**TRIBUNALE DI CAMPOBASSO**  
**Sezione civile – Esecuzioni immobiliari**

**Proc. N° 9/23 RG. Es.Imm.**

**CHIARIMENTI ALLA CONSULENZA TECNICA**

**RELAZIONE**

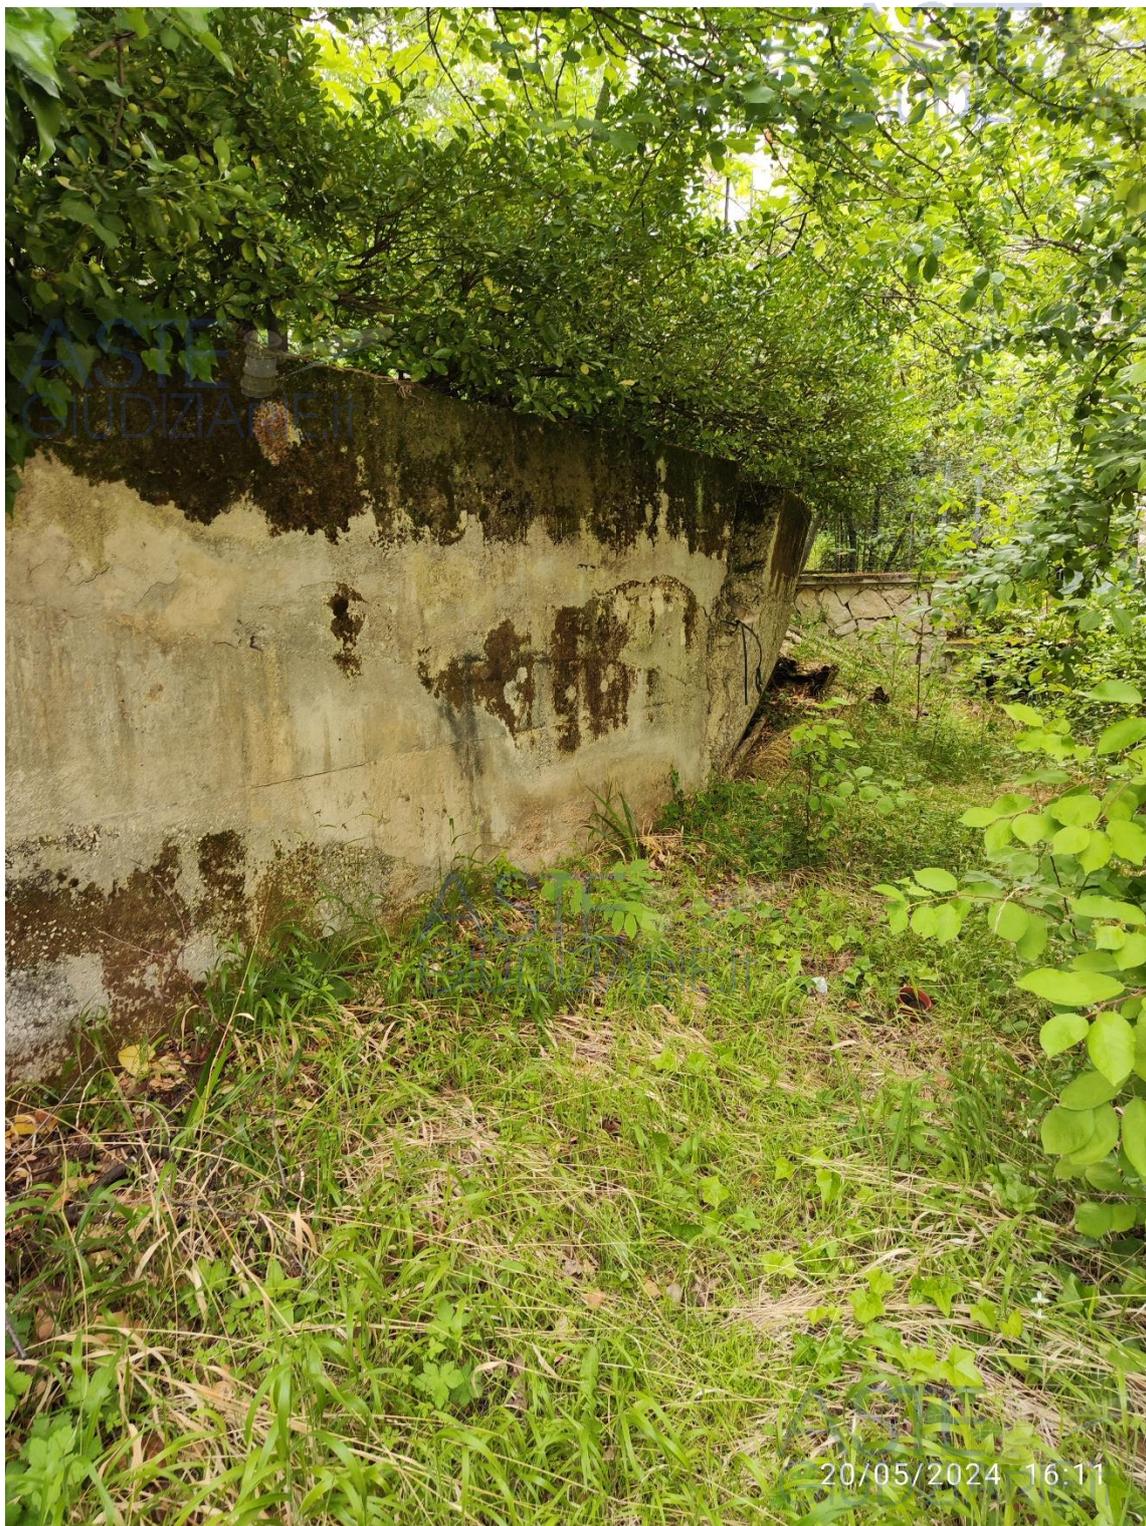
Foto -1 - muro lesionato con scatto dal primo terrazzamento

Pertanto si conferma la necessità di provvedere alla demolizione ed al rifacimento del muro di terrazzamento posto nel giardino di pertinenza dell'abitazione pignorata,

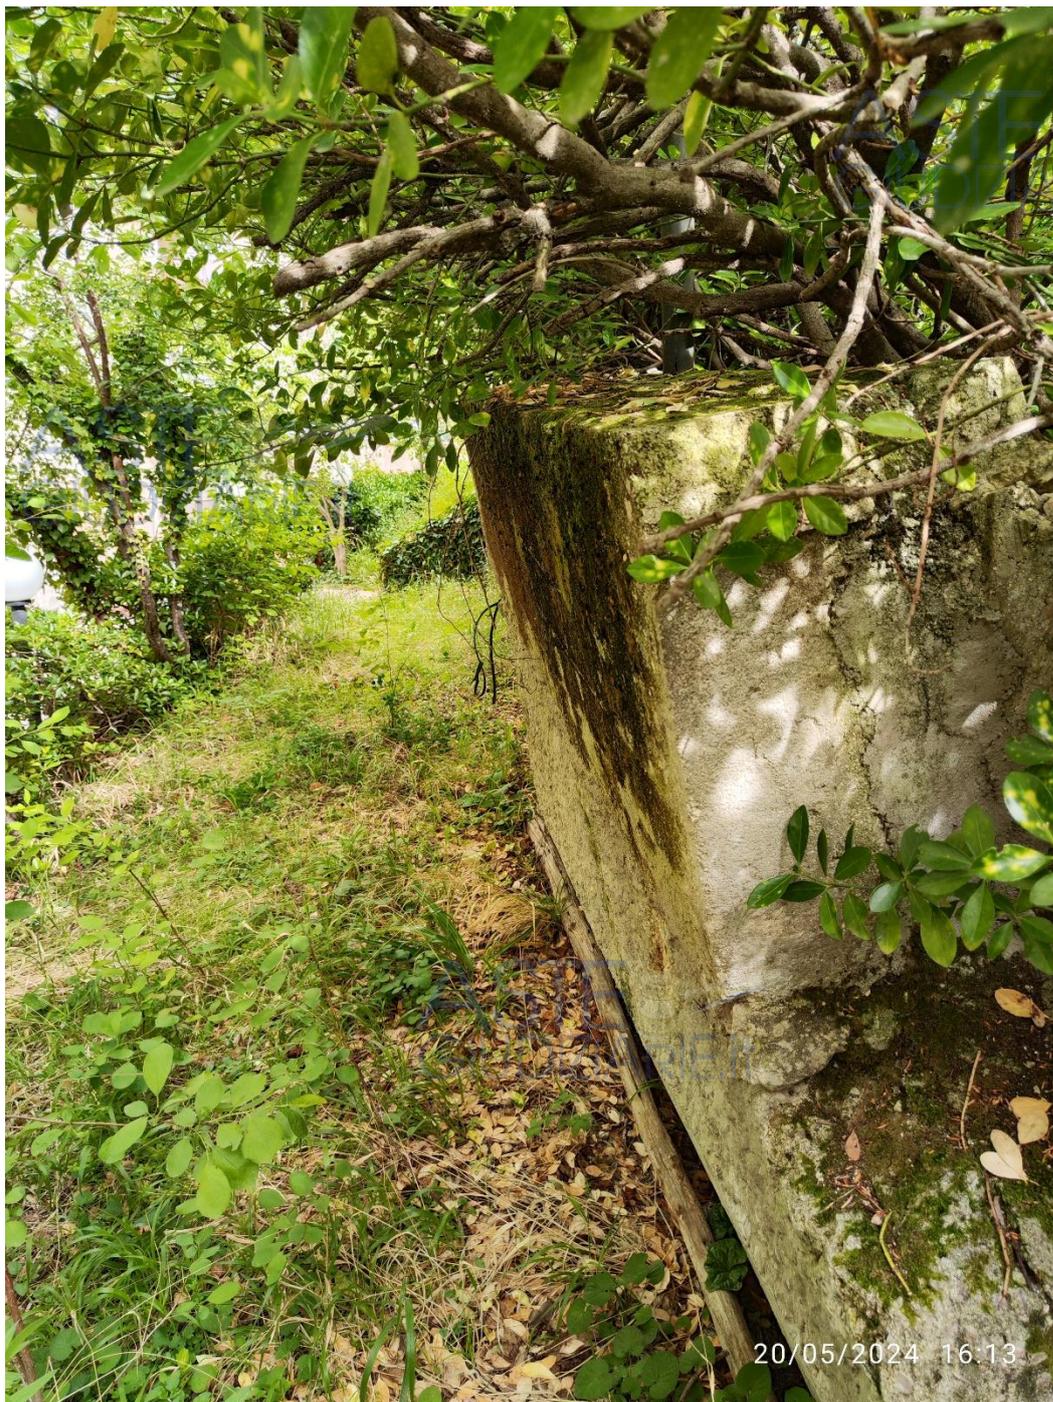
Foto - 2 - muro lesionato con scatto dal primo terrazzamento

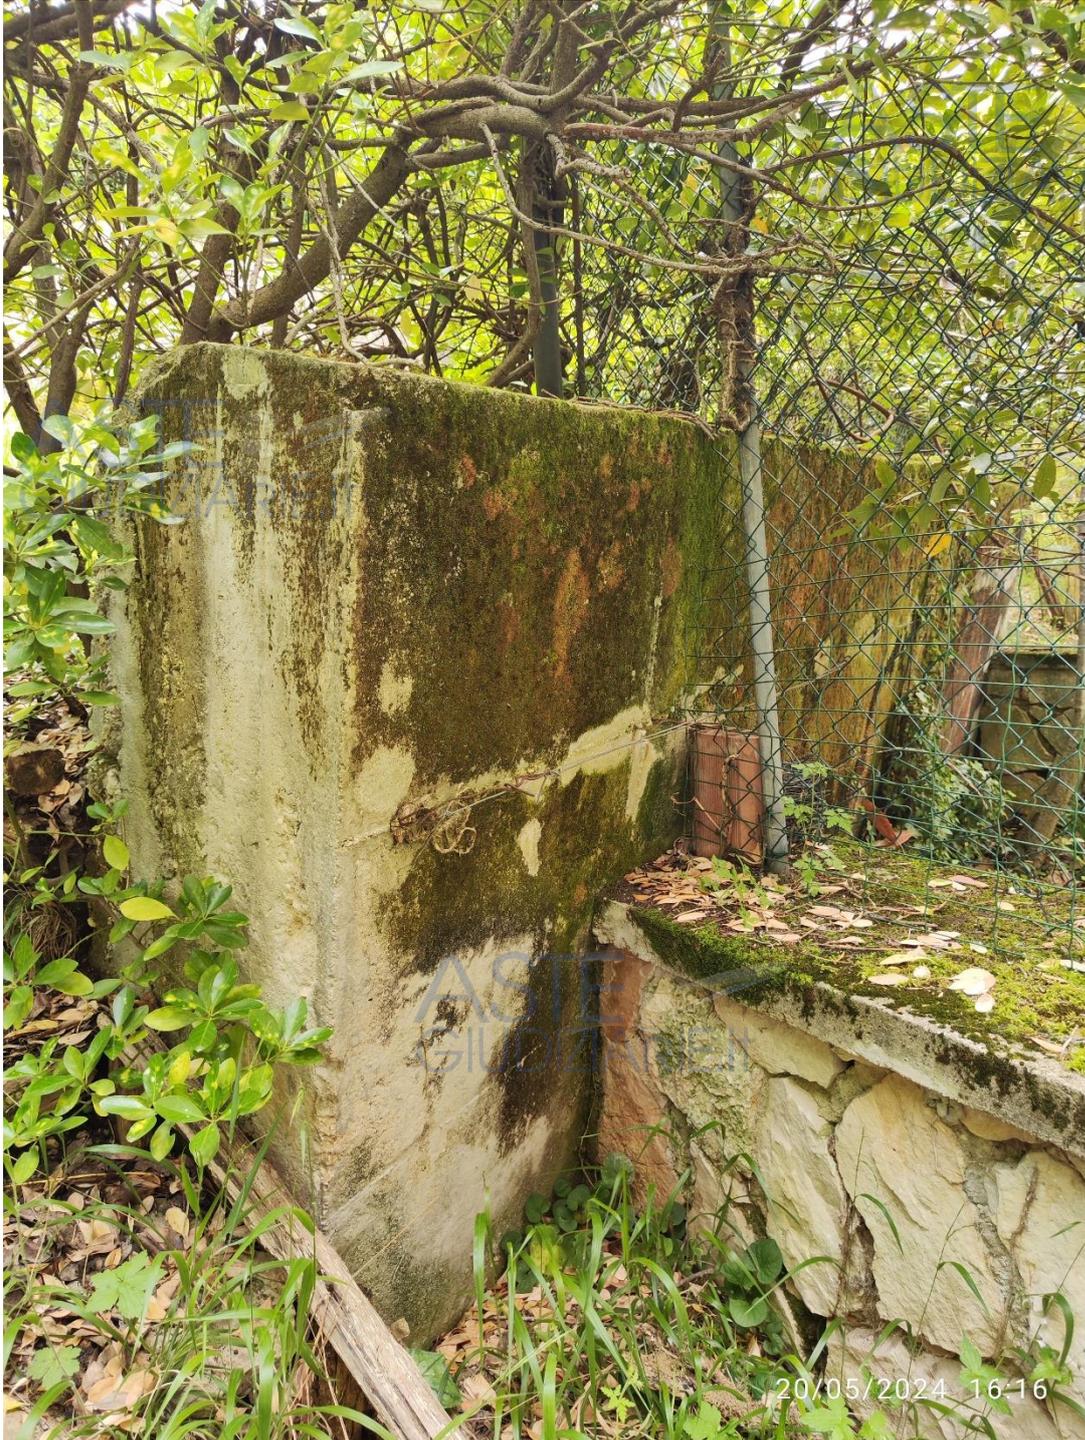
Il muro in discorso, costituisce il secondo terrazzamento per il giardino di pertinenza all'abitazione pignorata, mentre una porzione è di confine con un giardino di altra proprietà. Tale porzione di muro a confine risulta completamente staccato dalla parte di muro lesionato, in quanto è presente un accesso al terrazzamento di monte con gradini in legno che hanno interrotto la continuità del muro stesso, pertanto il collasso della porzione lesionata non influenza né danneggia altre proprietà. Invero anche la porzione di muro a confine presenta una rotazione di ribaltamento, ma questa è impedita da due muri a confine con le proprietà che, essendo posizionati ortogonalmente allo stesso, fungono da speroni e contrafforti in opposizione all'eventuale ribaltamento.

Foto - 3 – porzione di muro a confine con altra proprietà, completamente staccato dalla porzione del muro lesionato per passaggio (visibile il muretto che funge da contrafforte in posizione ortogonale)

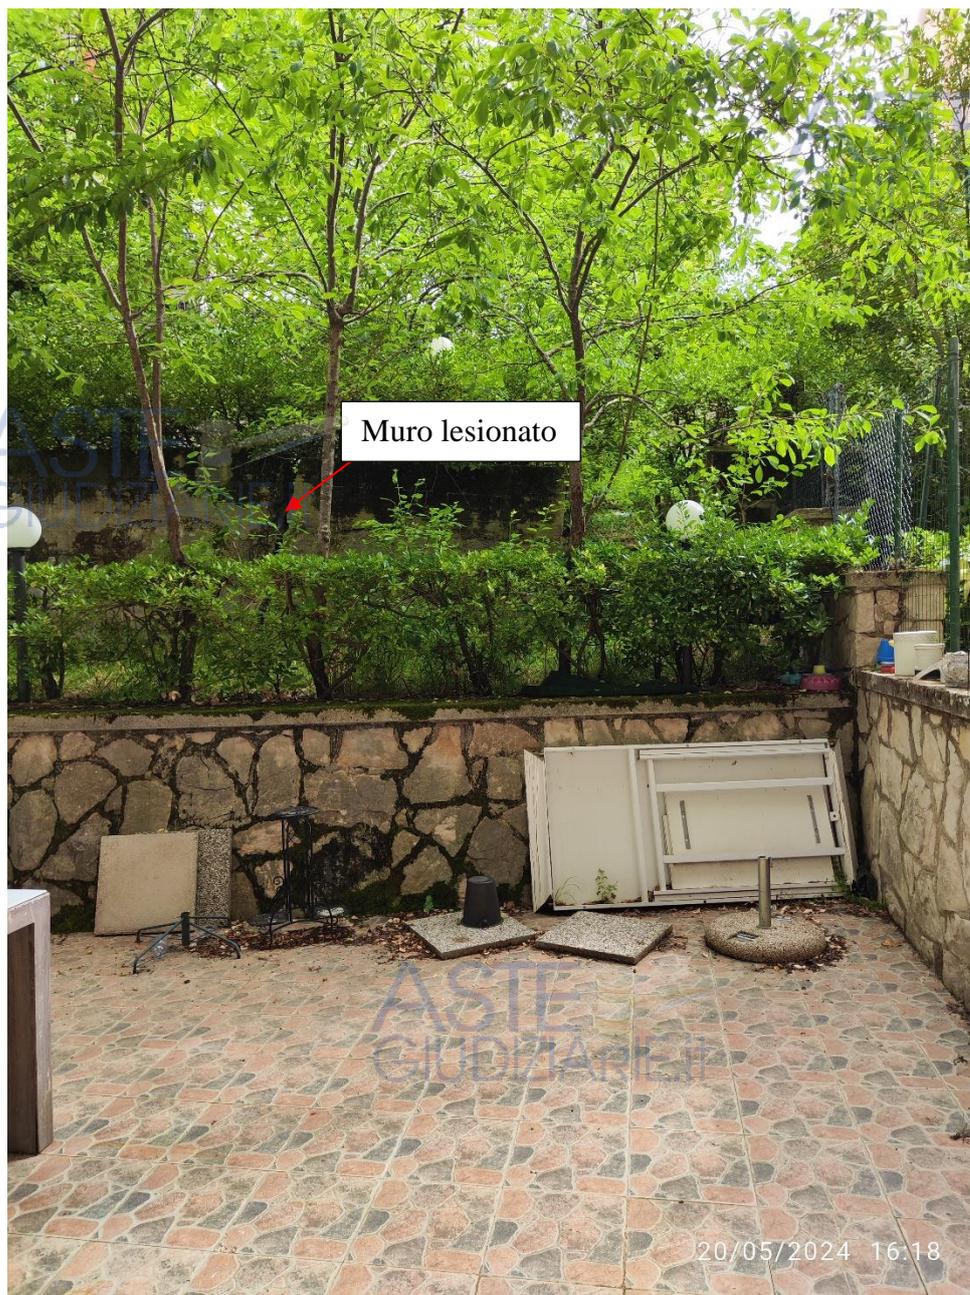
I sottoscritti CC.TT.UU. confermano l'impossibilità che l'eventuale collasso possa creare pericolo per gli utenti dell'abitazione, al massimo un eventuale scivolamento di terreno potrebbe raggiungere il terrazzo pavimentato danneggiando eventualmente la pavimentazione presente, quindi si impone l'interdizione assoluta del giardino per evitare di avvicinarsi al muro stesso e di intercludere per sicurezza anche il terrazzo pavimentato. Tale terrazzo, dai rilievi effettuati durante il sopralluogo risulta principalmente sul terreno, solo una fascia di circa un metro dal filo della tamponatura esterna del fabbricato costituisce copertura di locale tecnico/cantina sottostanti, quindi si ribadisce che l'eventuale collasso e scivolamento del terreno non può costituire alcun pericolo per la struttura stessa del fabbricato né potrebbe costituire pericolo per gli utenti dello stesso.

Foto - 4 – muro lesionato con scatto dal terrazzo pavimentato
