Perizia tecnica sul crollo di parte del controsoffitto del capannone industriale, sito in via Delle Industrie 16 nel Comune di Modica (RG), di proprietà della società (f.168-part.1024)

PERIZIA TECNICA

Data 29/08/2023

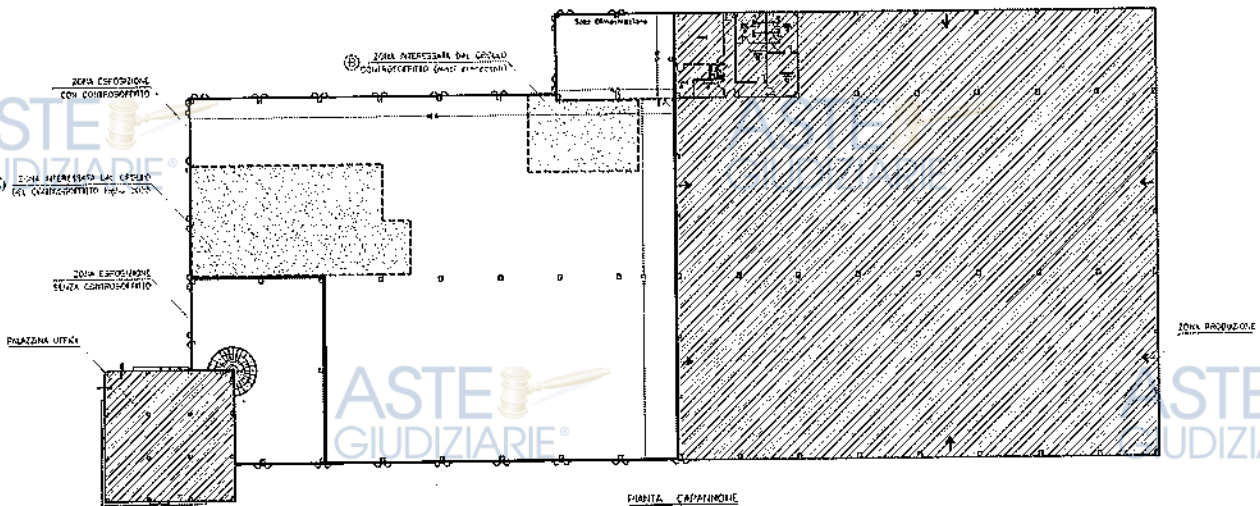
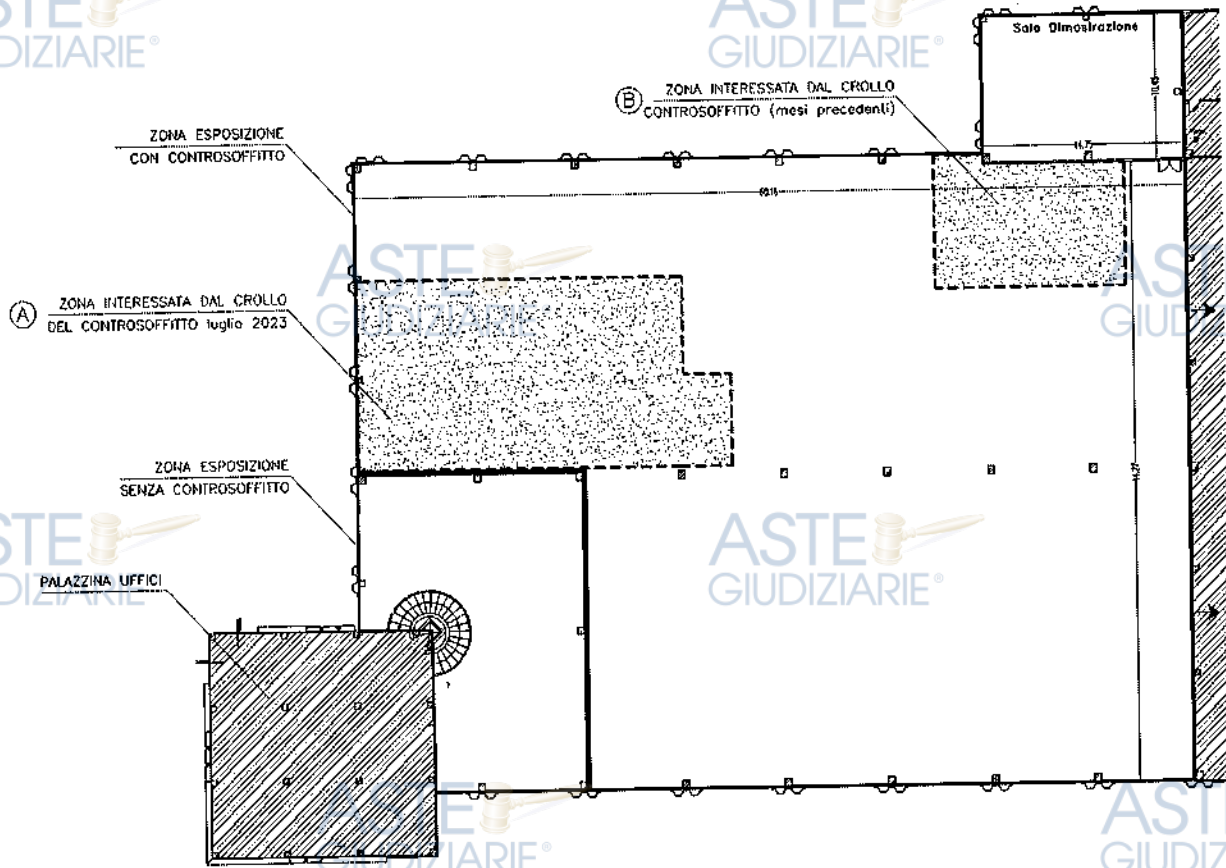
Durante i sopralluoghi sono state riscontrate due aree piuttosto estese interessate dal crollo del controsoffitto in cartongesso, aree riportate in rosso nelle sotto riportate planimetrie :

Il crollo più recente ed esteso si è registrato pochi giorni prima del sopraluogo nella zona antistante il prospetto principale dell'edificio (fronte strada), ma in precedenza (nel 2021) ne era avvenuto un altro nella area posteriore della zona espositiva, vicino la sala dimostrazione.

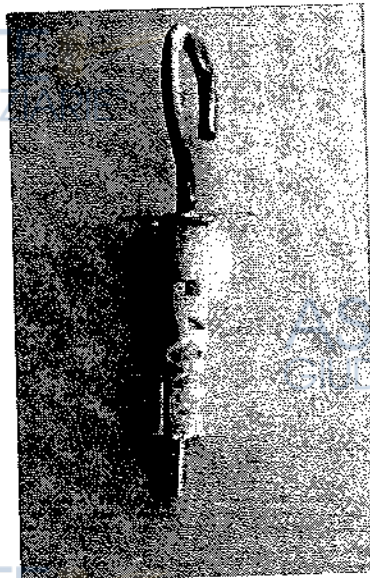
Più dettagliatamente il controsoffitto è costituito da lastre di cartongesso sp 10 mm collegate tramite viti $\phi 4$ a binari a C in acciaio zincato disposti parallelamente alle travi di copertura in c.a.p. con un passo tra di loro di circa 50 cm. Tali binari sono poi collegati superiormente (sempre tramite viti) ad una seconda orditura di profili in acciaio zincato, profili a loro volta collegati tramite tirantini in acciaio a tasselli in nylon $\phi 9$ (vite $\phi 4$) inseriti nella travi prefabbricate a Y in c.a.p.

In definitiva l'intero sistema del controsoffitto è vincolato alla struttura prefabbricata di copertura del capannone tramite un certo numero di tasselli inseriti nell'intradosso del piede delle travi a Y e nelle ali superiori delle stesse travi.

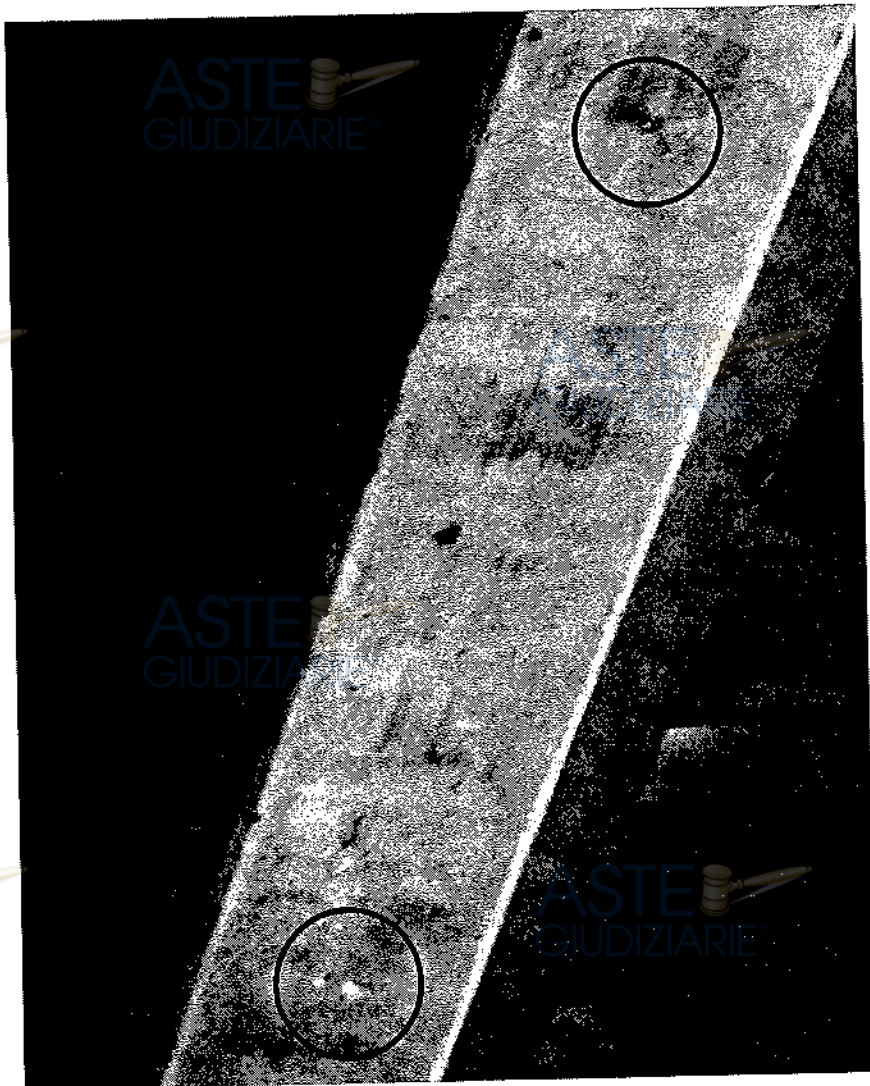
Figure 2 – In rosso sfilamento tasselli al piede della trave a Y in cap, in blu sganciamento tirante dalla vite del tassello
