SCHEDA SINTETICA

IL CONSULENTE TECNICO D'UFFICIO

Beni in Baiano (AV)

LOTTO n. 1

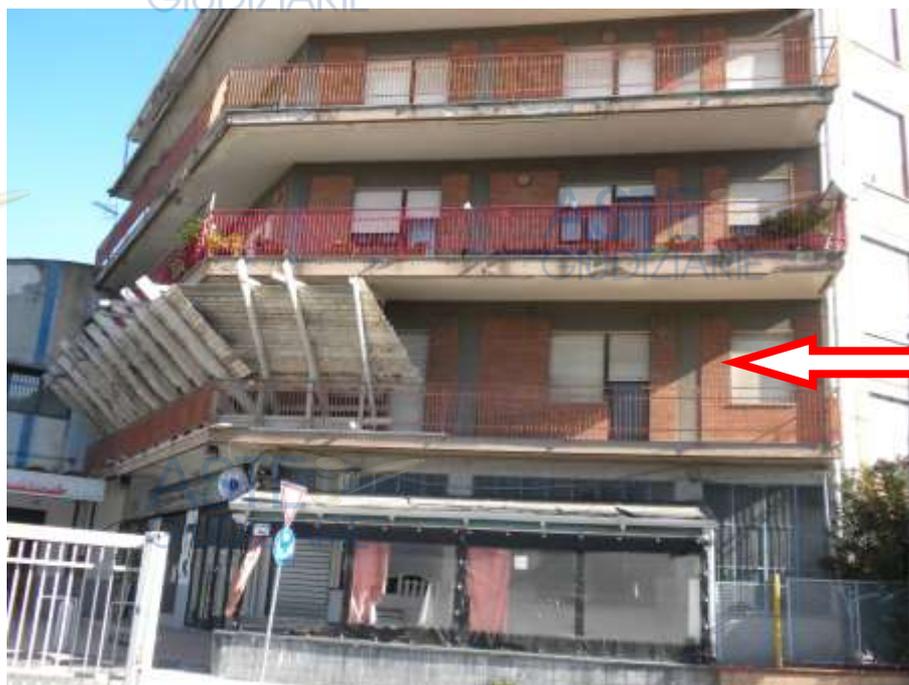
Immobile sito in Baiano alla via Giuseppe Lippiello n. 94, Piano Primo, riportato in Catasto al Foglio 2 Particella 389 sub 14 (ex 571 sub 2)

L'immobile oggetto di stima si presenta in mediocre stato conservativo, in quanto si è constatato che tutti i pavimenti e parte dei rivestimenti dei servizi igienici sono stati rimossi.

Gli infissi interni sono stati tutti rimossi mentre le persiane esterne, in legno, si presentano in pessime condizioni. Gli impianti tecnologici risultano rimossi e rifatti solo parzialmente. Gli intonaci sono danneggiati in molte parti a causa delle tracce degli impianti. Quindi devono essere ripresi e preparati per la tinteggiatura.

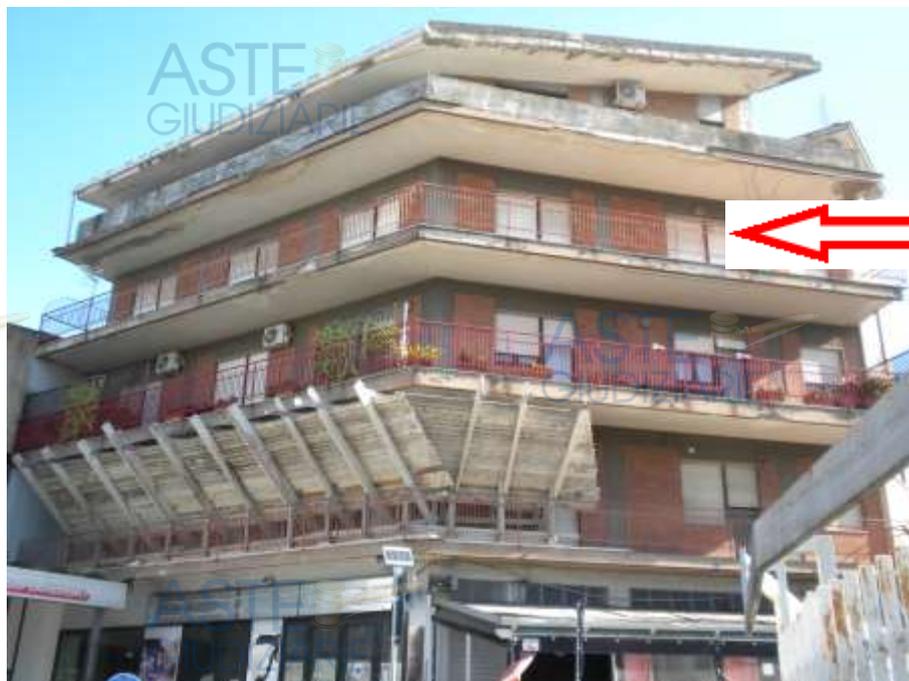
Immobile sito in Baiano alla via Giuseppe Lippiello n. 94, Piano terzo, riportato in Catasto al Foglio 2 Particella 389 sub 16 (ex 571 sub 4)

L'immobile oggetto di stima deve essere oggetto di interventi in quanto i pavimenti in ceramica sono in parte posti in opera, mentre in molte zone vi è solo il massetto di posa. Gli impianti sono stati rifatti solo parzialmente. Gli intonaci in molte parti devono essere ripresi a causa delle tracce degli impianti. Tutte le pareti devono essere preparate per la tinteggiatura. I servizi sono privi di pavimentazione, dei rivestimenti delle pareti e dei sanitari. In tutto l'appartamento sono stati rimossi gli infissi interni; per quanto concerne quelli esterni ci sono solo le persiane avvolgibili.

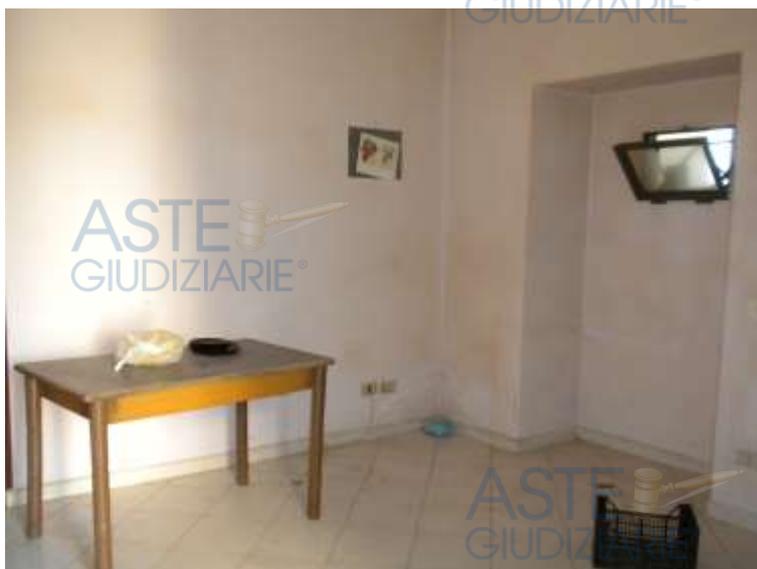
- accesso diretto da via Litto del locale sito sul lato sud (indicato in planimetria con la sigla B2) al posto della finestra;
- la porta di comunicazione tra i vani indicati con la sigla B1 e B2 risulta murata ed è stata lasciata una piccola apertura per aerazione. Non è stato possibile accedere e visionare il locale B2;

Le difformità relative ai due accessi risultano, allo stato, sanabili. Il calcolo degli oneri e delle spese, relativi alla sanatoria, viene effettuato dal U.T.C. del Comune di Baiano, a questo vanno aggiunti gli oneri professionali relativi alla pratica.

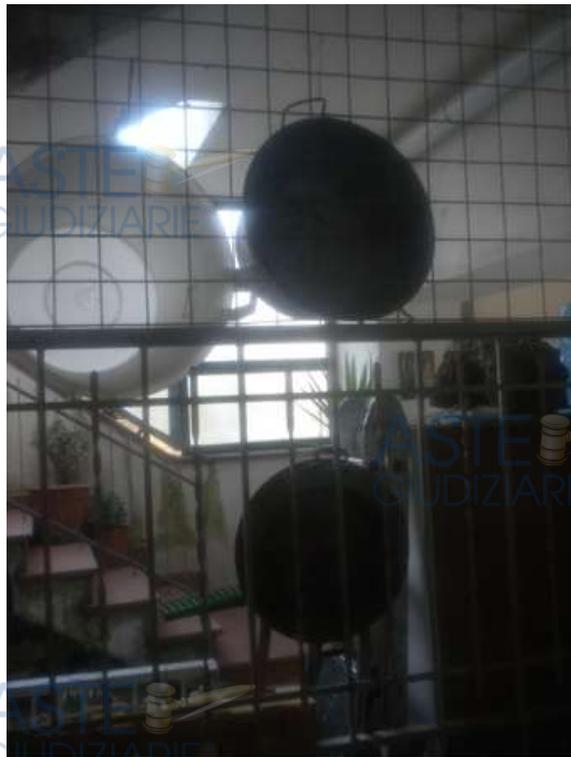
- nella corte, come indicato dalla linea tratteggiata in rosso, è stata posizionata una inferriata che impedisce la fruizione della stessa;

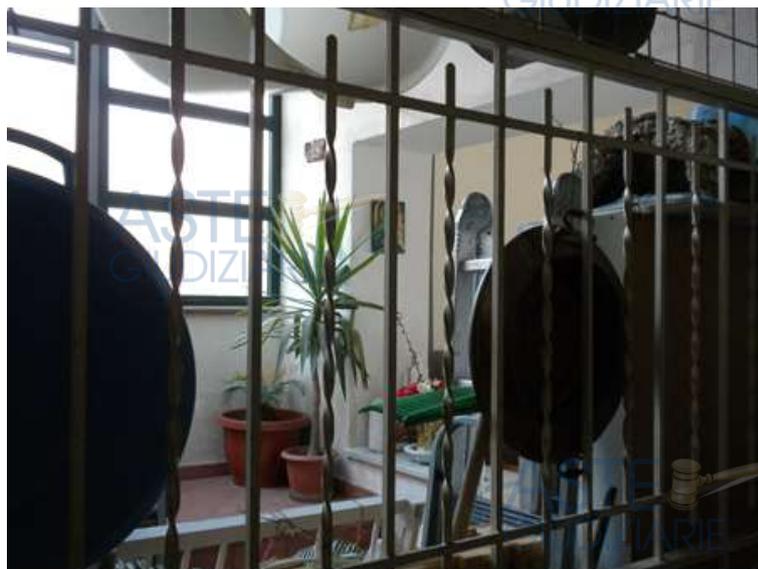
- nella restante parte della corte esclusiva risulta inclusa la scala di accesso al piano superiore (di altra proprietà) diversamente da quanto previsto dai grafici dello stato di fatto del progetto di ricostruzione su indicato.
