TRIBUNALE DI AGRIGENTO

N. Gen. Rep. **18/2014**

ELABORATO PERITALE

1 Esatta individuazione del bene oggetto del pignoramento

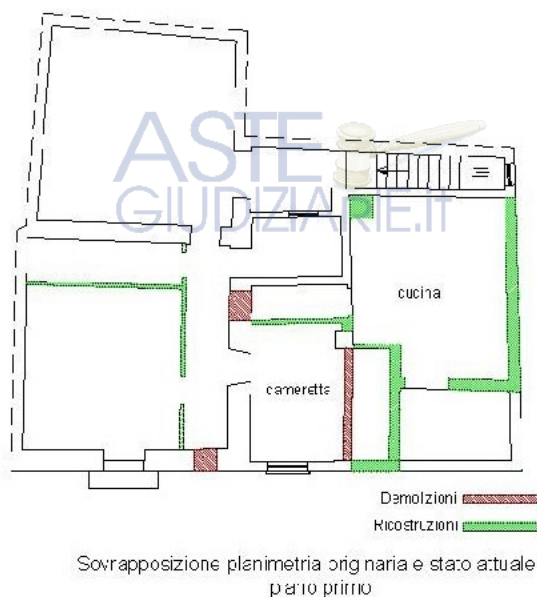
1.2.1 piano primo

Dalla planimetria riportata si evince, con campitura in verde, le nuove realizzazioni consistenti nella diversa distribuzione degli spazi interni e l'ampliamento verso la terrazza con conseguente diminuzione della superficie della stessa. Con campitura in rosso le demolizioni apportate.

Piano primo: sono state realizzate nuove pareti divisorie con la nascita di un corridoio e un ripostiglio. Inoltre è stato ampliato verso il terrazzo parte del primo piano creando un nuovo vano e ampliandone un altro, adibiti rispettivamente a cucina e cameretta.

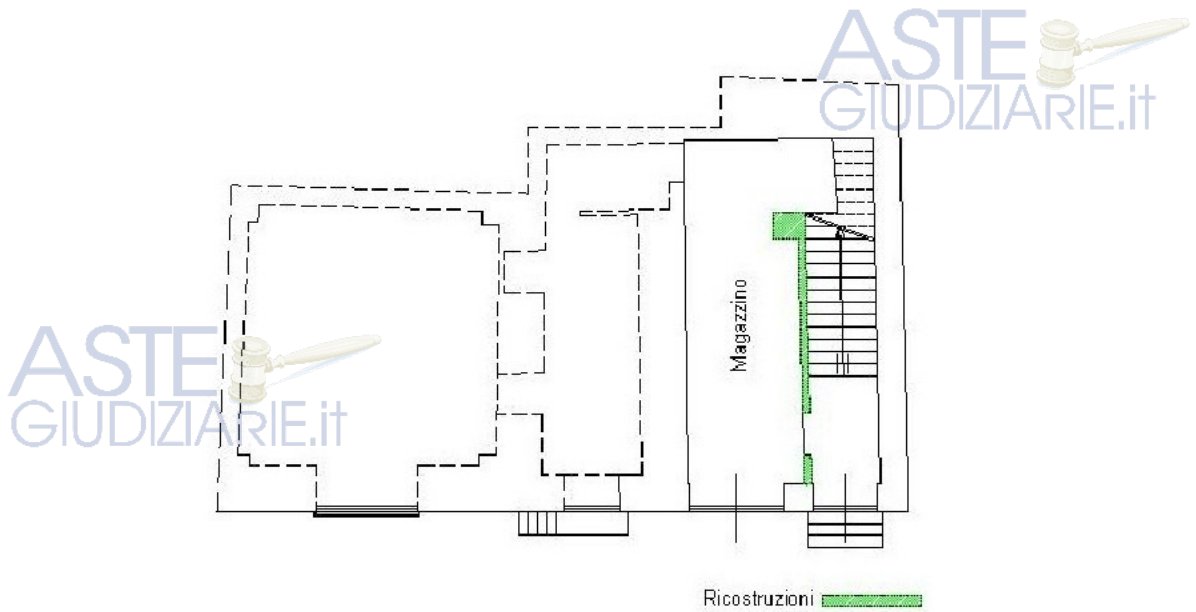
Sovrapposizione planimetria originaria e stato attuale
piano terra quota m 0,00

Di seguito è riportata la planimetria del piano terra al quale è stato realizzato una parete divisoria (campitura in verde) nel locale scala, dividendo così il magazzino dalla scala stessa.

Piano terra: è stata costruita una parete divisoria che separa il magazzino dalla scala, sul vano creato è stato costruito un ammezzato.

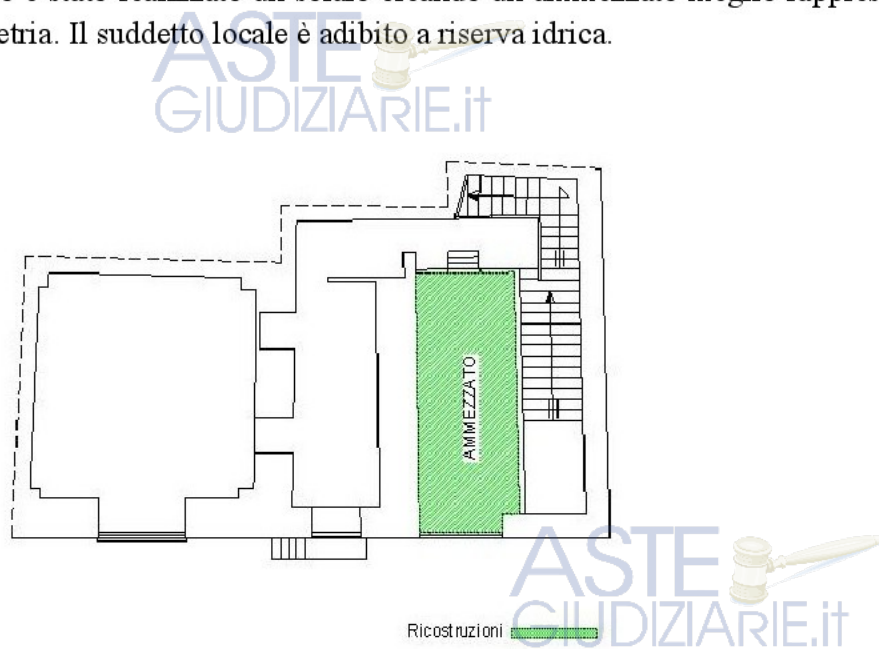
Sovrapposizione planimetria originaria e stato attuale
piano terra quota m 1,75

All'interno del magazzino è stato realizzato un solaio creando un ammezzato meglio rappresentato nella sottostante planimetria. Il suddetto locale è adibito a riserva idrica.

Tali opere sono state realizzate abusivamente. Da un punto di vista catastale, le opere risultano sanabili, tramite denuncia di variazione catastale, tuttavia dal punto di vista urbanistico le opere non sono sanabili. Il tutto è meglio specificato nel paragrafo 5.

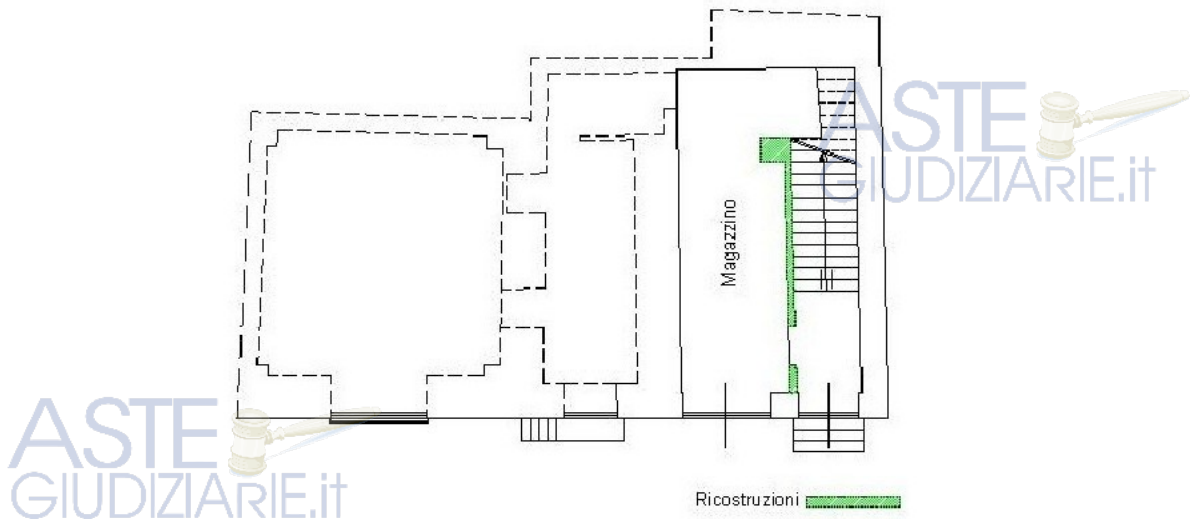
Sovrapposizione planimetria originaria e stato attuale
piano terra quota m 0,00

All'origine la scala era in comunicazione con un magazzino avente un'altezza di m 5,40, successivamente tale magazzino è stato diviso dalla scala tramite la costruzione di una parete divisoria, inoltre è stato realizzato un solaio che divide l'altezza del suddetto magazzino in due parti così da far nascere un ammezzato. Si sono venute a creare due nuove configurazioni di piano: il piano terra a quota 0,00 in cui vi è solo il magazzino e l'ingresso della scala, ed il piano terra a quota 1,75 (si precisa che il fronte strada è in pendenza vedi foto) in cui vi è il resto del piano terra comprensivo dell'ammezzato (vedi planimetrie).

Di seguito è riportata la planimetria del piano terra a quota 0,00. Il locale sotto rappresentato è attualmente adibito a magazzino. Con campitura verde è evidenziato il muro divisorio.

La realizzazione della parete divisoria è un'opera interna sanabile perché non produce una modifica alla superficie ed al volume utile, ma il solaio realizzato è in contrasto con l'art. 50 del Regolamento Edilizio Comunale (REC) che prevede: *“Gli impalcati a mezza altezza sono ammessi a condizione che il locale da soppalcare abbia un volume di almeno 80 mc e che il soppalco non copra più del 40% del locale con altezze minime utili dal pavimento al soffitto del soppalco nonché dal pavimento del soppalco al soffitto non inferiori a m. 2,00”* Considerato che il soppalco copre tutta la superficie la parte eccedente, cioè il 60% dello stesso, va demolito. Il restante solaio, il 40%

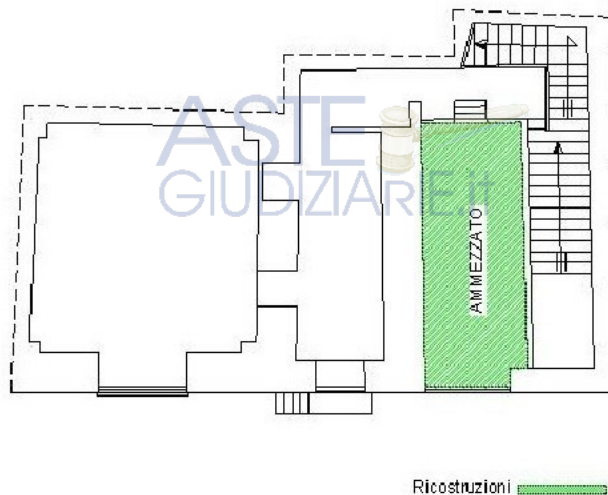
Sovrapposizione planimetria originaria e stato attuale
piano terra quota m 1,75

Con la realizzazione del solaio suddetto, vedi planimetria sottostante, è stato creato un piano ammezzato dal quale si accede attraverso una scaletta in legno, composta da quattro scalini, sul passetto che collega la scala con il piano terra, e perciò a quota di m 1,75 rispetto al piano stradale in prossimità del magazzino. Il suddetto locale è adibito a riserva idrica.

corrispondente ad una superficie di mq 7,88, costituisce un aumento della sola superficie utile e perciò è sanabile ai sensi dell'art. 36 del DPR 380/2001.

Per la regolarizzazione dell'opera è necessario procedere alla presentazione presso gli Uffici Comunali di un progetto di demolizione della parte abusivamente costruita al piano primo e il conseguente ripristino dei luoghi, oltre che alla parziale demolizione dell'ammezzato al piano terra, e contestuale presentazione di richiesta di sanatoria ai sensi dell' art. 36 del DPR 380/2001 per il mantenimento del 40% del solaio e per le modifiche interne quali la diversa distribuzione degli spazi interni.

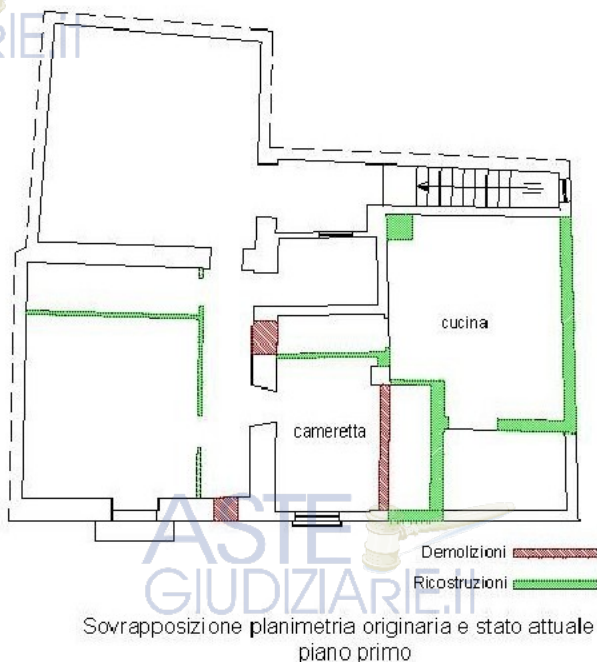
5.1.2 Piano primo

Sono state realizzate nuove pareti divisorie con la nascita di un corridoio e un ripostiglio (campitura in verde). Inoltre è stato ampliato verso il terrazzo parte del primo piano creando un nuovo vano adibito a cucina, e ampliandone un altro adibito a cameretta a seguito di demolizione di una parete (campitura in rosso). In questo caso solo le pareti divisorie possono essere sanate dall' art. 36 del DPR 380/2001, le restanti opere producono un aumento del volume utile e perciò dovranno essere demolite e ripristinati i luoghi all'impianto originario.
