Relazione di Stima del Compendio Immobiliare

LOTTO n. 3

Procedimento di esecuzione n° 484/19 del RGE

Proc. Esec. n. 484/19 del R.G.E. del Tribunale di Napoli Nord - RELAZIONE DI STIMA - Lotto n. 3

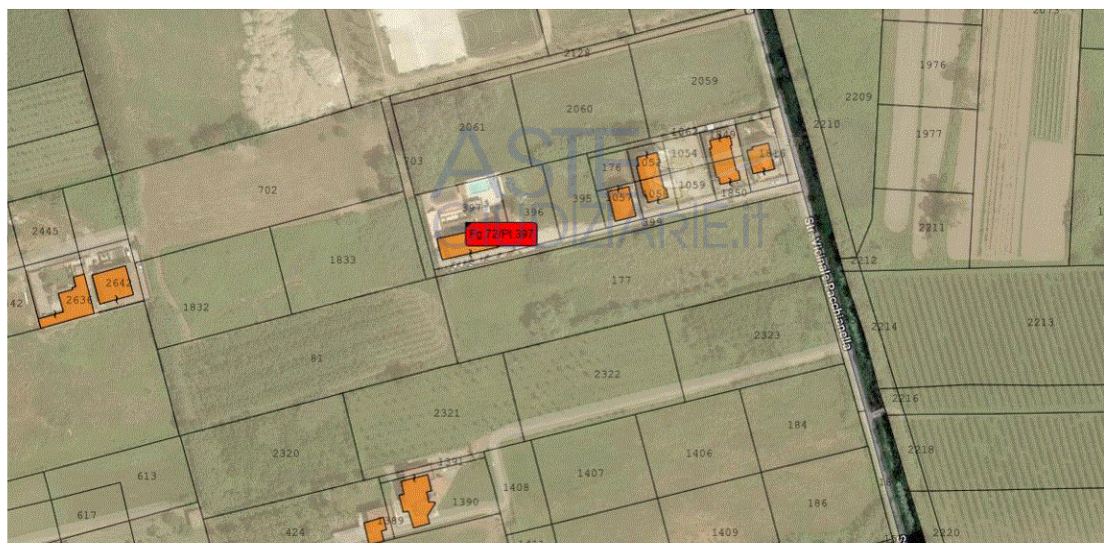
Di seguito vi è la sovrapposizione della foto satellitare, reperita dal web, con lo stralcio del foglio catastale e la individuazione dell'immobile pignorato.

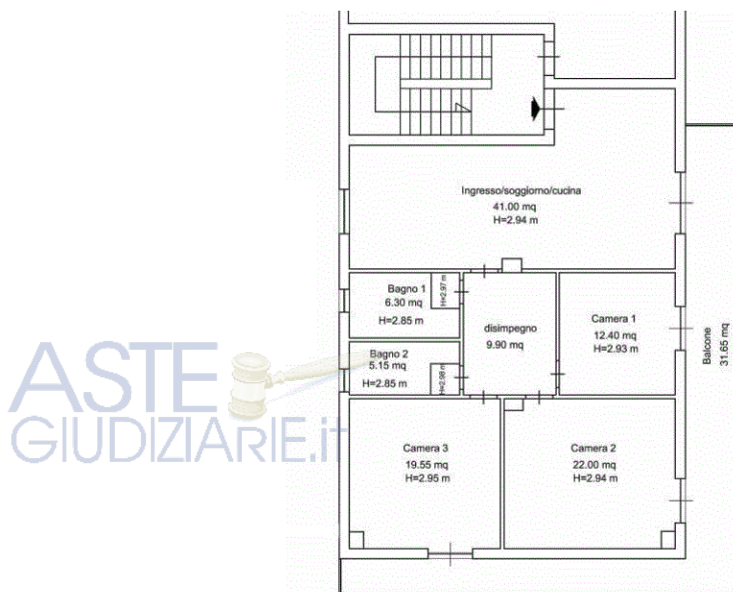
Piano secondo

Gli affacci dell'appartamento sono a sud, a nord e ad ovest. Lo stato di conservazione interno dell'appartamento è appena sufficiente, con finiture di mediocre qualità.

Infissi interni ed esterni. Le porte di tutti gli ambienti sono in legno ad anta singola, in buono stato di conservazione. Le finestre e le porte-finestre sono in alluminio e vetro camera, con persiane in ferro di protezione dalle intrusioni. Il tutto in sufficienti condizioni di conservazione. Si è riscontrato un pessimo stato manutentivo delle ringhiere

in ferro del balcone, con sezioni di profilato metallico erose dalla ruggine.

Soffitti. I cieli delle stanze sono rivestiti con intonaco civile per interni in pessima condizione di conservazione, con presenza di macchie da infiltrazioni d'acqua dal soprastante lastrico solare (pure pignorato), esfoliazioni di intonaco e muffe in ampie porzioni di soffitto in tutti i vani dell'abitazione; in diverse zone dei succieli è stata operata la rimozione dell'intonaco ammalorato, sostituendolo con intonaco lasciato allo stato grezzo.

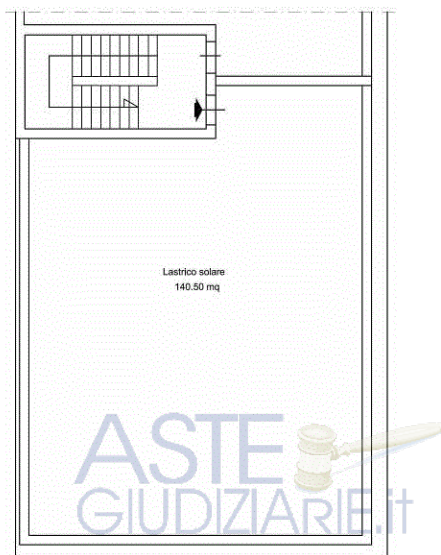
Piano terzo

L'immobile è composto da unica ampia superficie piana praticabile di forma pressoché rettangolare. Dal corpo scale la porta d'ingresso a destra per chi sale, a battente ad anta singola, immette direttamente al lastrico solare, dotato di parapetti in muratura per l'affaccio sulle aree scoperte condominiali.

Il lastrico solare è pavimentato con guaina bituminosa deteriorata, necessitante di interventi di manutenzione, essendo la causa delle infiltrazioni d'acqua meteoriche nell'appartamento pignorato, ad esso sottostante.

L'esistenza di constatate opere realizzate in difformità dal titolo abilitativo edilizio, di degrado dei succioli dell'appartamento per il pessimo stato manutentivo dell'impermeabilizzazione del lastrico solare, nonché la necessità di effettuare aggiornamenti catastali, comportano una minore appetibilità del compendio da porre in vendita. Pertanto, considerate anche le spese che si potrebbero dover affrontare per eventuali pratiche urbanistico-edilizie e per il tecnico abilitato, oltre agli aggiornamenti catastali da farsi, si ritiene di dover adeguare il valore di mercato del compendio staggito con l'applicazione di una percentuale di decremento pari al 15%, in ragione della particolare situazione del bene al momento della vendita.

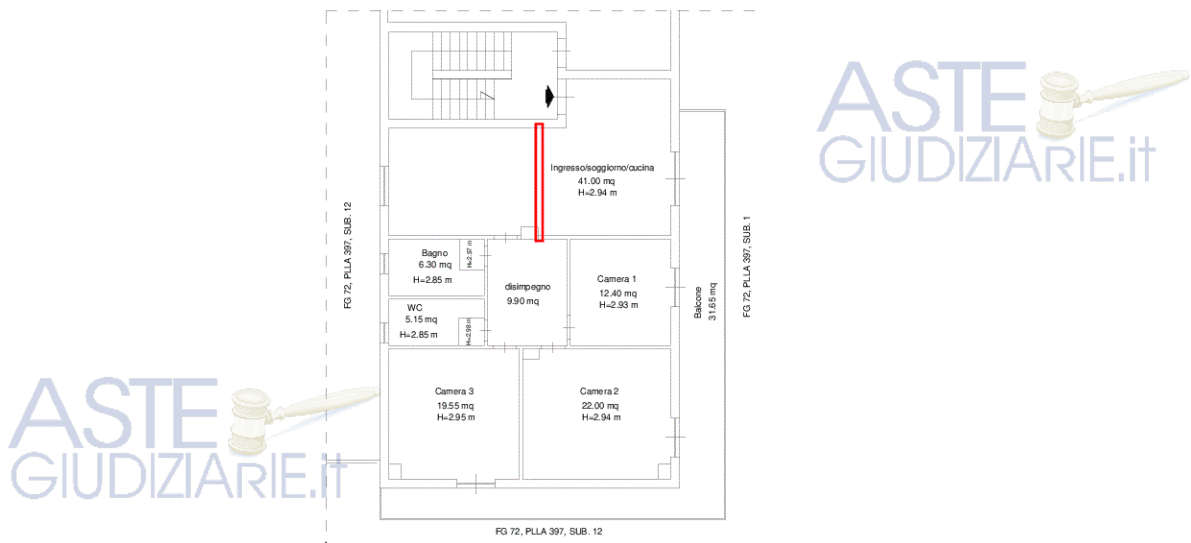
Lo stato dei luoghi è parzialmente difforme alla consistenza in ordine a:

- Assenza di divisorio tra la cucina e l'ingresso/soggiorno;
- spostamento del varco di collegamento tra il disimpegno e l'ingresso/soggiorno;

Pianta piano secondo immobile staggito - Rilievo esperto – In rosso le lievi difformità riscontrate

Atteso l'obbligo di denuncia all'Agenzia delle Entrate – Servizi catastali dei cambiamenti verificatisi nello stato dei luoghi per effetto delle difformità evidenziate al paragrafo precedente, la conformità catastale potrà essere conseguita dall'assegnatario mediante la predisposizione di pratiche da presentarsi al Catasto.

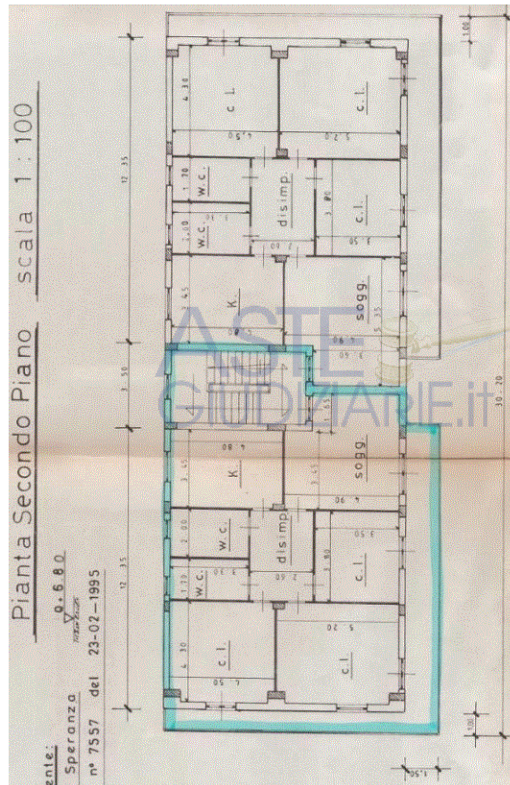
Pianta piano secondo immobile staggito – C.E. Sanatoria N. 75571/SAN/95 – Incolore ciano l'immobile oggetto di sanatoria
