**CONSULENZA TECNICA D'UFFICIO**

**PROCEDURA ESECUTIVA**  
**R.G.E. n. 392/2022**

MAGAZZINO IN RIVOLI (TO)

VIALE FIRENZE n. 22 (ex n. 28) e n. 24 (ex n. 30)

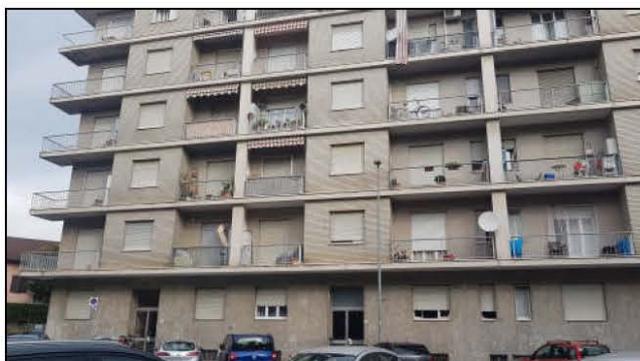
L'unità in questione è parte di un edificio elevato a sei piani fuori terra, oltre a un piano seminterrato, avente un ingresso carrai e plurimi accessi pedonali dal Viale Firenze.

L'edificio è destinato prevalentemente all'abitazione di tipo civile.

Lo stato manutentivo complessivo dello stabile è discetto nonché compatibile con la tipologia

edilizia.

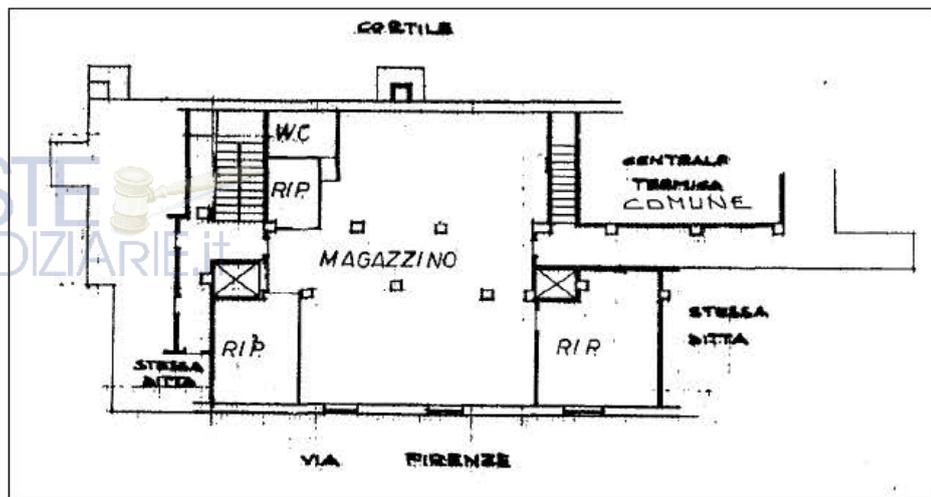
L'unità, rispetto a quanto raffigurato nell'elaborato catastale, presenta alcune difformità interne relativa la rimozione di alcuni divisori.

L'unità si compone di un grande vano uso deposito, un ripostiglio ed un servizio igienico.

L'immagine sopra riportata è stata estratta dall'attuale elaborato catastale che, come in precedenza indicato, presenta alcune difformità.

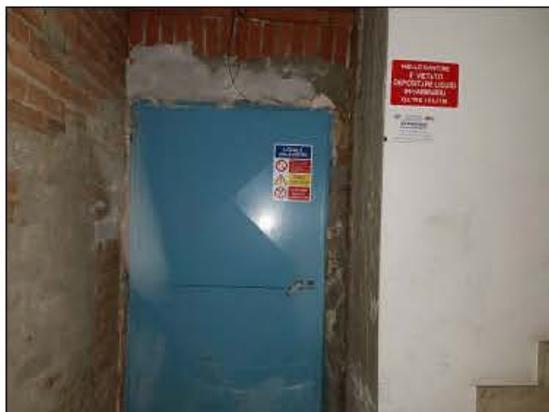
Accesso civico 22

Si precisa che la porta verso la scala del civico n. 22 è affrancata con il cartello "locale macchine" e ciò lascia ad intendere che la stessa serve il locale tecnico dell'ascensore. Trattasi in realtà della seconda porta di ingresso al locale in questione.

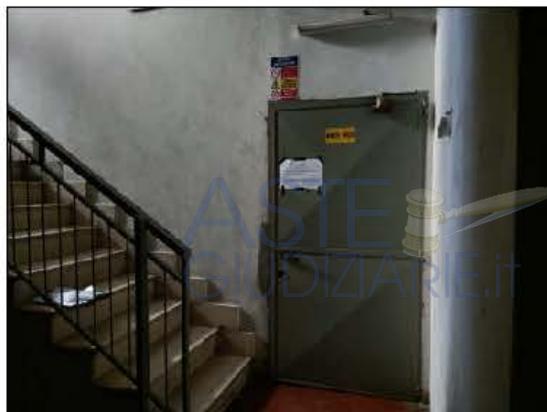
Accesso civico 24

Il cartello suddetto è altresì presente nella porta di ingresso dal civico n. 24 ma è posizionato sul muro immediatamente sopra la porta stessa.

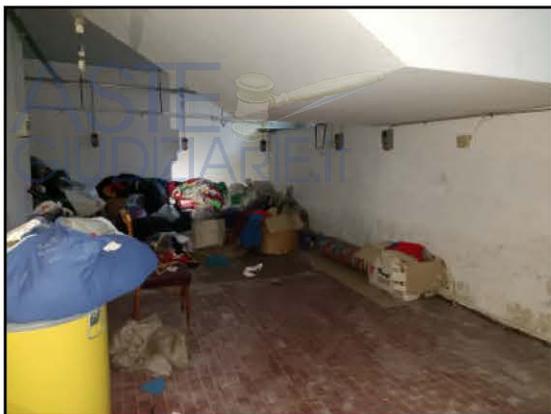
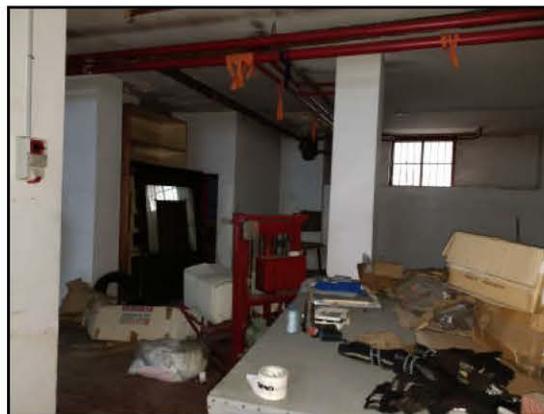
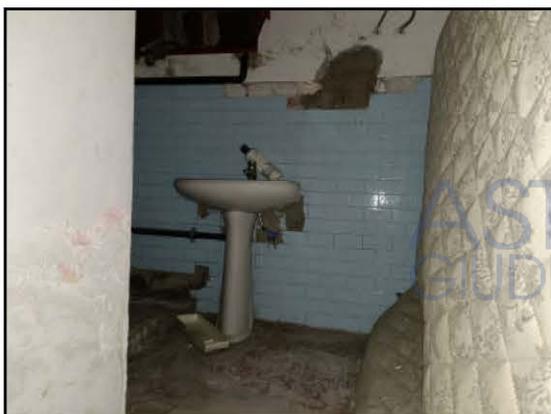
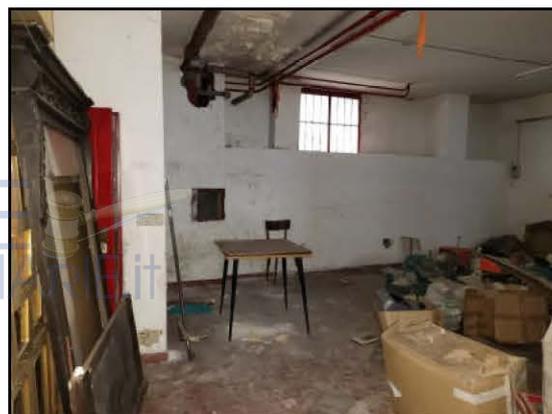
Il locale è pavimentato con piastrelle in gress, le pareti sono intonacate e tinteggiate e il servizio igienico è asservito da wc e lavabo.

L'impianto elettrico è realizzato perlopiù con canaline esterne ed è assai datato.

L'acqua calda sanitaria era verosimilmente garantita da un vetusto boiler elettrico presente nel bagno e il locale non è dotato di elementi radianti.

Tuttavia, si segnala che il magazzino usufruisce indirettamente del riscaldamento poiché l'interno è attraversato in più punti dalle tubazioni dell'impianto condominiale.

Alcune pareti sono interessate da macchie ma le stesse potrebbero esser anche la fisiologica reazione della mancata pulizia e manutenzione di tipo ordinario protratta nel tempo.

L'immobile ha caratteristiche rispondenti alla sua destinazione ma necessiterebbe comunque di un intervento di ammodernamento del servizio igienico e di interventi per l'adeguamento dell'impianto elettrico e di quello per la produzione dell'acqua calda sanitaria.
