TRIBUNALE DI NOLA

RELAZIONE DI CONSULENZA TECNICA

Identificazione Lotto n. 6:

Fabbricato industriale ubicato in Buccino (SA) - zona industriale - alla via Buccino stazione snc ed identificato catastalmente al N.C.E.U. foglio n. 52 particella n. 540.

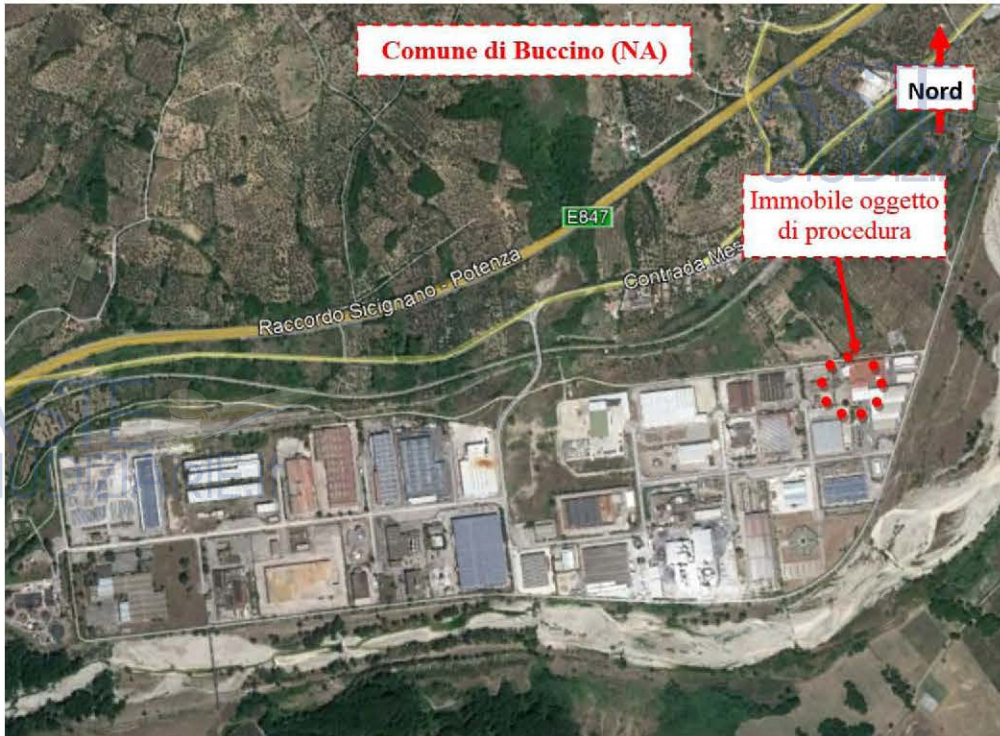
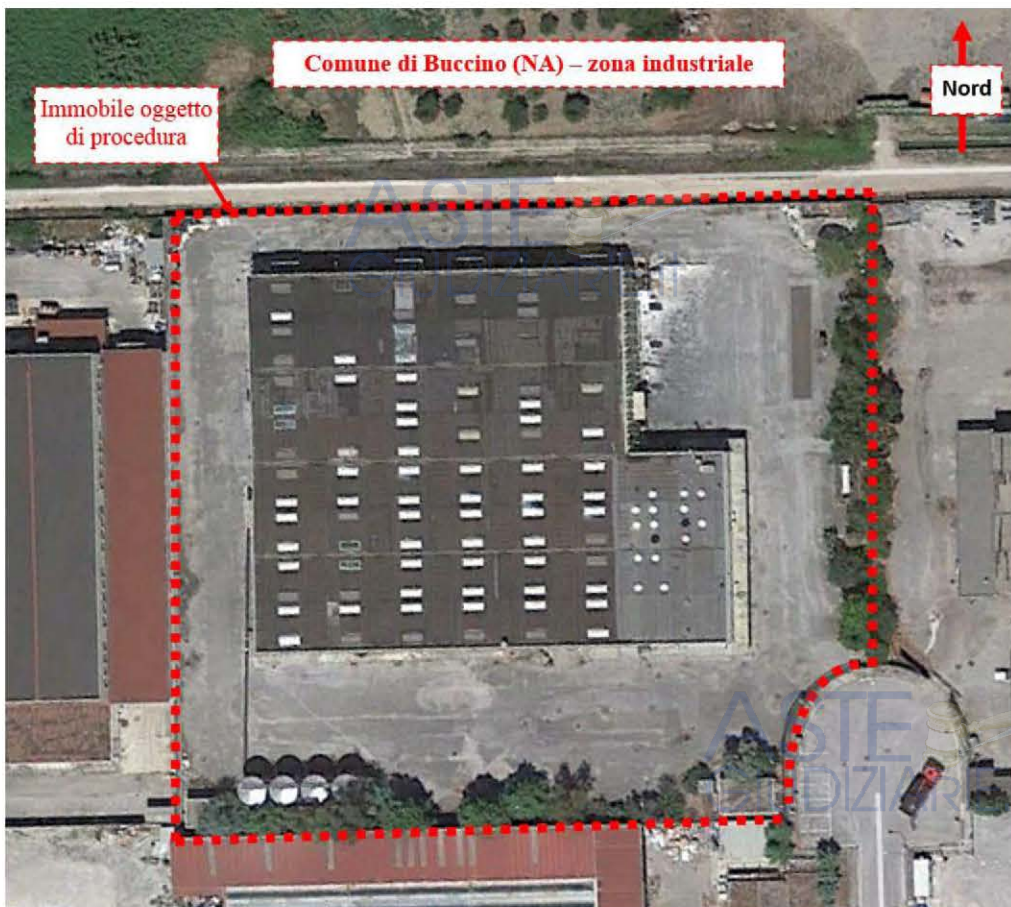
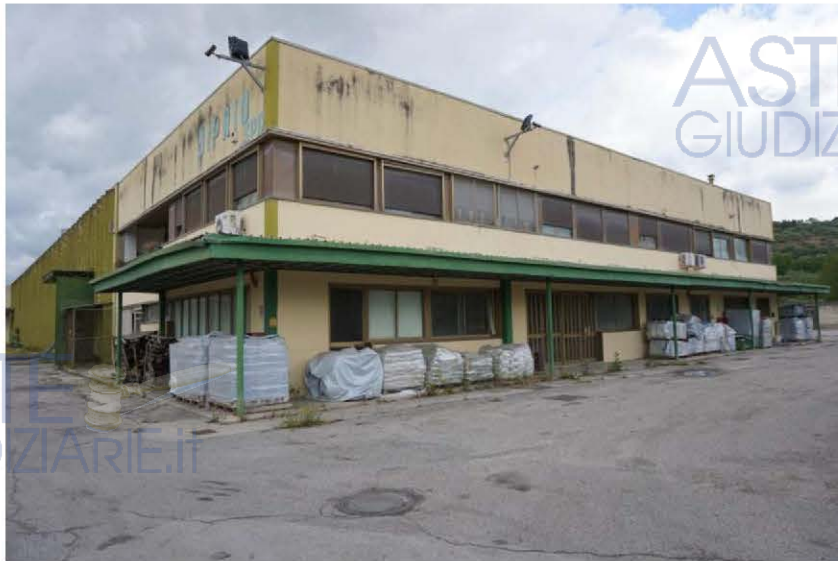
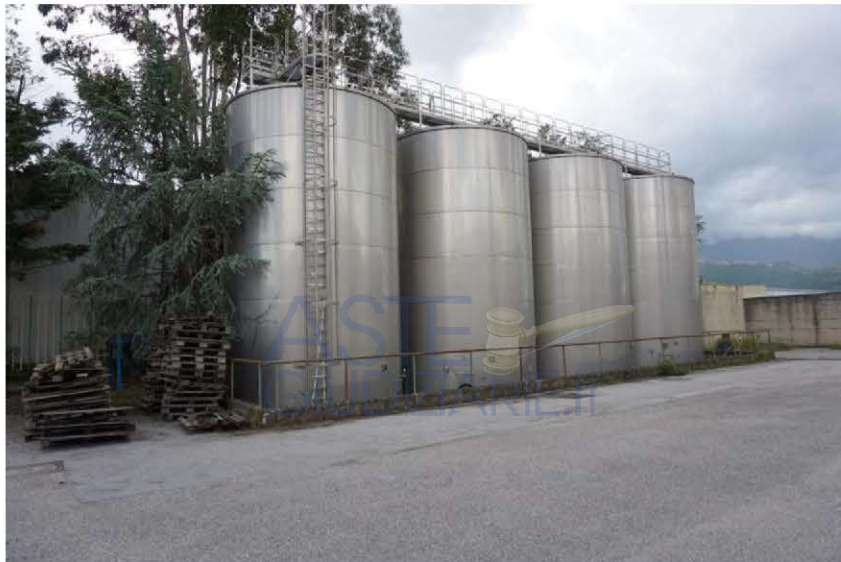
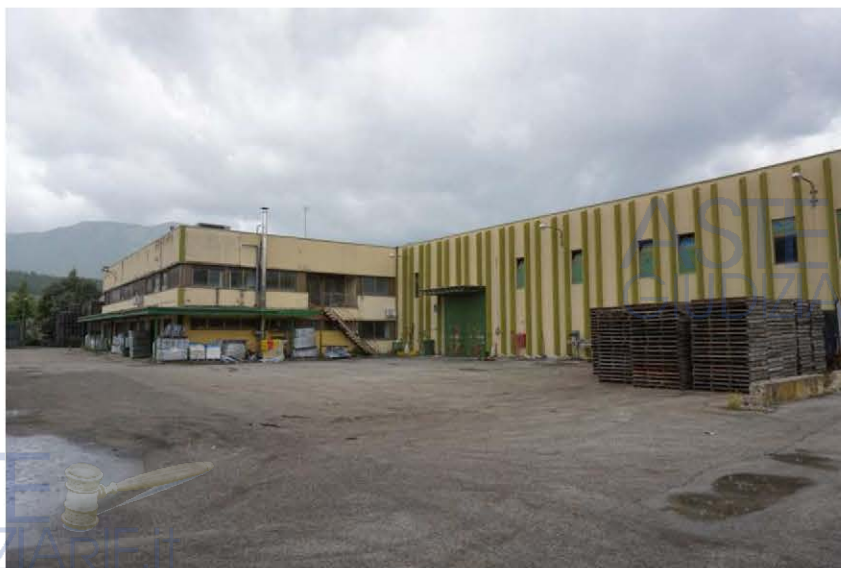
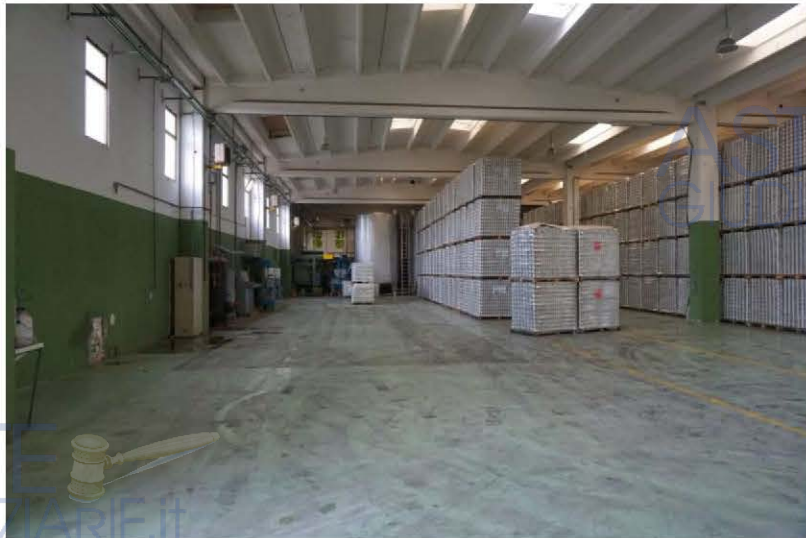
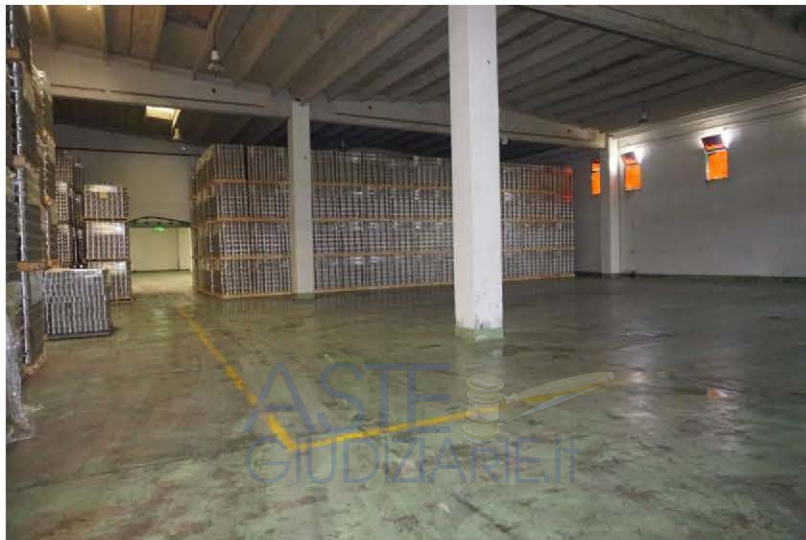
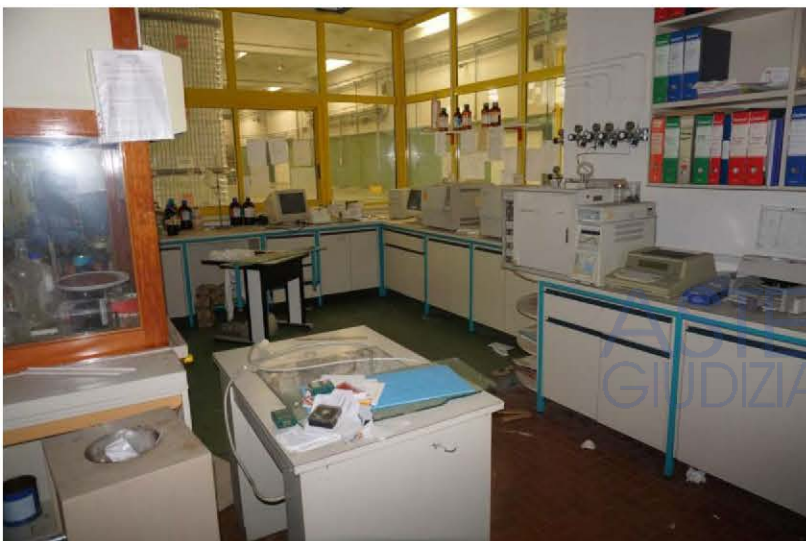
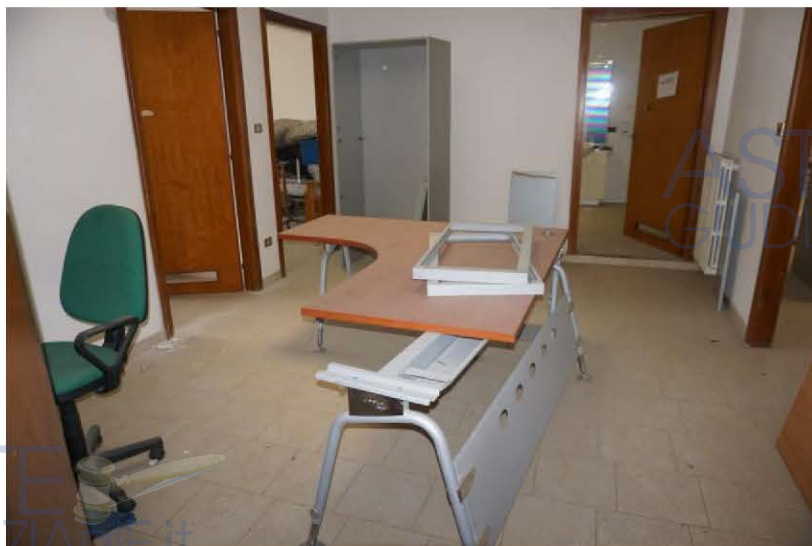
Trattasi di uno stabilimento industriale realizzato alla fine degli anni '80 per la produzione di olio ubicato nell'area industriale di Buccino (SA), area periferica rispetto al centro ma urbanizzata dal punto di vista produttivo.

Il bene è costituito da un capannone sviluppato su un unico livello di superficie complessiva pari a circa 3.709 mq con adiacente fabbricato sviluppato su due livelli adibito ad uffici ed alloggio residenziale e da un'area esterna di circa 6.728 mq pavimentata per la maggior parte da pavimentazione in conglomerato bituminoso. L'intera area è dotata di recinzioni lungo l'intero perimetro e di un cancello con accesso diretto alla viabilità dell'area industriale.
