TRIBUNALE DI TIVOLI

Perizia dell'Esperto ex art. 568 c.p.c. Geom. Di Giovanni Fabio, nell'Esecuzione Immobiliare 421/2023 del R.G.E.

**BENE N° 1 - APPARTAMENTO UBICATO A CAPRANICA PRENESTINA (RM) - VIA
ROCCA DI CAVE N. 1, EDIFICIO F, INTERNO 12, PIANO 1**

**BENE N° 2 - POSTO AUTO SCOPERTO UBICATO A CAPRANICA PRENESTINA (RM) -
VIA ROCCA DI CAVE N. 1, INTERNO 3, PIANO T**

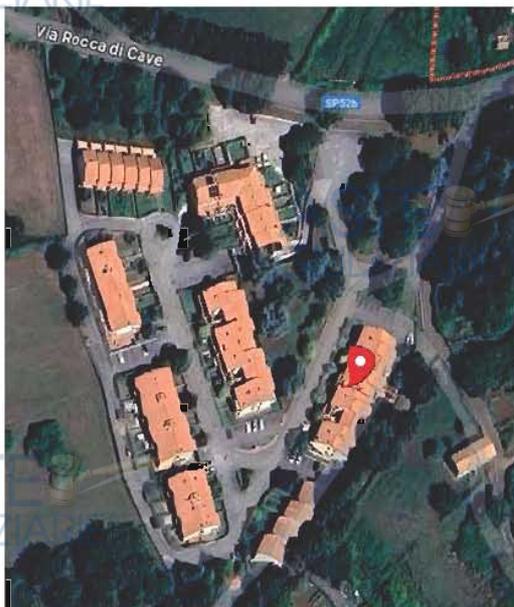
L'edificio di cui fa parte l'unità immobiliare a destinazione residenziale assoggettata a pignoramento, contraddistinto con la lettera F, si compone di venti unità immobiliari ed è costituito da due piani fuori terra. La struttura portante del fabbricato è costituita da telai in cemento armato con struttura orizzontale composta da solai in latero cemento (travetti prefabbricati in laterizio e armatura metallica con interposti elementi in laterizio - pignatte). La copertura dell'edificio è a tetto.

Individuazione dell'edificio F all'interno del complesso edilizio denominato "Prato Cigliano"

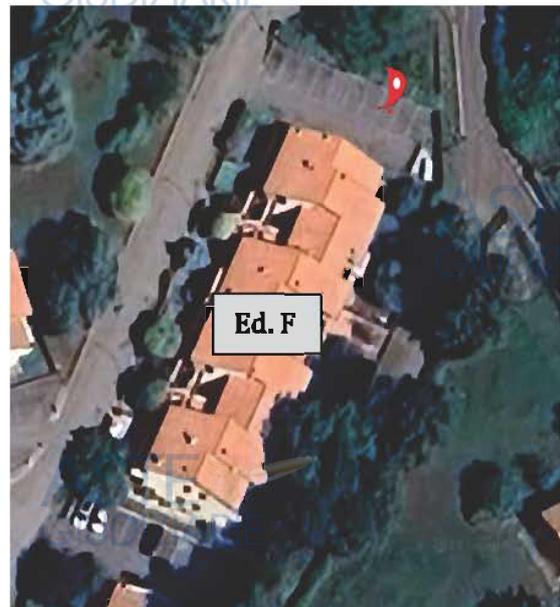
Individuazione del posto auto scoperto e sua posizione rispetto all'edificio F

Il bene pignorato, ubicato al piano terra, è individuato con il numero 3. Il posto auto si presenta pavimentato in asfalto ed è delimitato su tre lati da strisce segnaletiche di colore bianco e sul restante lato da un muro in cemento armato.

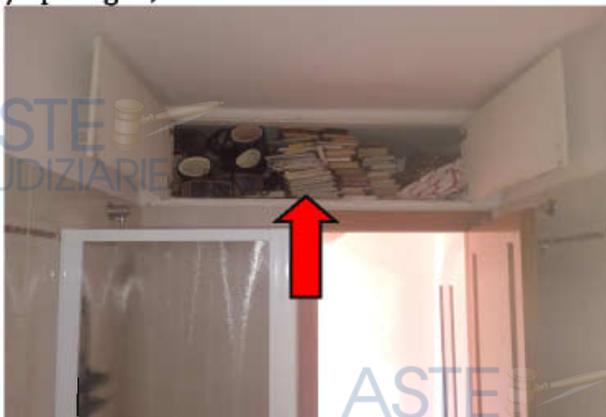
- 2) realizzazione di un controsoffitto leggero nel disimpegno, non praticabile e accessibile dal bagno per uso deposito/ripostiglio;

Vista del controsoffitto realizzato nel disimpegno, non praticabile e accessibile dal bagno per uso deposito/ripostiglio

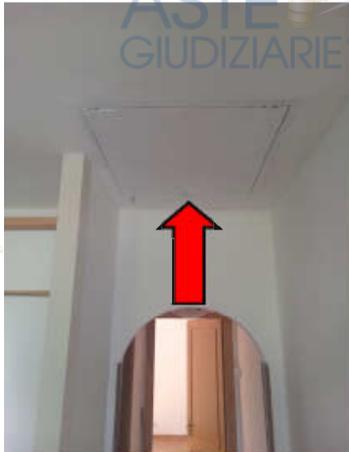
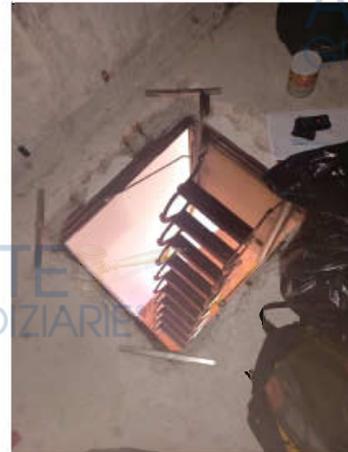
- 3) realizzazione di un foro sul solaio di copertura di dimensioni pari a circa cm 65 x cm 75, all'interno dell'ambiente adibito a soggiorno con angolo cottura, e installazione di una botola con scala retrattile al fine di rendere accessibile il volume soprastante compreso entro le falde del tetto;

Vista della botola con scala retrattile
