TRIBUNALE DI SANTA MARIA CAPUA VETERE

Proc. N. 113/2020 R.G.E.

Promosso da: **ASI CASERTA**

### **Quesito n. 1) Identificare i diritti reali ed i beni oggetto del pignoramento**

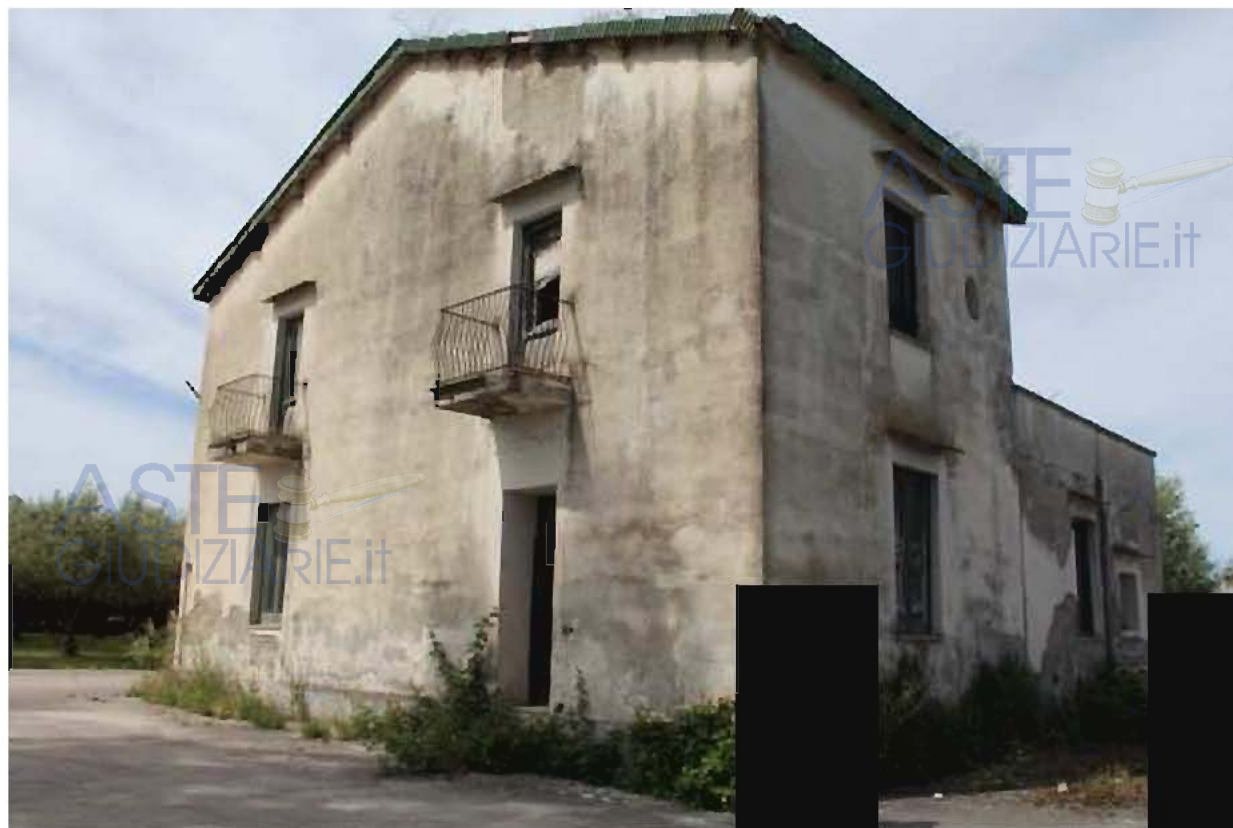
Fabbricato "U"

Le unità immobiliari identificate con il sub. 24 e sub. 25 appartengono entrambe alla categoria catastale A/3, che indica abitazioni di tipo economico *"con caratteristiche di economia sia per i materiali impiegati che per la rifinitura, e con impianti tecnologici limitati ai soli indispensabili"*. Gli immobili fanno parte della medesima palazzina (indicata con la lettera "U" nella Tav. 1, v. all. D) che versa in pessime condizioni di manutenzione con parte dei solai crollati e presenza di amianto sulla copertura.

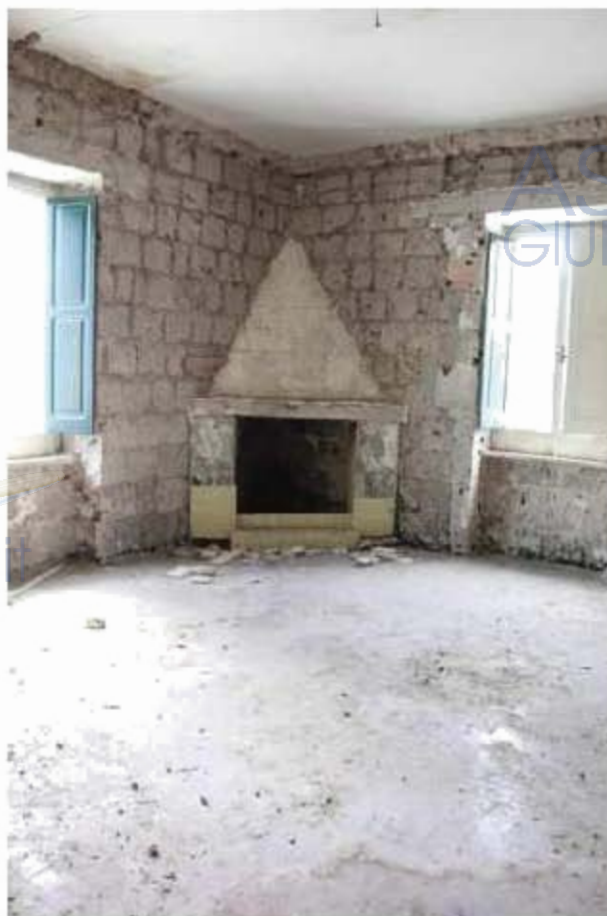
Sub. 24 – Piano terra

L'u.i. individuata con il Sub. 24 si sviluppa su n.ro 2 piani, piano terra al quale si accede tramite porta posta sul lato est della palazzina e primo piano, al quale si accede tramite scala interna. Si compone di n.ro 3 vani, bagno, cucina e ripostiglio; la superficie commerciale è pari a 176,00 m<sup>2</sup> circa con altezze di 3,00 m circa; alcuni ambienti risultano accessibili e completati con intonaco, altri invece risultano ancora al rustico.

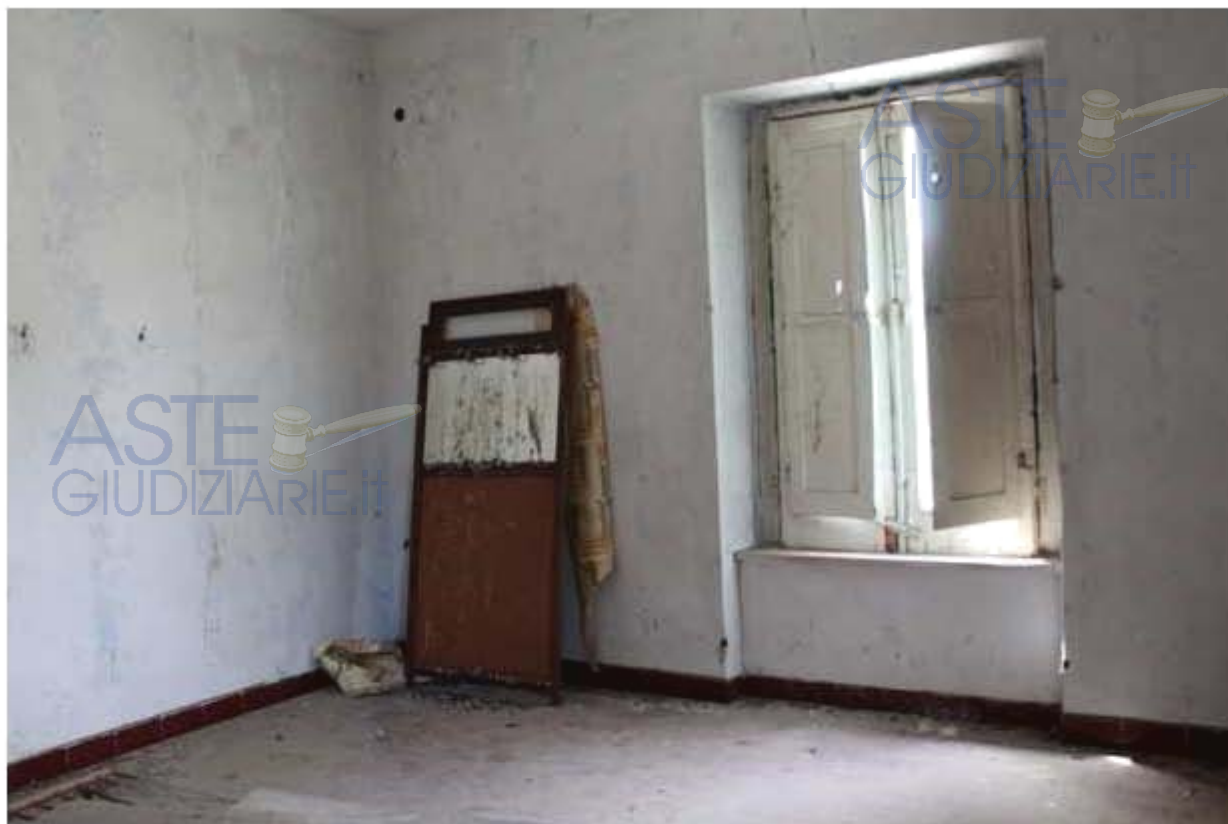
**Sub. 24 – Piano primo**

Dal primo piano si accede ad un terrazzo, coincidente con il solaio di copertura del sub. 25, che attualmente si presenta completamente crollato.

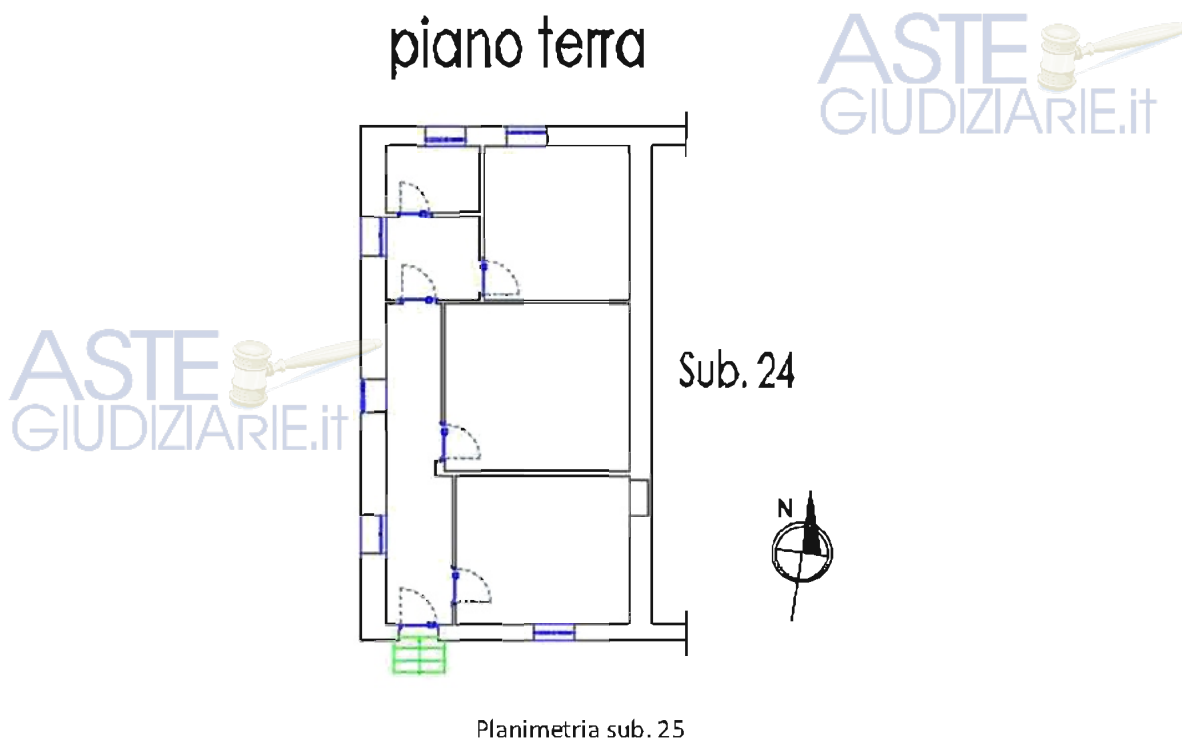
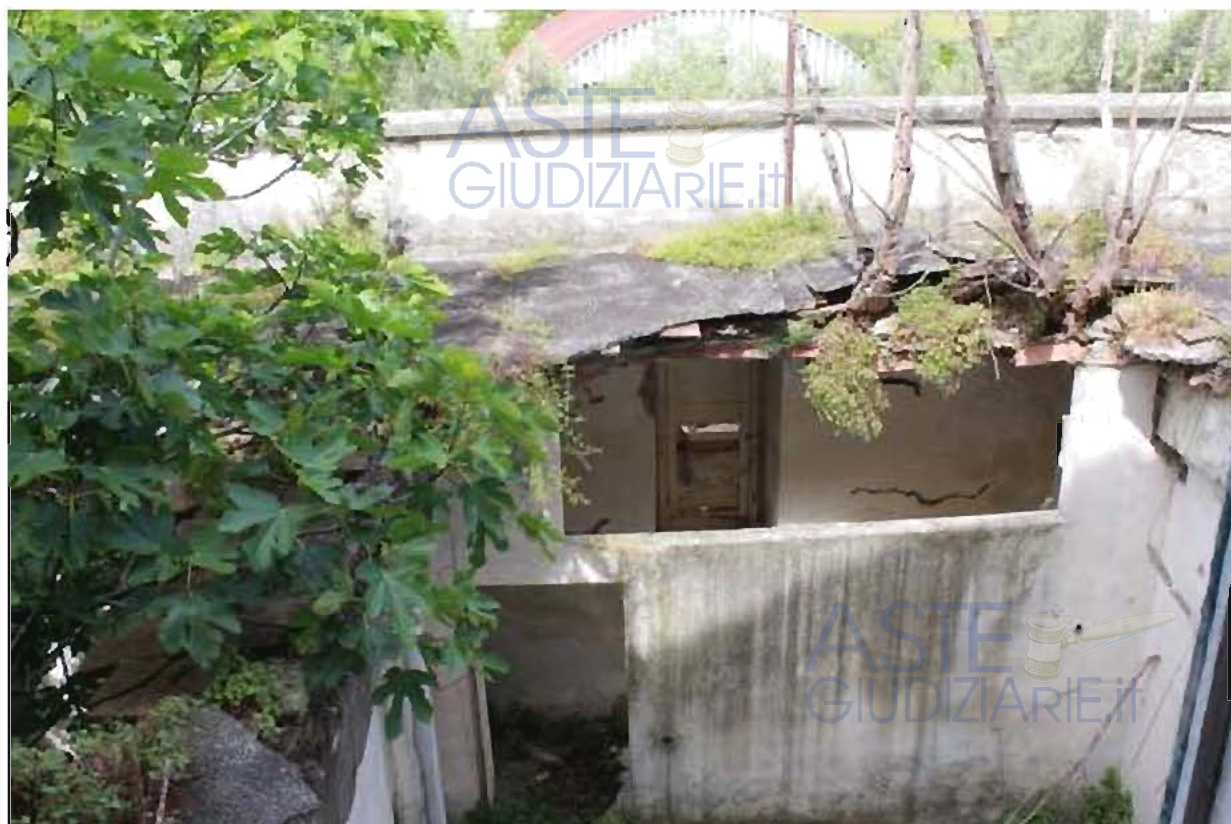
L'u.i. individuata con il Sub. 25 è situata al piano terra e si ha accesso diretto tramite porta posizionata sul prospetto sud della palazzina. Attualmente l'immobile si presenta in pessime condizioni di manutenzione, il solaio di copertura è completamente crollato e non è possibile accedervi in sicurezza. Si compone di n.ro 3 vani, bagno, cucina e corridoio; la superficie commerciale è pari a 95,00 m<sup>2</sup> circa con altezze di 3,00 m circa.

Sia l'u.i. riportata al Sub. 24, sia quella riportata al Sub. 25 necessitano di verifiche riguardo gli impianti (elettrico, idrico e di riscaldamento) a loro afferenti in quanto non a norma.

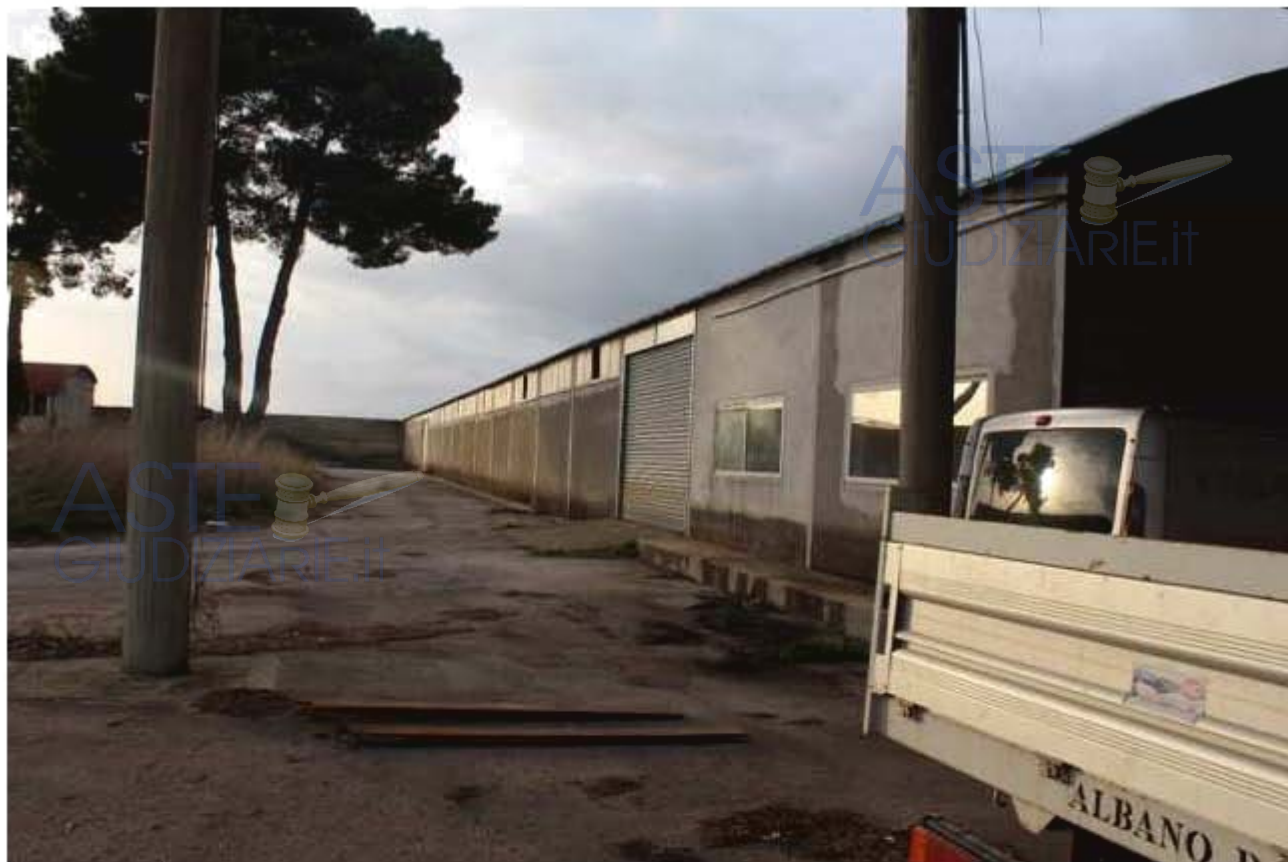
Capannone A

Immobili individuati con il Sub. 26						
Fabbricato	Piano	Condizioni di manutenzione	Struttura	Superficie [m <sup>2</sup> ]	Altezze [m]	Descrizione
A	T	Buone	c.a.	1.121,21	2,70 (zona uffici) 5,00 (area libera)	La porta d'ingresso è posizionata sul lato est del fabbricato, da essa si accede ad un ingresso seguito da un corridoio; su entrambi i lati del quale sono posizionati n. 3 uffici ed i relativi bagni. Al termine del corridoio si ha accesso ad un'ampia area adibita a deposito di circa 950 m <sup>2</sup> , dalla quale si accede ad un ulteriore ufficio.
B	T	Buone	c.a.	1.121,21	2,70 (zona uffici) 5,00 (area libera)	La porta d'ingresso è posizionata sul lato ovest del fabbricato, da essa si accede ad un ingresso seguito da un corridoio; su entrambi i lati del quale sono posizionati n. 3 uffici ed i relativi bagni. Al termine del corridoio si ha accesso ad un'ampia area adibita a deposito di circa 950 m <sup>2</sup> , dalla quale si accede ad un ulteriore ufficio e ad un corpo prefabbricato dove sono posizionati altri bagni.

ogni caso tutti gli immobili costituenti il Sub. 26 necessitano di verifiche riguardo gli impianti (elettrico, idrico e di riscaldamento) a loro afferenti in quanto o totalmente assenti o non a norma.

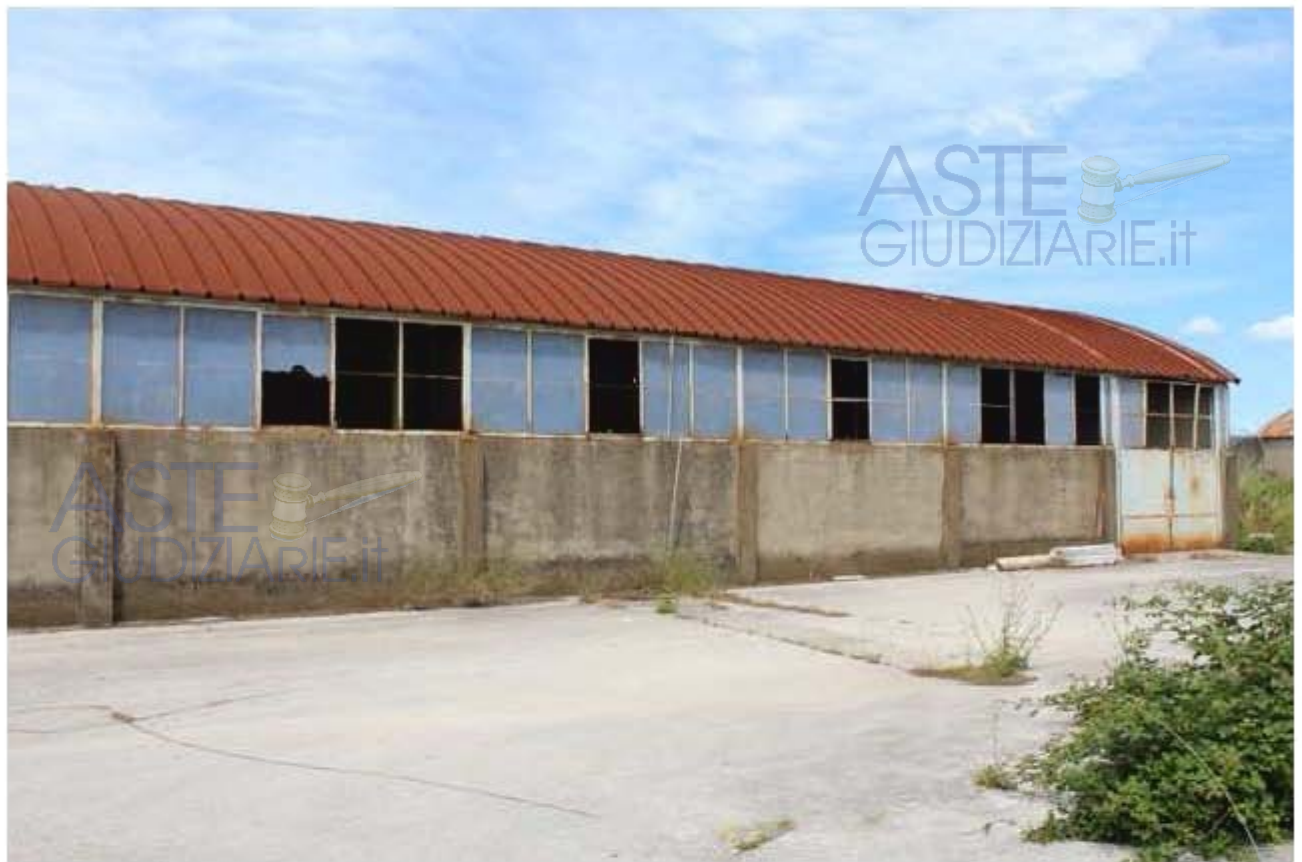
Capannone C

C	T	mediocri	acciaio	1.244,06	5,70	È costituito da un unico ambiente al quale si accede da n.ro 3 aperture posizionate sul lato est. Attualmente è adibito a deposito caravan.

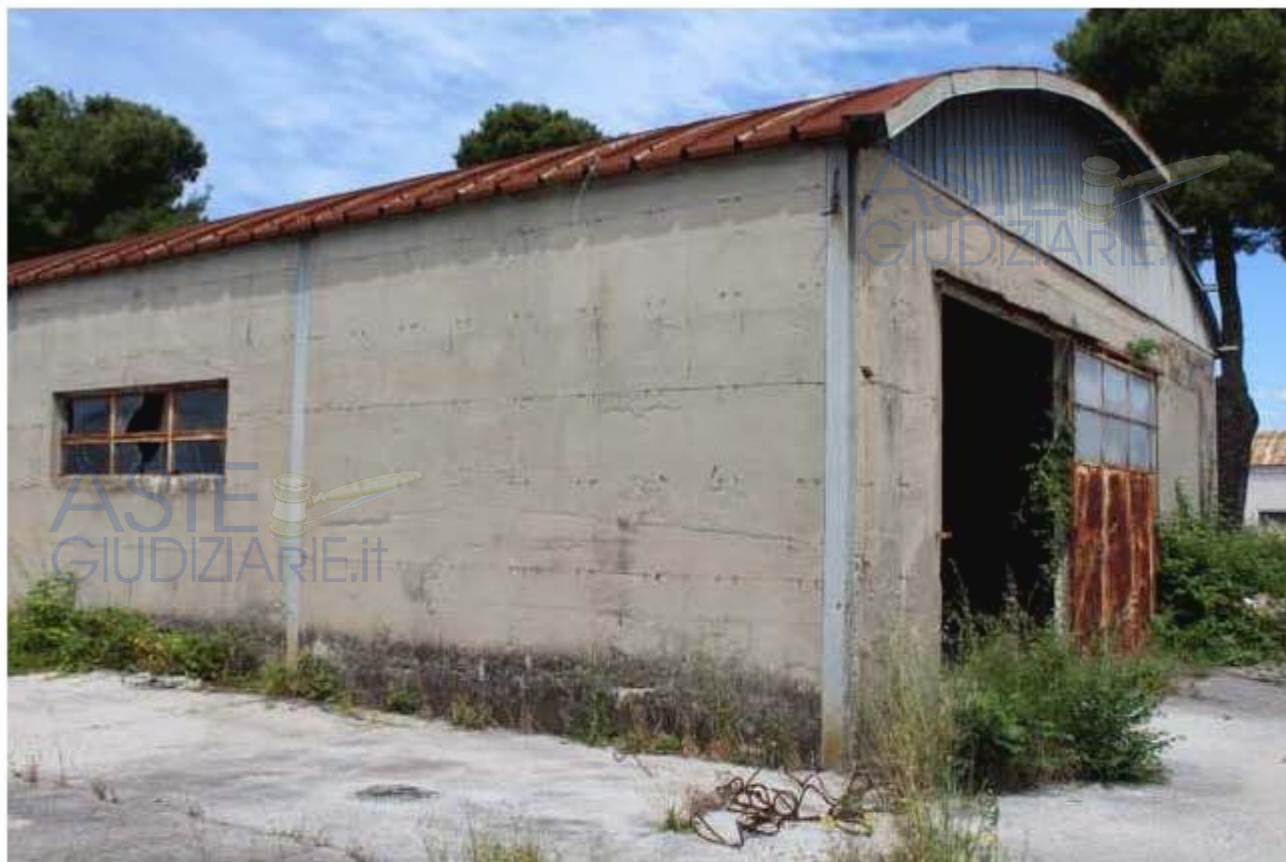
Capannone D

D	T	Scadenti	acciaio	732,09	5,40	È costituito da un unico ambiente al quale si accede sia dal lato est che dal lato ovest del capannone.
E	T	Scadenti	acciaio	732,09	5,40	È costituito da un unico ambiente al quale si accede sia dal lato est che dal lato ovest del capannone.
F	T	Mediocri	acciaio	1.296,84	5,70	È costituito da una tettoia aperta su 3 lati, chiusa da una tompagnatura solo sul lato est.
G	T	Mediocri	acciaio	640,50	5,80	Si presenta chiuso sui lati nord, ovest e sud, aperto sul lato est.
H	T	Mediocri	acciaio	378,81	5,80	Si presenta chiuso sui lati nord e sud, aperto sui lati ovest ed est.
G'	T	Mediocri	acciaio	639,56	5,80	Si presenta chiuso sui lati nord, est e sud, aperto sul lato ovest.
I	T	Mediocri	acciaio	634,54	5,80	Si presenta chiuso sui lati nord, ovest e sud, aperto sul lato est.
M	T	Mediocri	acciaio	634,54	5,80	Trattasi di una tettoia aperta su tutti e 4 i lati.
I'	T	Mediocri	acciaio	634,54	5,80	Si presenta chiuso sui lati nord, est e sud, aperto sul lato ovest.

Gli immobili riportati nella tabella che precede e che rispetto alle condizioni di manutenzione sono qualificati come "scadenti", non sono allo stato immediatamente fruibili in quanto necessitano di opportuni lavori di manutenzione poiché le loro strutture/finiture sono fortemente degradate. In

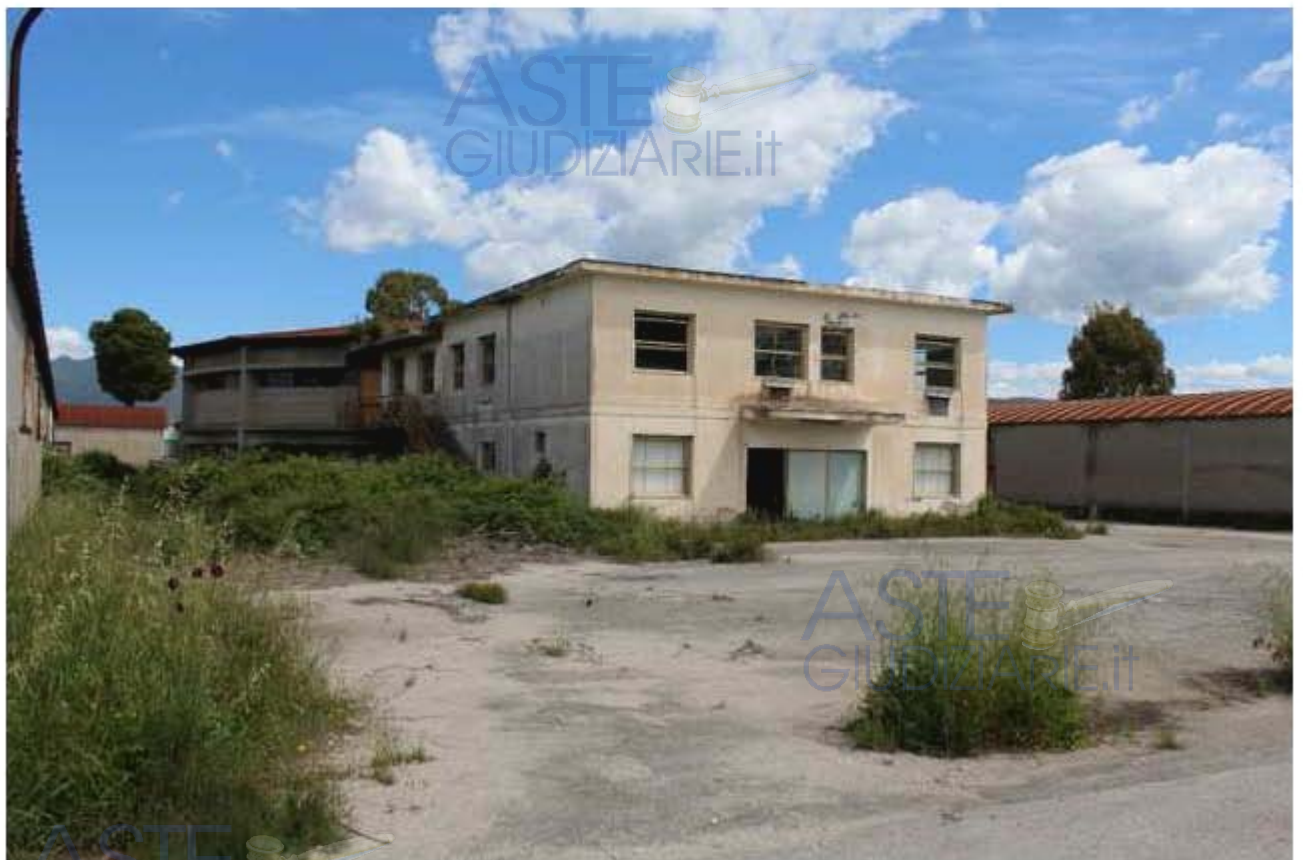
Fabbricato L - Prospetto sud con porta d'ingresso

L	T	Scadenti	c.a.	704,00	3,00	Tramite il portone posto sul prospetto sud del fabbricato si accede al corridoio a "T" lungo il quale sono posizionati, su entrambi i lati, n.ro 4 uffici, il ripostiglio ed i bagni. Alla fine del corridoio si ha accesso ad un ambiente di forma circolare catastalmente definito "sala riunioni" ed alla scala per accedere al primo piano.
	1			443,00	3,00	Dalla scala si giunge su un ballatoio di forma circolare prospiciente la sottostante "sala riunioni"; da quest'ultima si accede ad un corridoio che si estende lungo la verticale nord - sud e su entrambi i lati del quale sono posizionati n.ro 8 uffici ed i relativi bagni.
N	T	Mediocri	lamiera	240,00	7,00	È costituito da un unico ambiente al quale si accede dal lato est del capannone.

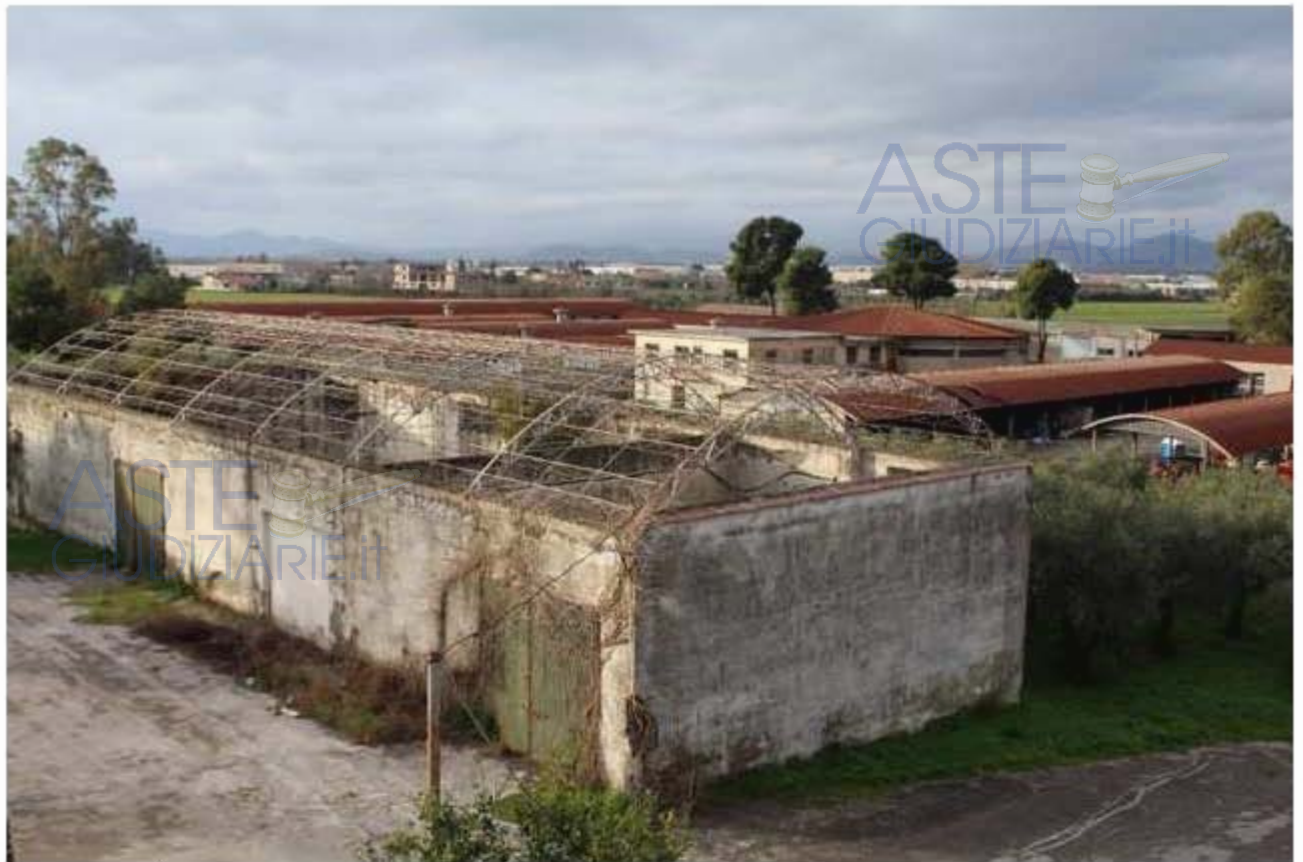
**Capannone A**

Sub. 28						
Fabbricato	Piano	Condizioni di manutenzione	Struttura	Superficie [m <sup>2</sup> ]	Altezza [ m ]	Descrizione
A	T	Pessime	muratura con copertura in acciaio	471,30	7,65	Si accede tramite porta posizionata sul lato sud del fabbricato. È diviso in due ambienti da una parete in muratura, sulla quale è presente un varco che li rende comunicanti. Dell'originaria copertura, attualmente è presente soltanto lo scheletro in acciaio. <b>Di fatto l'immobile non è fruibile se non effettuando radicali lavori di risanamento.</b>
B	T	Medioci	lamiera	469,78	5,15	È costituito da un unico ambiente al quale si accede dal lato est del capannone.
C	T	Medioci	lamiera	548,41	11,64	È costituito da un unico ambiente al quale si accede dal lato est del capannone; attualmente adibito a deposito mezzi.
D	T	Pessime	acciaio	345,00	-	Trattasi di una struttura in acciaio priva di copertura, poggiate su una parete in muratura e con pilastri aventi un interasse di 10,20 m. <b>Di fatto l'immobile non è fruibile se non effettuando radicali lavori di risanamento.</b>

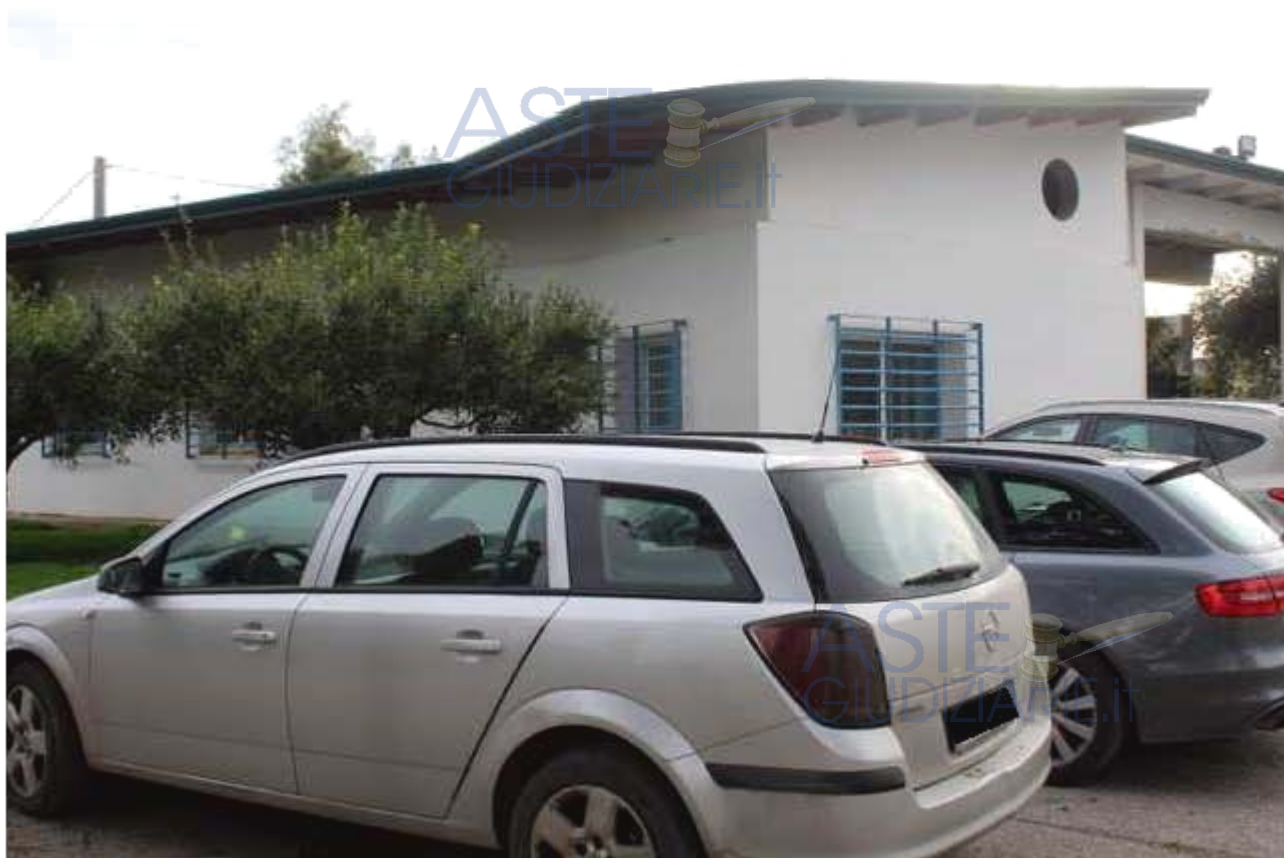
Edificio E - Prospetti nord ed est

E	T	Buone	c.a.		3,00	L'u.i. fa parte di un corpo di fabbrica comprensivo altresì del Sub. 29 e del Sub. 30. La porta d'ingresso è posizionata sulla destra superando il cancello d'ingresso scorrevole [REDACTED] alla porta d'ingresso si accede a n.ro 2 uffici adiacenti e

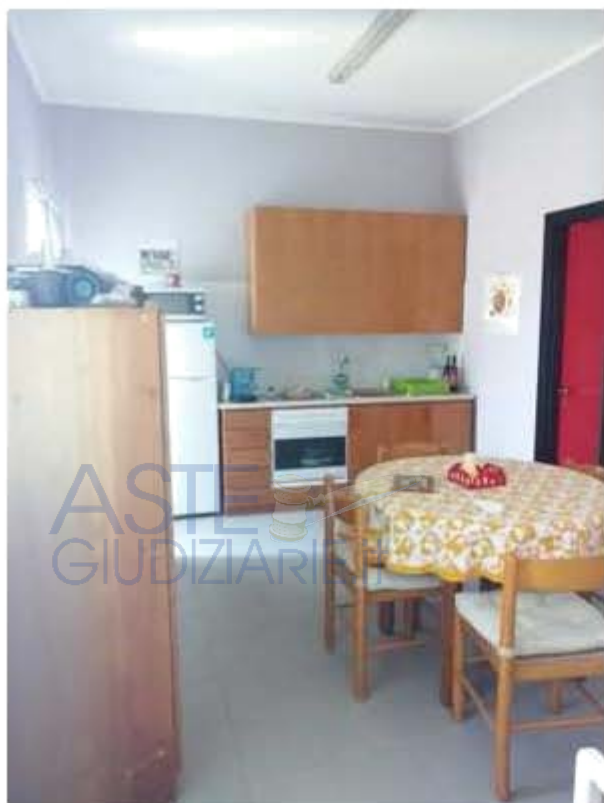
Sub 29 – Cucina

Piano	Condizioni di manutenzione	Struttura	Superficie [m <sup>2</sup> ]	Altezza [m]	Descrizione
T	Buone	c.a.	24,00	3,00	L'u.i., facente parte di un corpo di fabbrica comprensivo del Sub. 28 (lettera "E") e del Sub. 30, si compone di una cucina ed un bagno; è possibile accedervi mediante porta posta sul lato est del fabbricato. Allo stato attuale l'immobile è comunicante con parte del fabbricato riportata al Sub. 28 (lettera E). La parte relativa agli impianti necessita opportune verifiche, poiché non è stato possibile verificarne la corrispondenza alle normative vigenti.

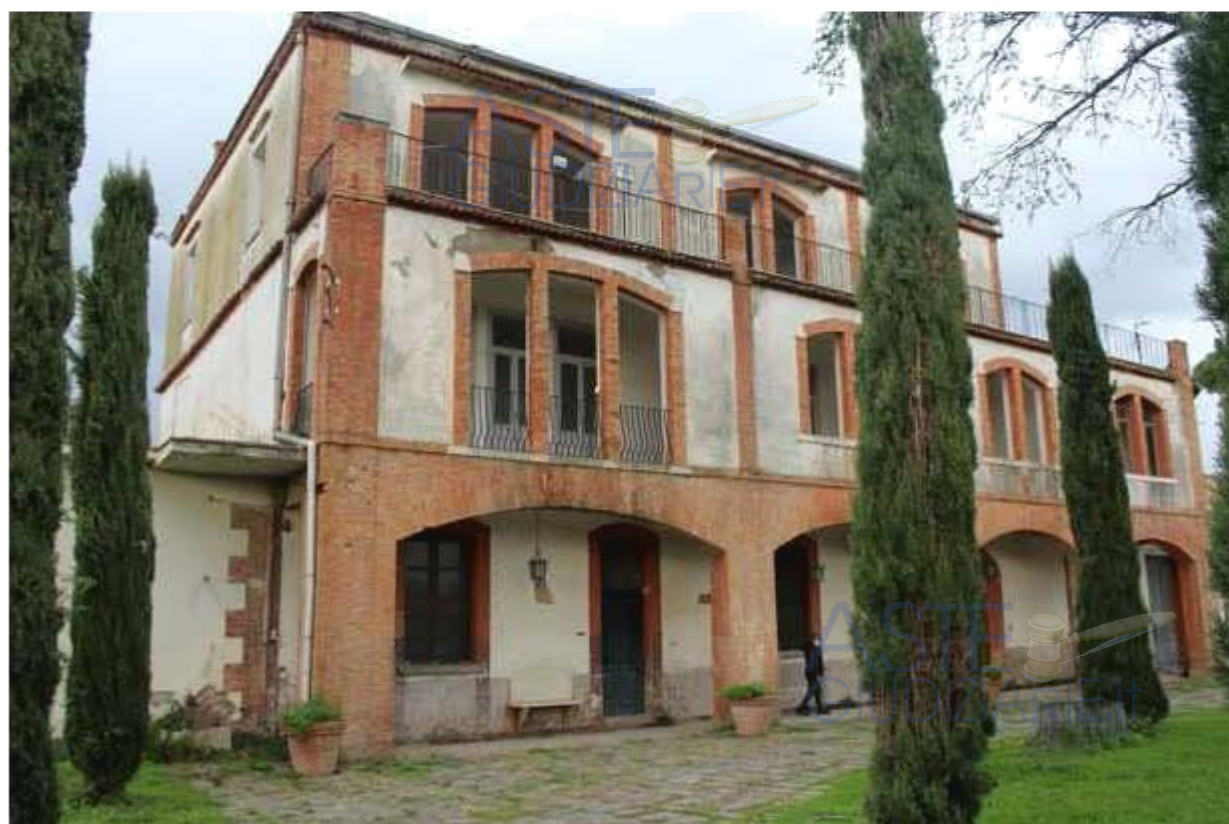
Fabbricato

Il fabbricato di cui fanno parte le unità immobiliari (indicato con la lettera "W" sulla planimetria, v. All. E, Tav. 1), è composto da tre piani fuori terra: piano terra, primo piano e secondo piano le cui caratteristiche principali vengono indicate nello schema di seguito riportato.

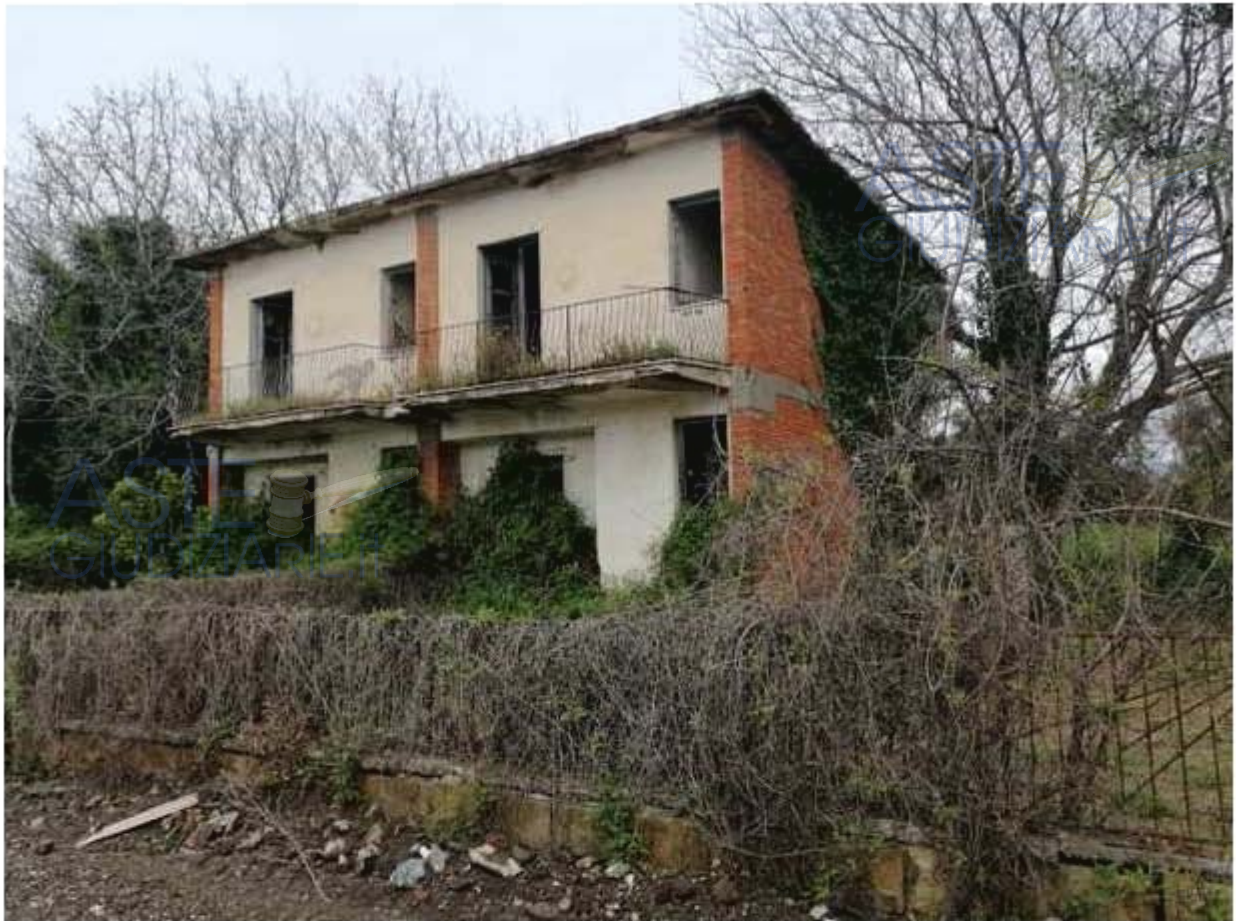
Palazzina di cui fanno parte i Sub. 1 e 2

Sulla particella 52, insistono n.ro 5 villette, in pessime condizioni di manutenzione e/o incomplete, ciascuna delle quali è composta da n.ro 2 appartamenti individuati catastalmente da 2 distinti subalterni. Ogni appartamento è composto da piano terra e primo piano. Tali villette hanno tutte la stessa struttura portante con pilastri in cemento armato; hanno catastalmente

Sub.	Piano	Condizioni di manutenzione	Struttura	Superficie [m <sup>2</sup> ]	Altezza [ m ]	Descrizione
1	T-1	Pessime	c.a.	100,00	2,97 (P. primo) 3,00 (P. Terra)	I Sub. da 1 a 6 individuano n.ro 3 fabbricati distinti. Ciascun fabbricato è costituito da una villetta bifamiliare che si compone di n.ro 2 appartamenti ognuno identificato con un proprio Sub. (da 1 a 6). Le u.i. sono attualmente inaccessibili, e completamente ricoperte da fitta vegetazione cresciuta spontaneamente.
2	T-1	Pessime		100,00		
3	T-1	Pessime		100,00		
4	T-1	Pessime		100,00		
5	T-1	Pessime		100,00		
6	T-1	Pessime		100,00		
7	T-1	Pessime		100,00		I Sub. da 7 a 10 individuano n.ro 2 fabbricati distinti. Ciascun fabbricato è costituito da una villetta bifamiliare che si compone di n.ro 2 appartamenti ognuno identificato con un proprio Sub. (da 7 a 10). È stato possibile accedere alle dette u.i. che allo stato risultano incomplete e prive di rifiniture ed impianti.

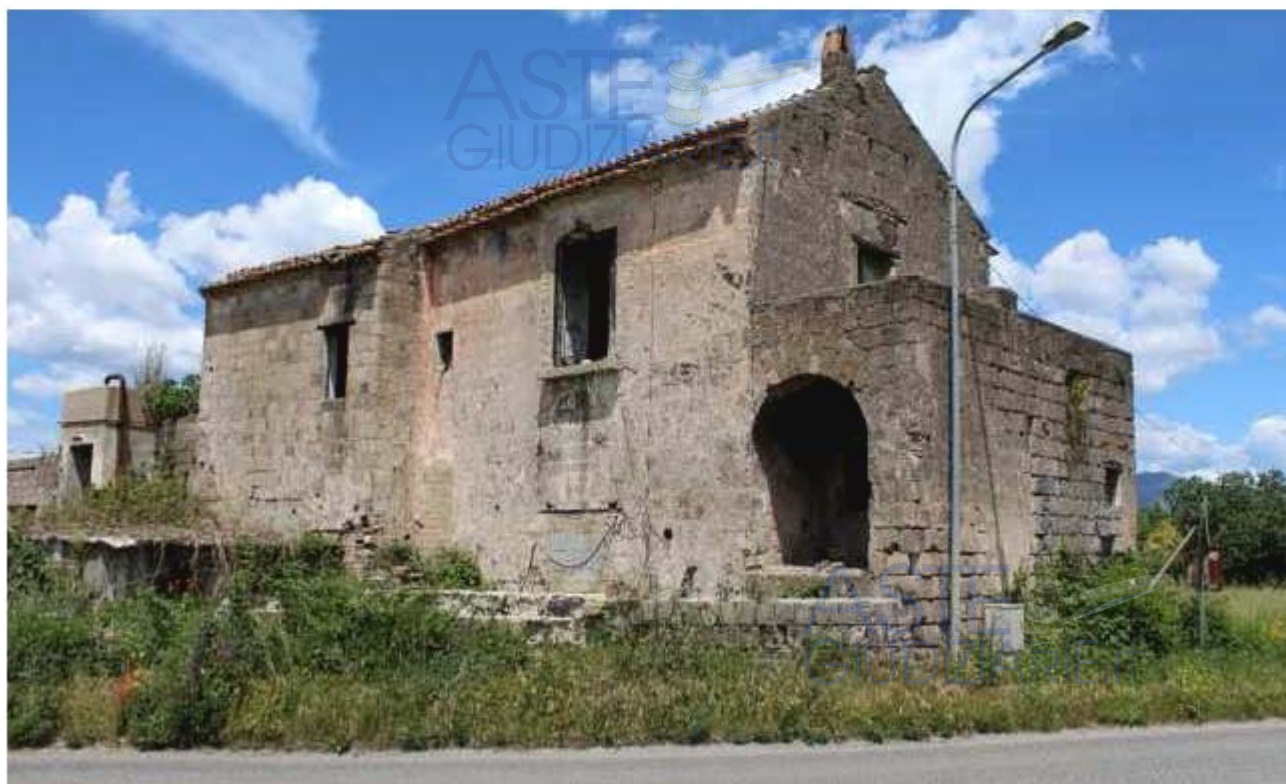
Foglio 27 P.IIa 5031

Il fabbricato in questione, realizzato in muratura, si sviluppa su 2 livelli fuori terra: piano terra e primo piano. Si presenta attualmente allo stato di rudere e, in quanto tale, non è stato possibile accedervi all'atto dei sopralluoghi.

Si ritiene di evidenziare che, relativamente alle unità collabenti sopra riportate, stanti le condizioni di enorme degrado in cui versano e la loro inaccessibilità, non è stato possibile da parte dell'esperto darne una stima approssimativa; d'altra parte essi, così come risulta catastalmente dalle visure, non producono rendita.

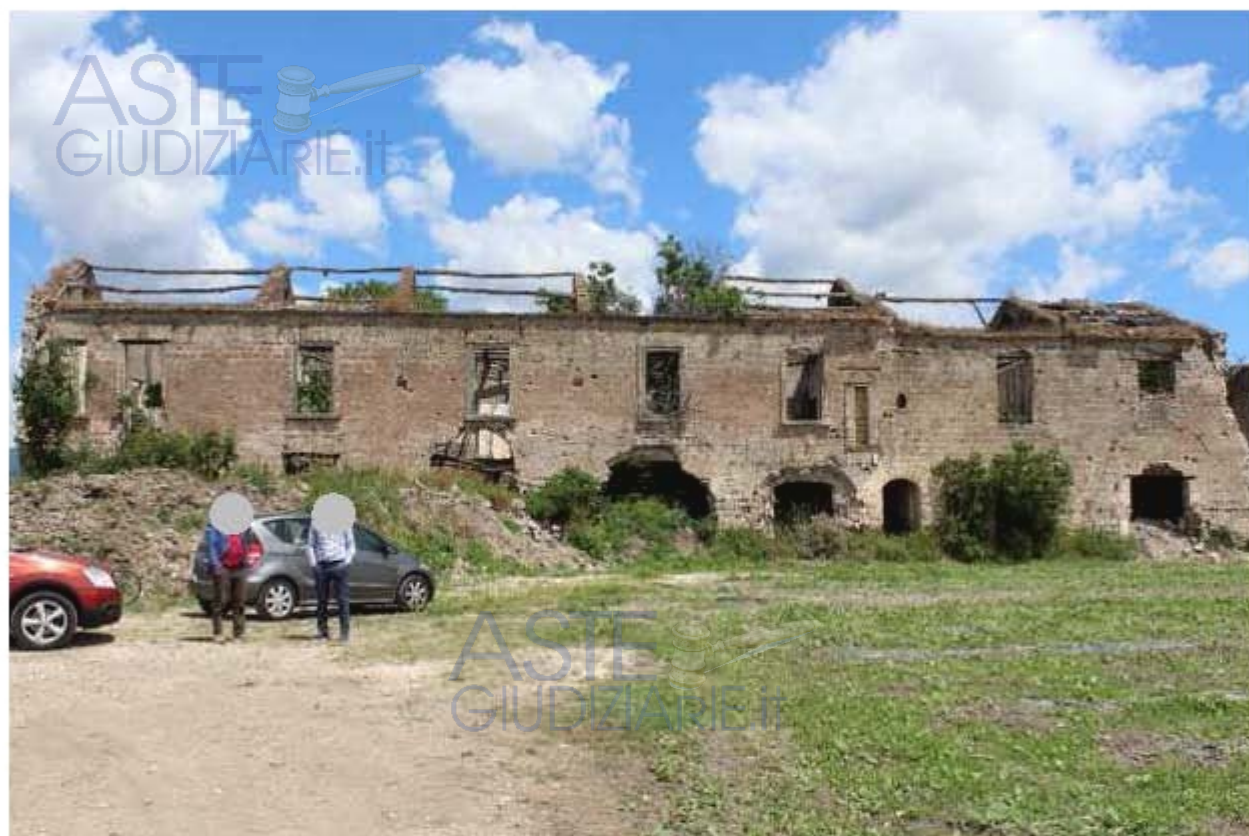
**Foglio 27 P.IIa 5030**

Il fabbricato in questione, realizzato in muratura, si sviluppa su 2 livelli fuori terra: piano terra e primo piano. Si presenta attualmente allo stato di rudere e, in quanto tale, non è stato possibile accedervi all'atto dei sopralluoghi.

Si segnala che per il fabbricato in oggetto la copertura è completamente assente.

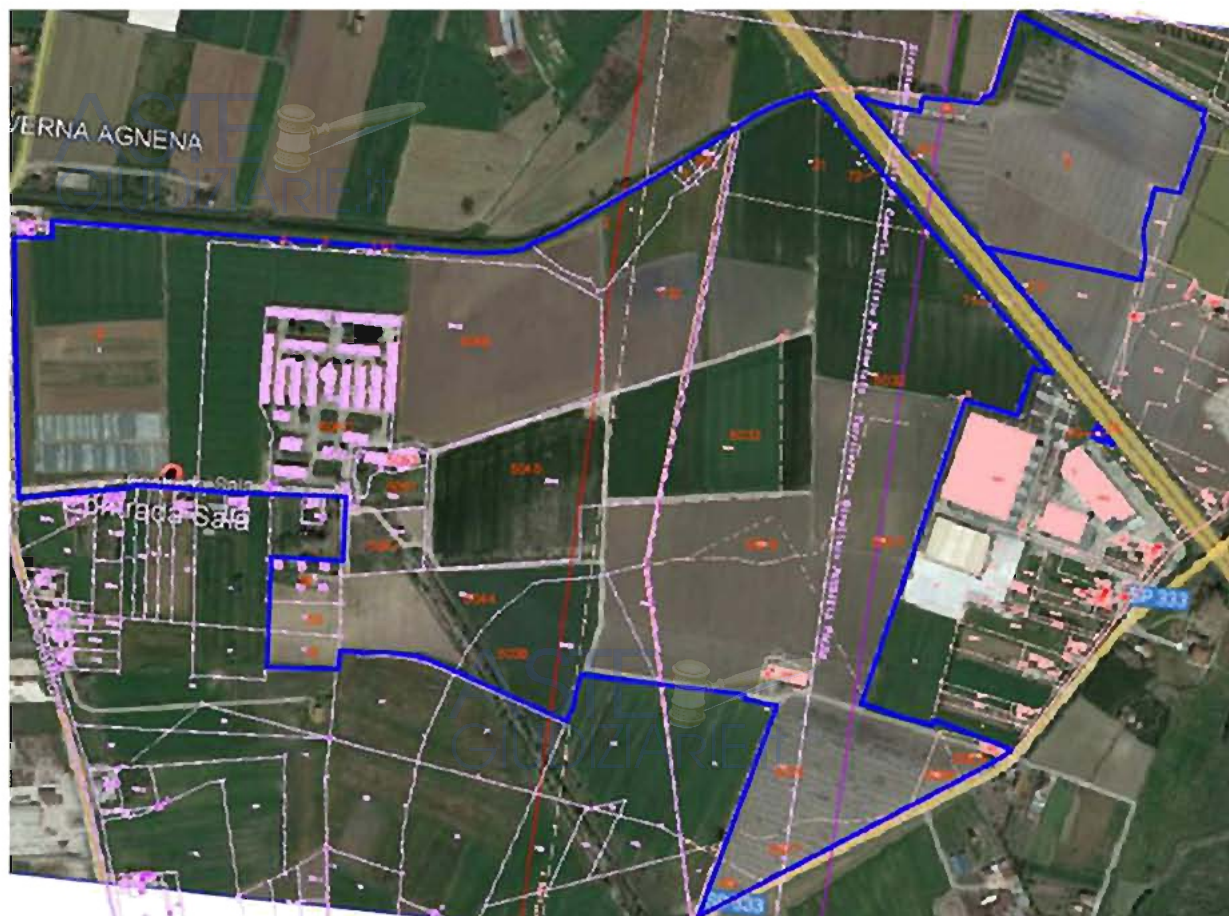
**Sovrapposizione stralcio di mappa con immagini estratte da google earth**

I terreni, come già innanzi precisato, sono individuati al N.C.T. del Comune di Vitulazio ai fogli 26 e 27 con le rispettive p.lle di seguito meglio precisate; essi risultano tutti prevalentemente pianeggianti, ciascuno di essi ha forma pressoché irregolare e differente estensione. Si rileva che nessuno dei terreni è delimitato da recinzione e/o da confini fisici; allo stato molti di questi terreni risultano fusi tra loro sul piano fisico con le particelle adiacenti che risultano aventi la stessa proprietà in capo alla società debitrice esecutata. La P.lla 5 del Fl. 26 è delimitata

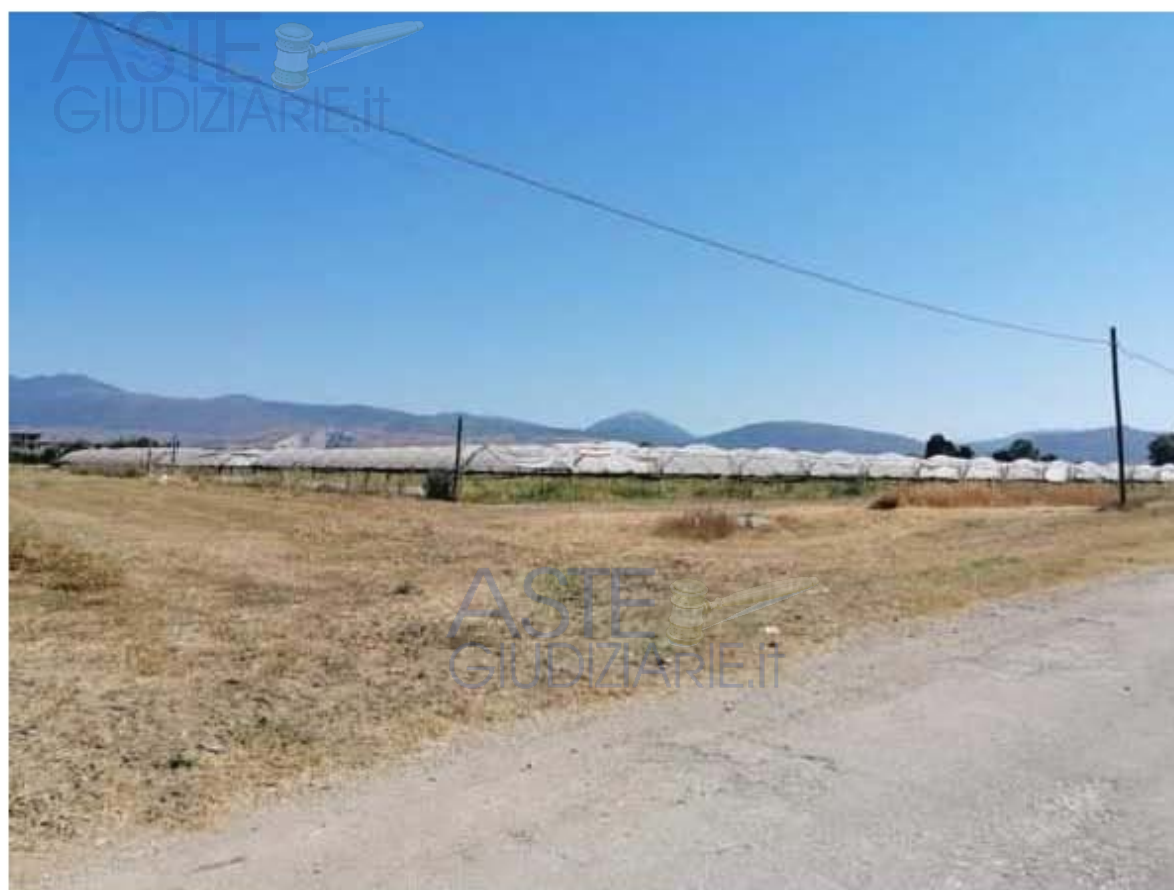
Fl. 26, P.lla 5

A seguito dei sopralluoghi effettuati, si è potuto constatare che i terreni risultavano mantenuti e con destinazione prevalente a coltivazioni ortofrutticole.

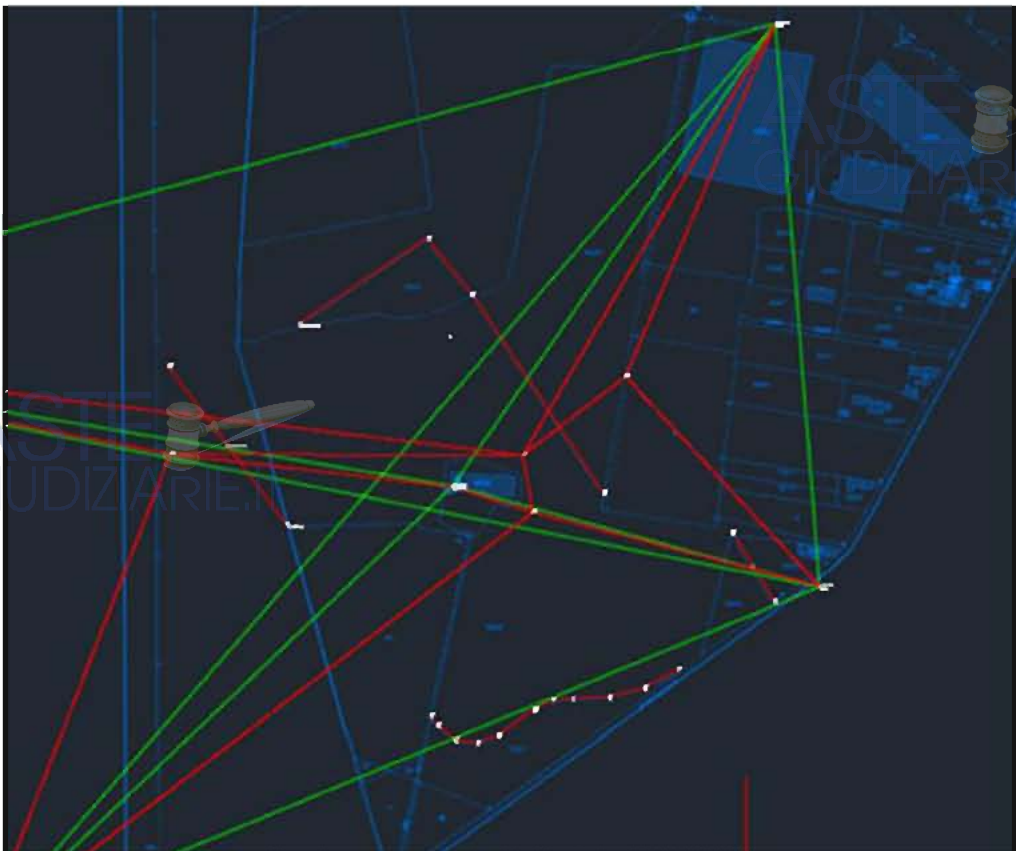
Frazionamento Foglio 27 P.lle 5025-5029

2.) Prot. 27115 del 2002;

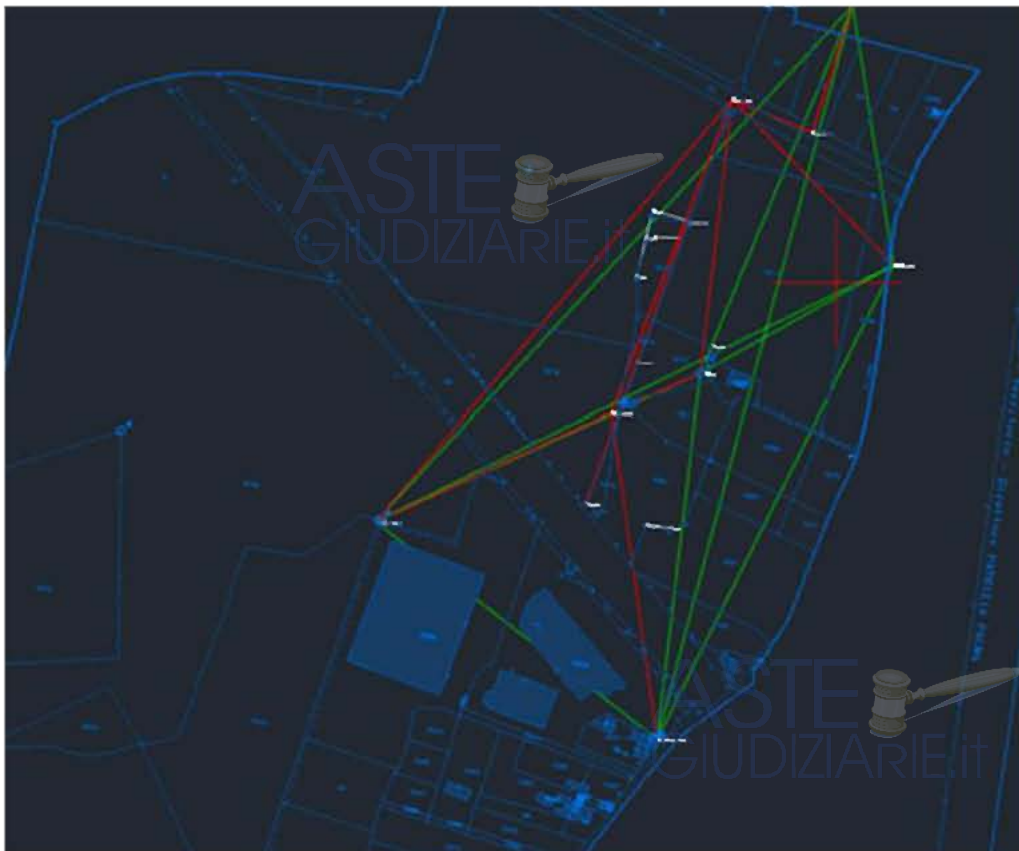
Frazionamento Foglio 27 P.lla 5072 distaccata dalla P.lla 4

**5.) Prot. 26614 del 2017**
