**CONSULENZA TECNICA D'UFFICIO**

**GIUDIZIO DIVISIONALE**  
**R.G.E. n. 10703/2023**

**In TROFARELLO (TO) – Via Rigolfo n. 13/B**

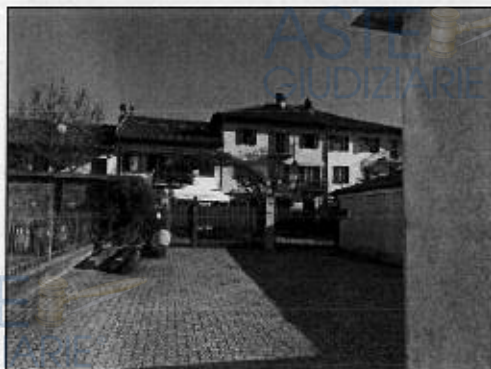
Le unità in questione sono parte di un comparto costituito da tre unità abitative e due autorimesse aventi accesso dal cancello carraio distinto in loco con il civico 13/B. Detto accesso è raggiungibile dalla Via Rigolfo attraverso un passaggio posto al lato destro dell'edificio del civico n. 13. L'interno 13B è segnalato da apposita cartellonistica stradale.

Dal cancello carraio si accede ad un cortile servente le due autorimesse ivi prospettanti e la scala di accesso all'edificio abitativo.

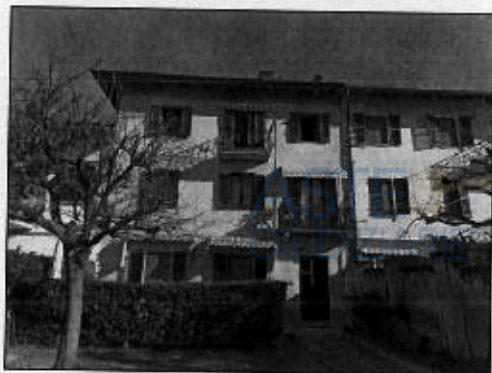
Edificio Abitativo

Il comparto è destinato all'abitazione di tipo civile e nel complesso presenta uno stato manutentivo discreto nonché compatibile con la tipologia edilizia.

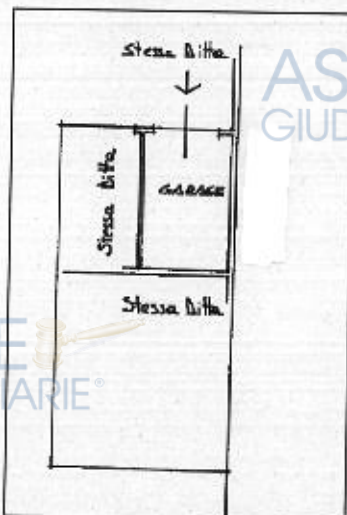
L'autorimessa in trattazione è collocata nel suddetto basso fabbricato ed è costituita da un unico vano accessibile mediante portone basculante in ferro non automatizzato.

La pavimentazione è in battuto di cls e le pareti sono prive di finiture particolari e/o di rivestimenti.

L'unità è dotata di impianto elettrico per l'illuminazione interna.

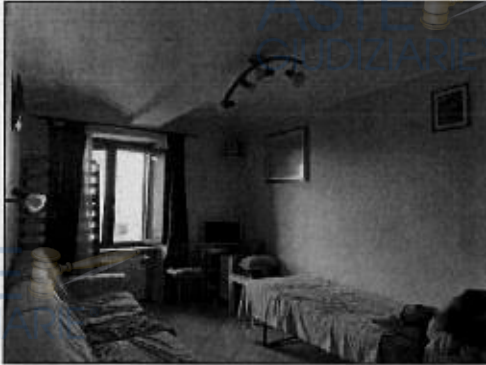
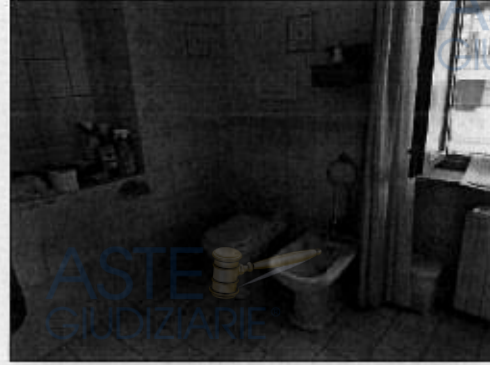
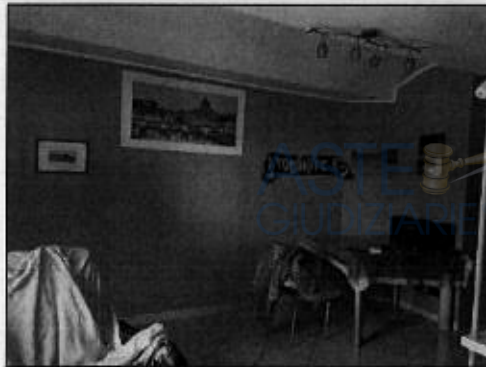
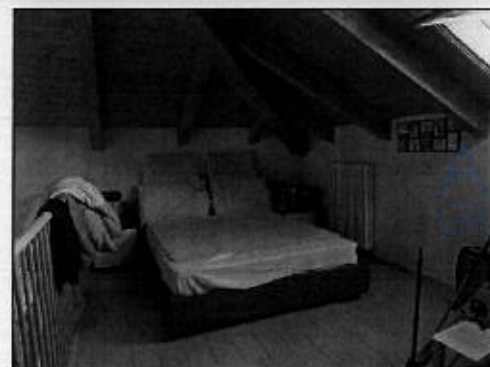
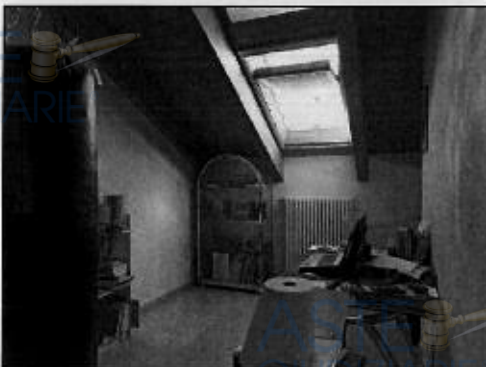
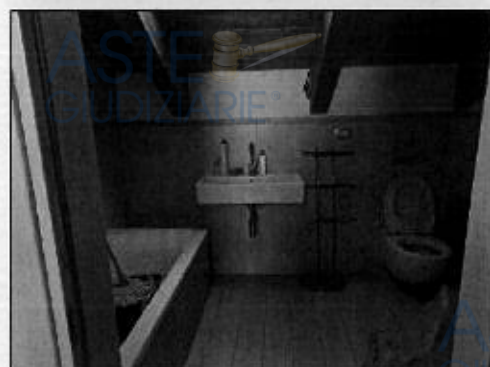
La pavimentazione è realizzata con piastrelle di ceramica, le porte interne sono in legno con

pannello centrale in vetro, gli infissi esterni sono in legno con vetro-camera e interposte persiane battenti in legno.

I bagni sono dotati di tutti i sanitari e quello al piano secondo è accessoriato di doccia mentre l'altro al piano mansardato di vasca.

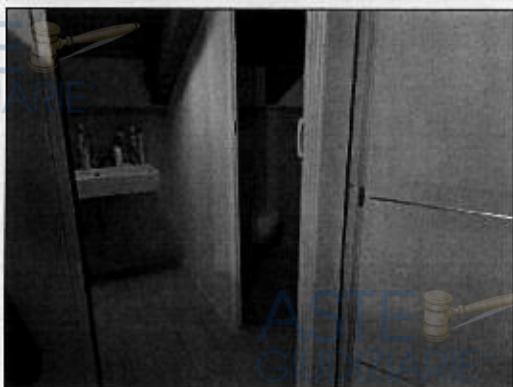
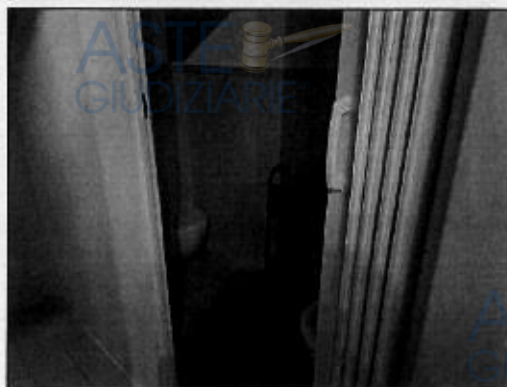
Di norma i servizi igienici privi di apertura finestrate devono essere dotati di impianto di areazione forzata che si attiva contestualmente all'accensione della luce.

Per quanto sopra, il CTU riferisce che le Parti hanno effettivamente realizzato il disimpegno del servizio igienico, ma senza porre in essere l'illuminazione e l'areazione forzata della zona ove collocato il wc.

La realizzazione del muro divisorio rende l'immobile conforme in linea catastale, ma l'assenza di luce e areazione forzata all'interno della zona wc non consente di poter certificare la regolarità dal punto di vista edilizio.
