PERIZIA TECNICA DI STIMA

Tribunale di Santa Maria Capua Vetere

Fallimento [REDACTED] (n. 19/2019)

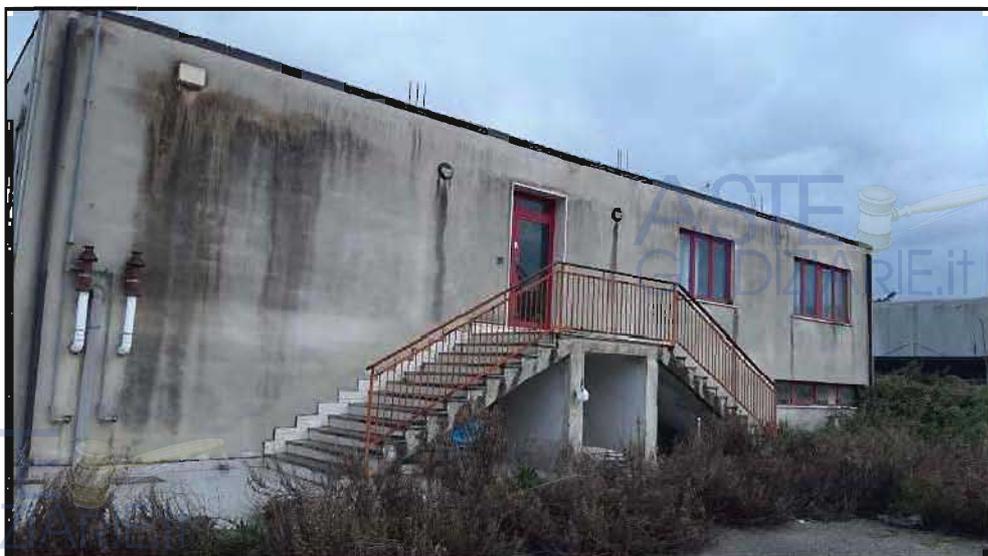
Si tratta di un fabbricato isolato, in cemento armato, di forma irregolare che si sviluppa su due livelli, piano terra e primo piano.

L'edificio presenta dimensioni in pianta di (30 m x 6,45 m) + (5,35 m x 20,30 m), con superficie complessiva di 302 mq.

Le strutture portanti in elevazione sono costituite da travi e pilastri in cemento armato. I solai sono in laterocemento, costituiti da travetti in cemento armato con elementi di alleggerimento in laterizio interposti. Il solaio di copertura è piano, della stessa tipologia del solaio di interpiano.

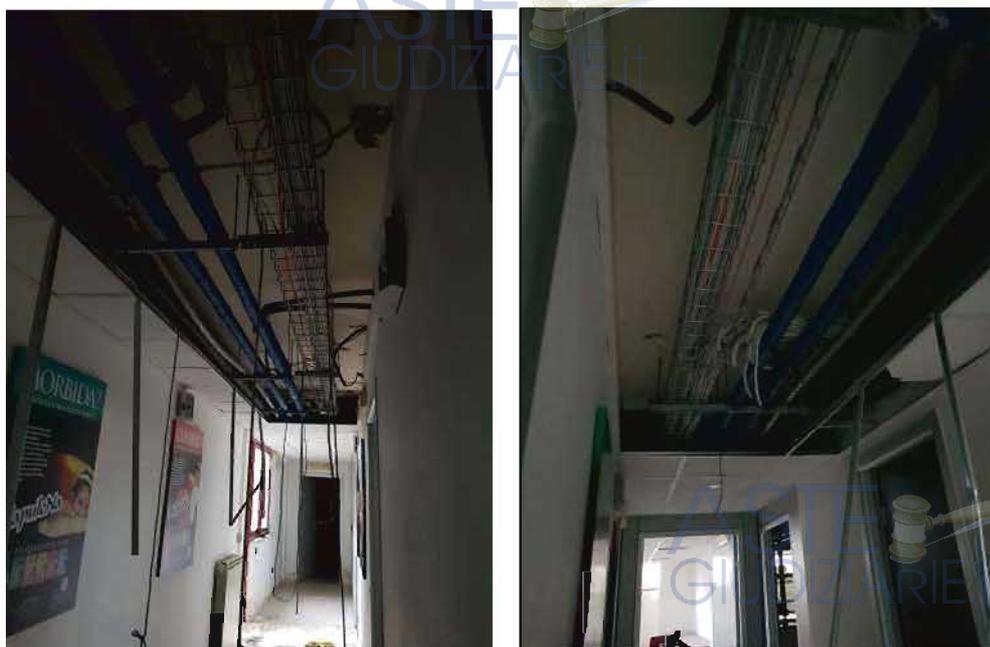
L'intero piano è adibito ad uffici; risulta composto da cinque locali, oltre ad una sala riunioni, ad un locale deposito e ad un gruppo bagni. Il corridoio, la sala riunioni e il locale deposito, presentano controsoffittatura in pannelli removibili di fibra minerale 60 x 60 cm, necessari a rendere ispezionabili gli impianti installati a soffitto. In fase di sopralluogo, una cospicua porzione di pannellatura del corridoio risultava rimossa e danneggiata.

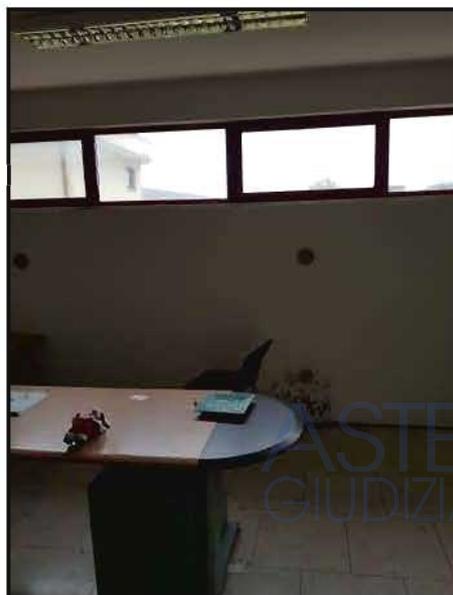
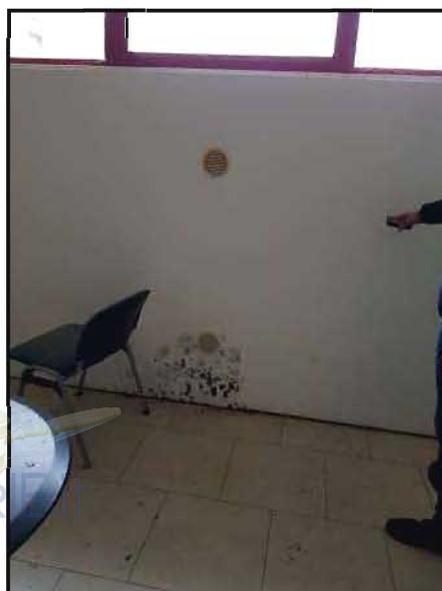
Le pareti di tamponamento, posizionate sul lato ovest del fabbricato, presentano una notevole presenza di umidità. Su di esse risultano apposti pannelli di cartongesso con fori di aerazione.

Ciononostante, si rileva presenza di umidità anche sui pannelli di cartongesso.

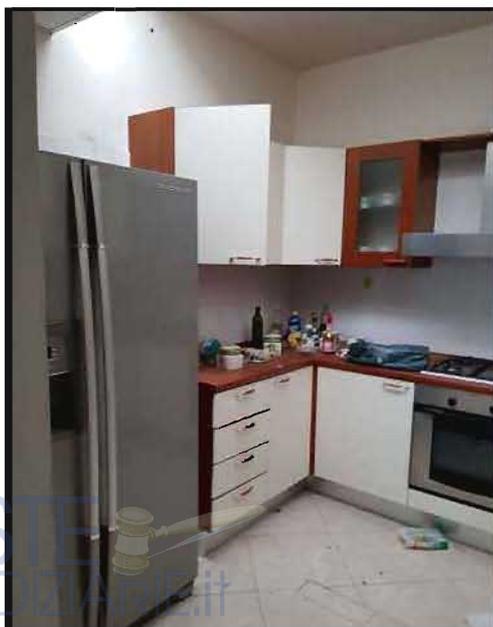
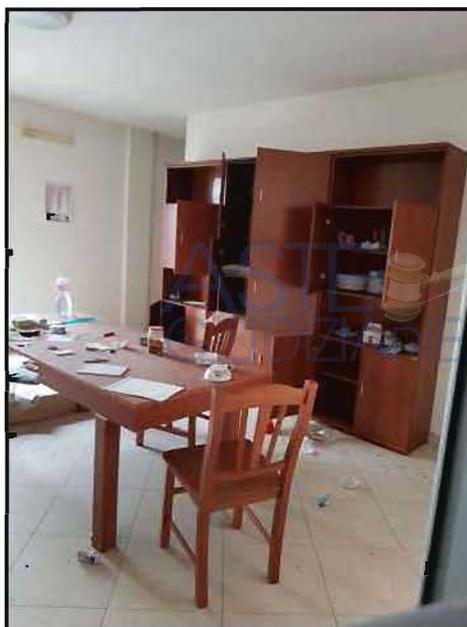
I pavimenti ed i rivestimenti sono realizzati in grès porcellanato.

Gli infissi esterni sono in profilati di lega leggera ossidata anodicamente, elettrocolorato con controtelai in ferro.

La porta di ingresso è in profilati di lega leggera e vetri.

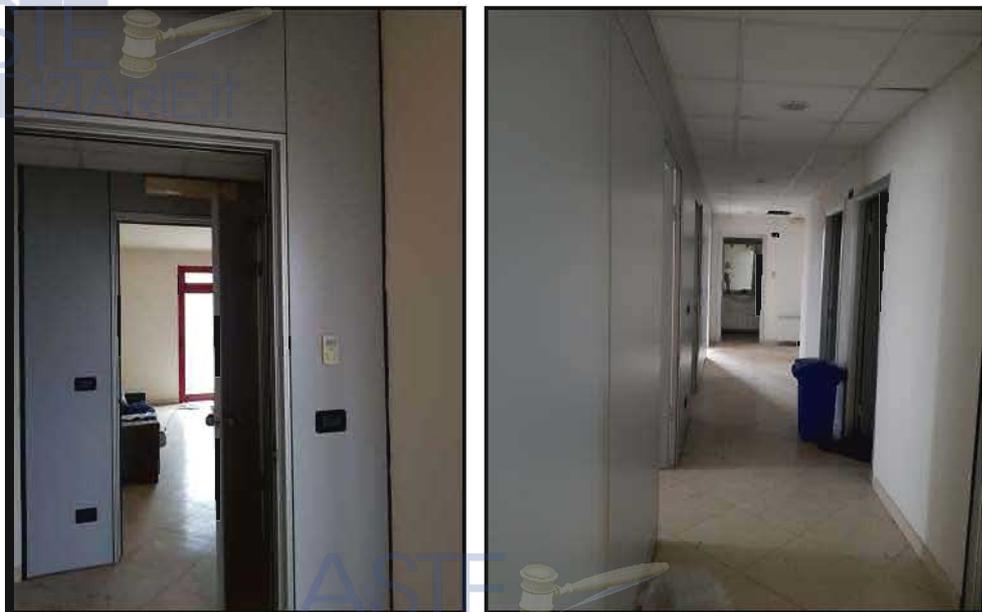
Il corridoio presenta controsoffittatura in pannelli di fibra minerale rimovibili, dim. 60x60 cm.

In corrispondenza dell'angolo cottura, è installato un lucernaio a soffitto, del tipo fisso a cupola, a pianta rettangolare.

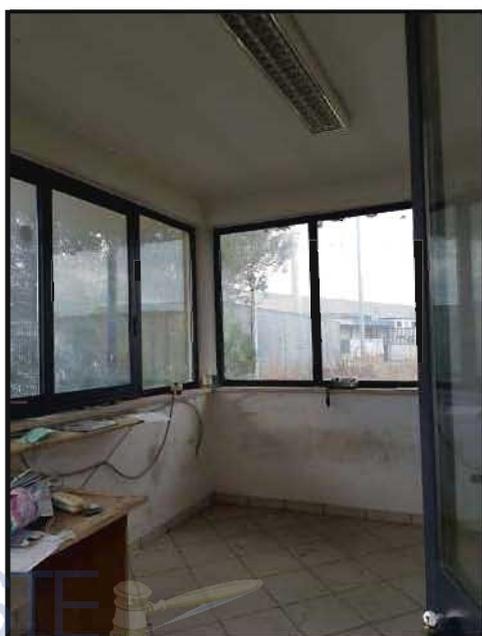
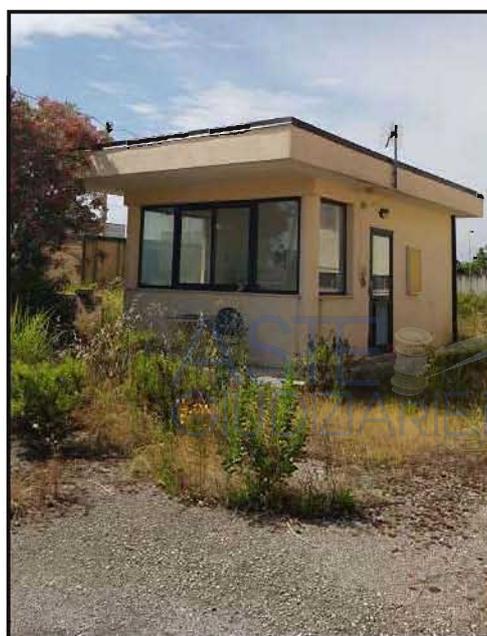
L'immobile di cui al punto b) **locale guardiania**, è adiacente alla palazzina uffici, sul lato ovest ed è posizionato subito dopo il cancello di accesso al complesso molitorio. Ha pianta rettangolare e occupa una superficie di (6,10 x 4,10) 25,01 mq con un'altezza di 3,10 m dal p.c..

L'edificio è realizzato in cemento armato con strutture di elevazione costituite da pilastri e travi.

Il solaio di copertura è di tipo piano in laterocemento con scossalina perimetrale in lamiera.

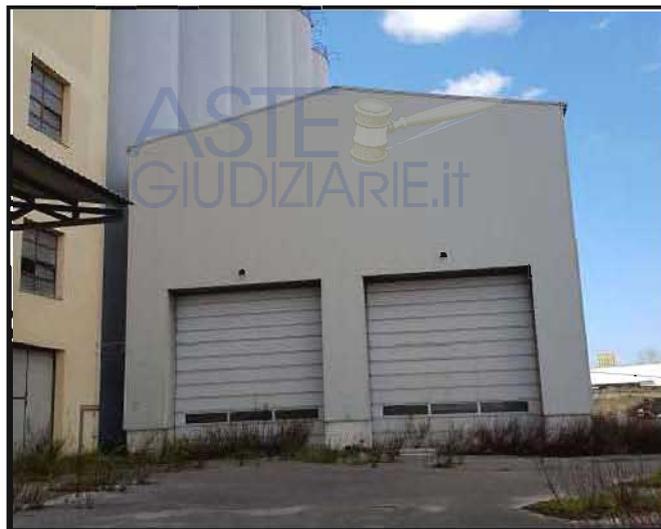
Il manufatto, a pianta regolare, occupa una superficie di 440 mq.

È stato oggetto, nel corso degli anni, di lavori di adeguamento.

Al suo interno vi sono due cunicoli in c.a. interrati, coperti da grigliato, tipo *Orsogrill*.

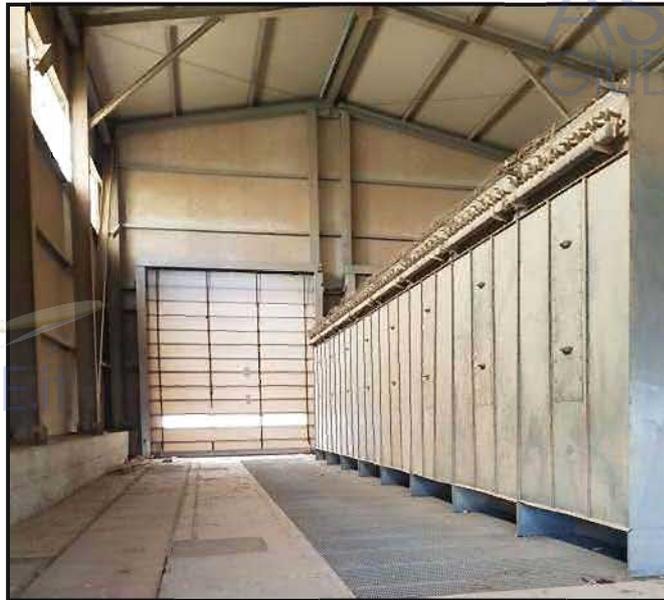
Le fosse, come si evince dalla relativa documentazione, sono state realizzate interamente in c.a. con pareti perimetrali di spessore

variabile da 50 a 30 cm e di altezza pari a 5,00 m, per le fosse di ricezione, ed a 2,10 m per i cunicoli di servizio.

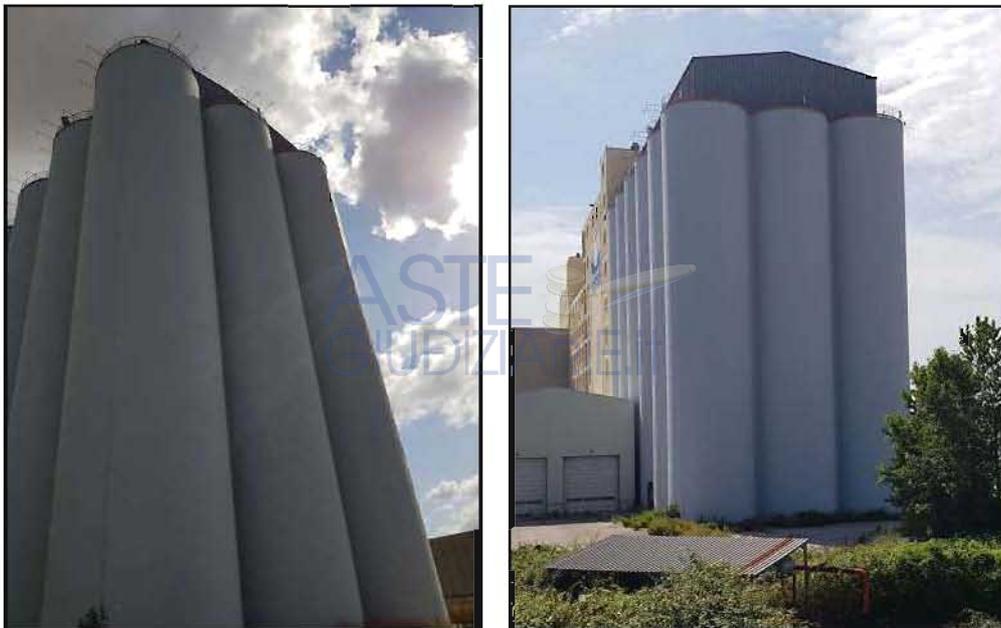
Si tratta di diciotto silos in c.a. che venivano impiegati per lo stoccaggio del grano. Nel complesso, occupano, in pianta, un'area di 1122 mq circa. Il manufatto è stato realizzato su una platea di fondazione che poggia a sua volta su 57 pali trivellati, della profondità di circa 25 m, e aventi ciascuno diametro di 120 mm.

Le pareti dei silos hanno uno spessore di 20 cm e un'altezza fuori terra di 37,50 m. Ciascun silos ha un diametro interno di circa 7,50 m. Il solaio di copertura è costituito da lastre prefabbricate in cemento armato dello spessore di 25 cm e finitura superficiale a quarzo, con lastre amovibili in cemento armato e botole di ispezione.

In copertura, l'impermeabilizzazione è stata realizzata con resina impermeabilizzante elastica su massetto delle pendenze. Al livello 00 dei silos si accede sia dall'edificio Molino, che attraverso due porte, posizionate sul lato sud-ovest. Le porte di ingresso sono in profilati di lega leggera e vetri, munite di maniglione antipanico.

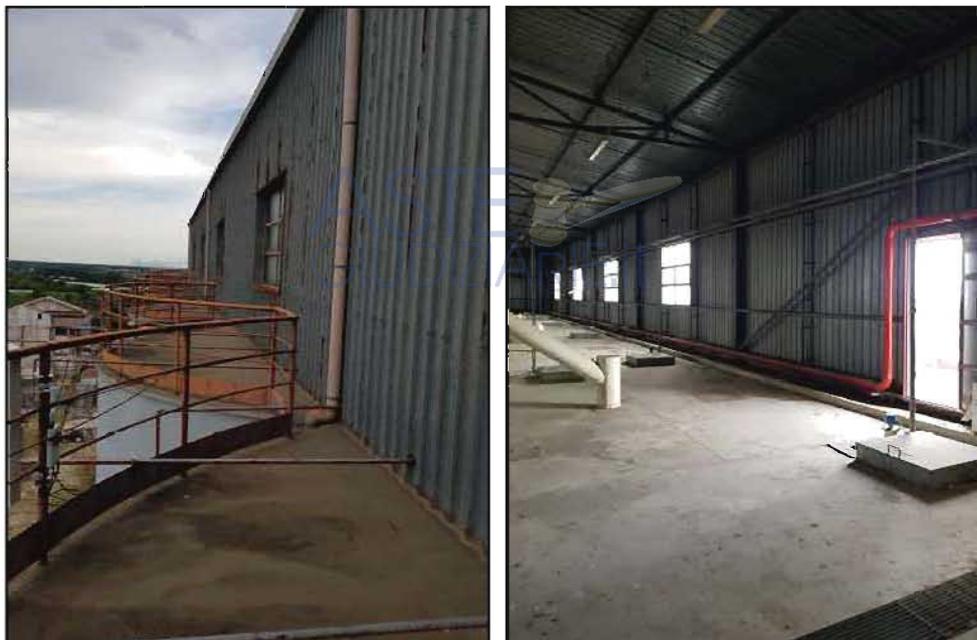
La copertura dei silos è realizzata con un solaio a predalles dello spessore di 20 cm, poggiato su travi in acciaio HEA 340 ancorate con piastre e tirafondi alla sommità delle celle in c.a..

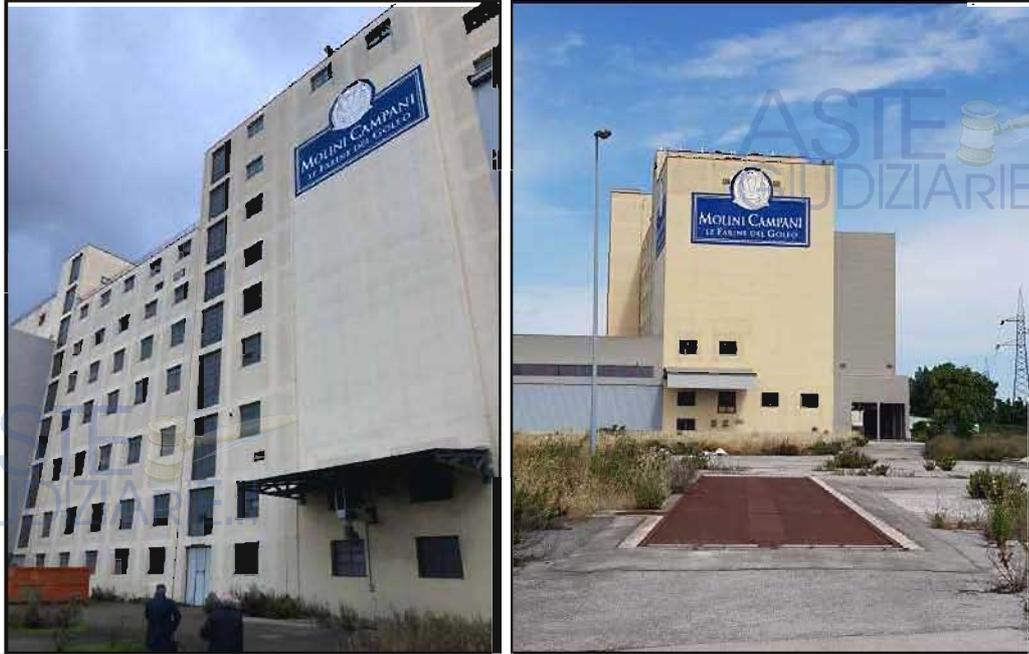
Sul lato sud-ovest e sul lato nord dell'intero complesso, si rilevano due tettoie metalliche di dimensioni rispettivamente 5,00 m x 12,00 m e 5,00 m x 11,15 m, realizzate a protezione degli impianti di carico sottoprodotti e farine. Entrambe le tettoie sono a sbalzo dagli edifici, con struttura metallica ancorata alla struttura esistente in c.a. e copertura realizzata con pannelli metallici poggianti su arcarecci metallici.

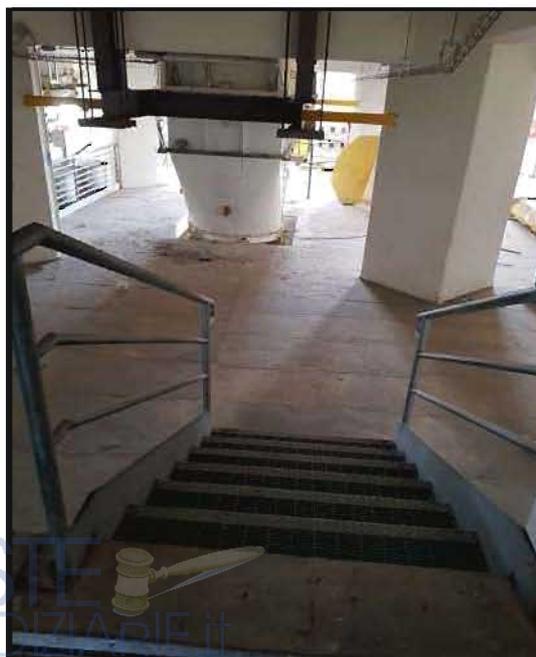
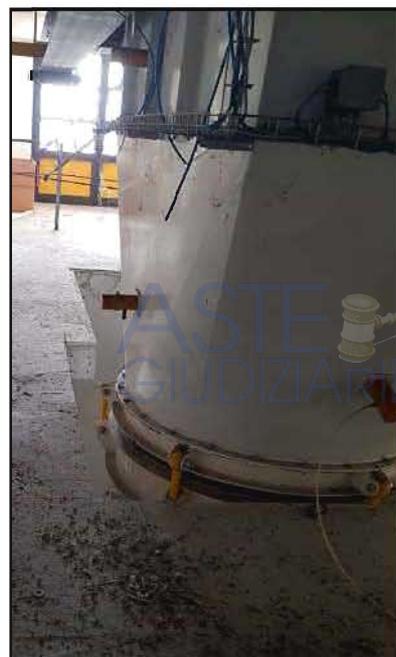
I solai di interpiano presentano al loro interno fori di diverse dimensioni, predisposti in fase di progetto per consentire il passaggio, da un piano all'altro, degli impianti meccanici necessari alla lavorazione dei cereali e alla produzione. Solo al primo piano, nell'area "Silos prodotti finiti", è stato rilevato un taglio a sezione obbligata del solaio di interpiano realizzato in maniera successiva alla realizzazione del solaio stesso, come risulta evidente dalla mancanza di copriferro e dalla fuoriuscita di alcuni ferri di armatura.

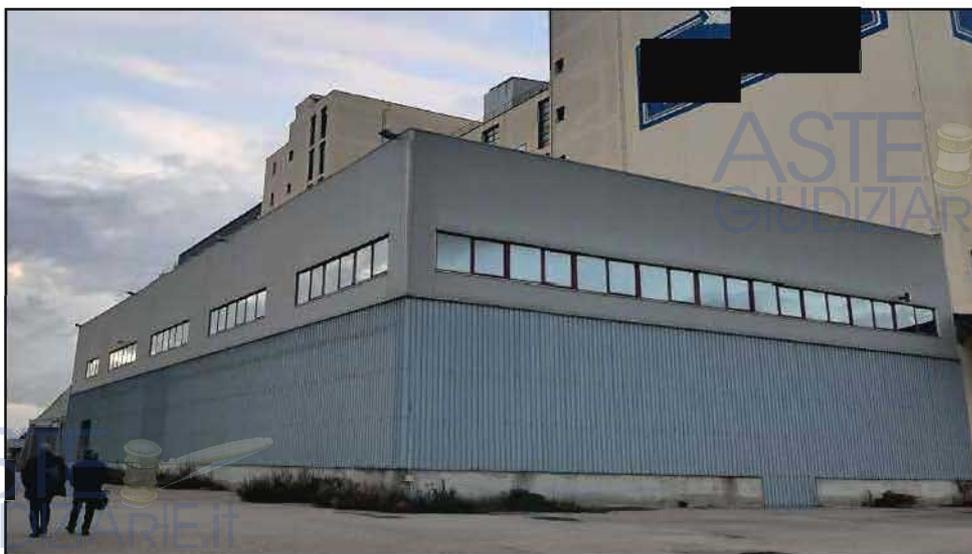
Edificio a pianta rettangolare composto da due piani fuori terra, realizzato su una fondazione costituita da plinti collegati a travi interne in c.a. e da travi rovesce perimetrali portapannello. La struttura in elevazione è del tipo prefabbricato.

Occupi, in pianta, una superficie di 1.249 mq e ha altezza totale pari a 13,30 m.

Il solaio intermedio, invece, è realizzato con travi in c.a. a sezione *L* e a *T* rovescia.

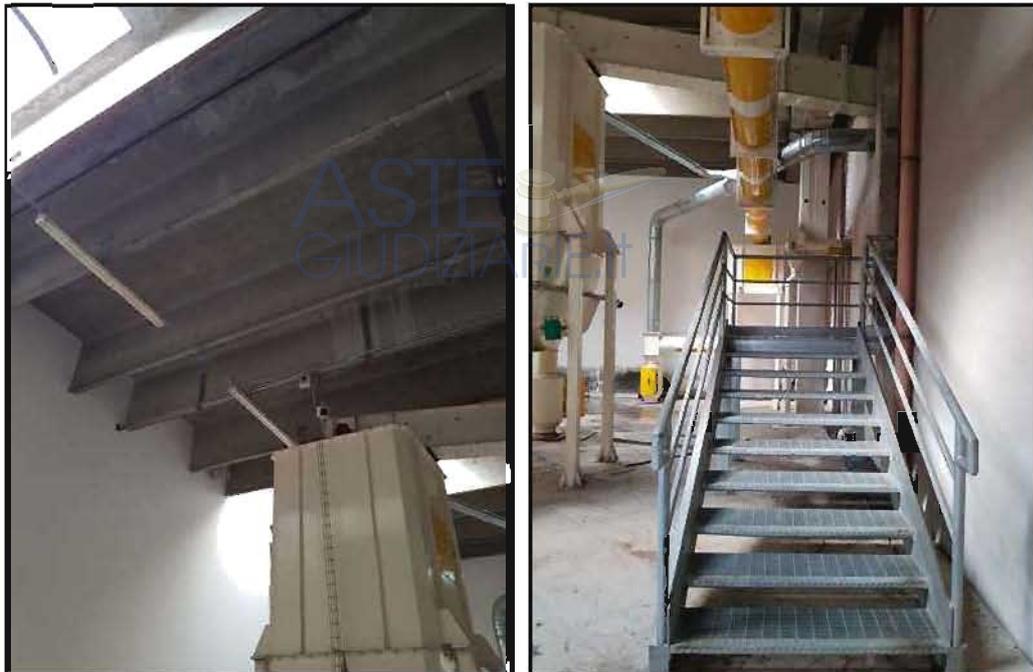
Il solaio di copertura è realizzato con travi in cemento armato prefabbricato, di sezione variabile a *I*, interrotto dalla presenza di lucernari rettangolari.

L'impermeabilizzazione della copertura è realizzata con una doppia guaina impermeabile, verniciata in superficie, fissata al massetto delle pendenze e con scossaline perimetrali in lamiera pressopiegata.

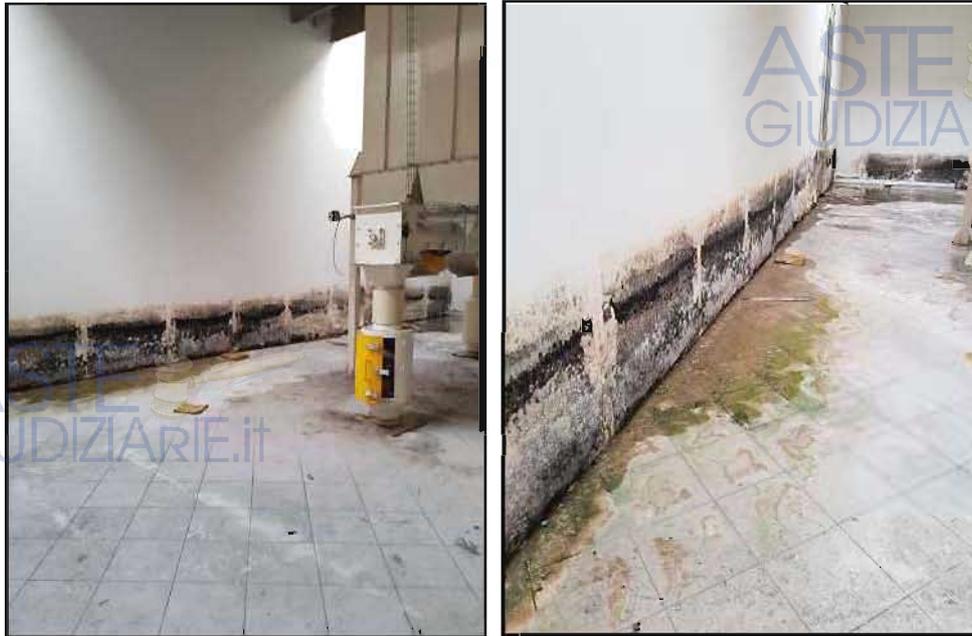
Il locale di accesso al piano, denominato "confezionatrice", presenta altezza interna pari a 6,00 m con travi a soffitto a vista ed evidente presenza di infiltrazioni, con conseguente presenza di umidità sia sul pavimento che sulle pareti.

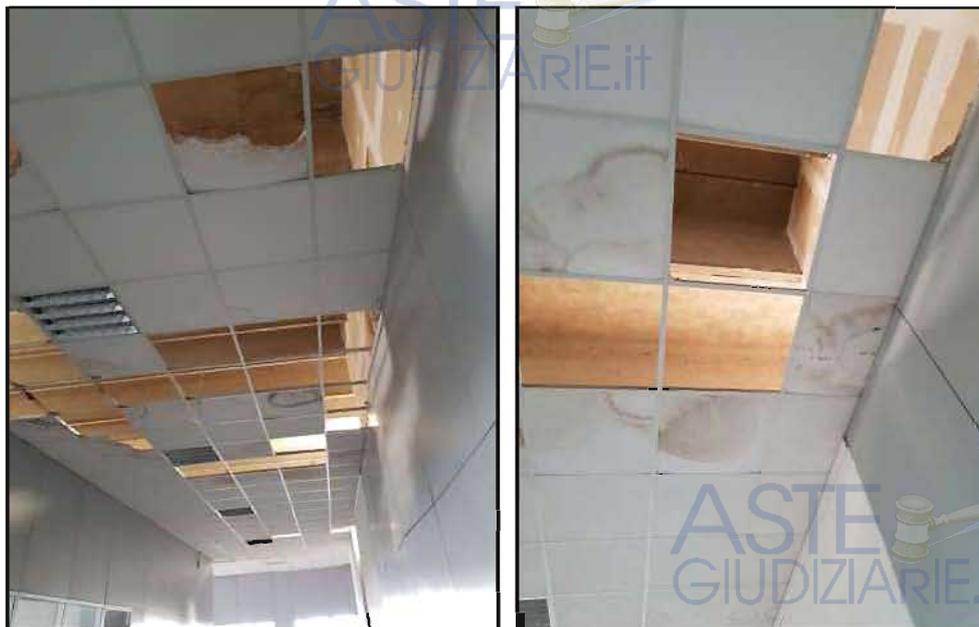
Tutti i locali sono controsoffittati con pannelli in fibra minerale removibili, in parte rimossi e danneggiati dalle infiltrazioni provenienti dal soffitto.

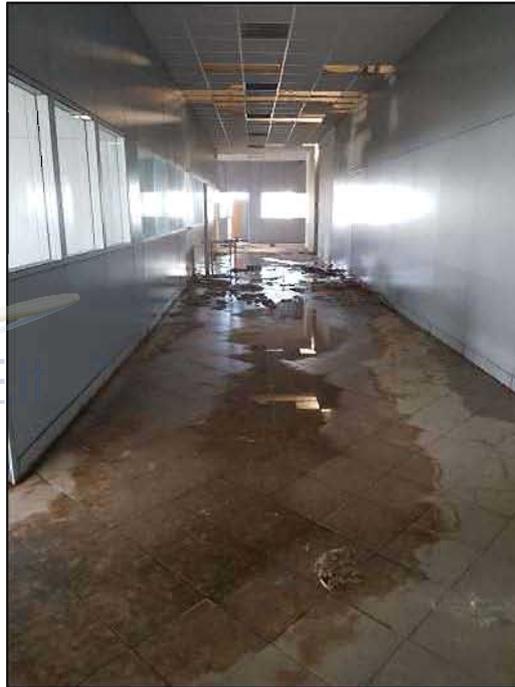
In fase di sopralluogo, si rilevava una copiosa quantità di acqua sul pavimento del corridoio.

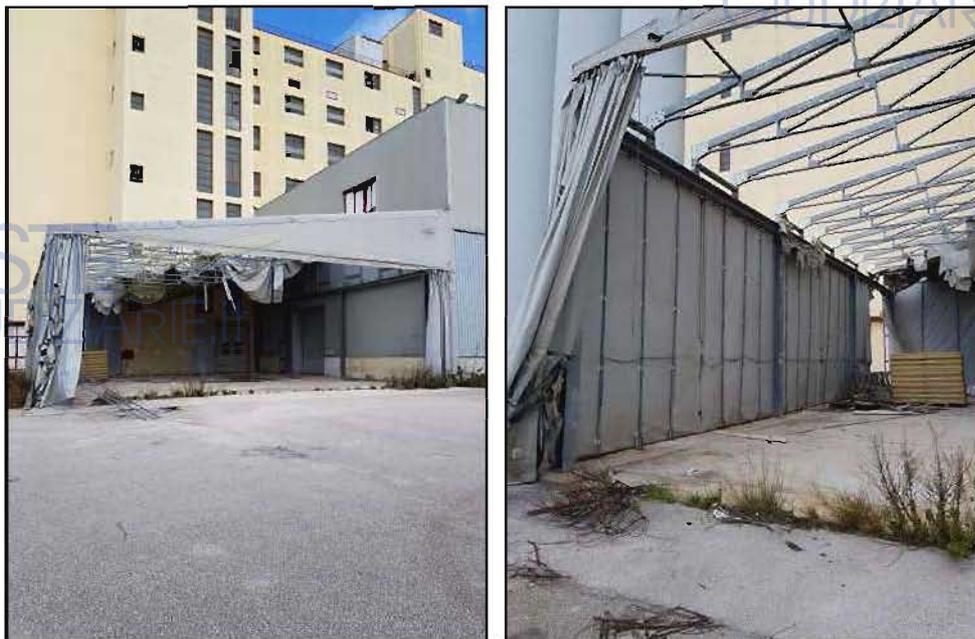
In fase di sopralluogo, la struttura portante metallica si presentava in buono stato, il telone in pvc risultava parzialmente danneggiato e strappato.

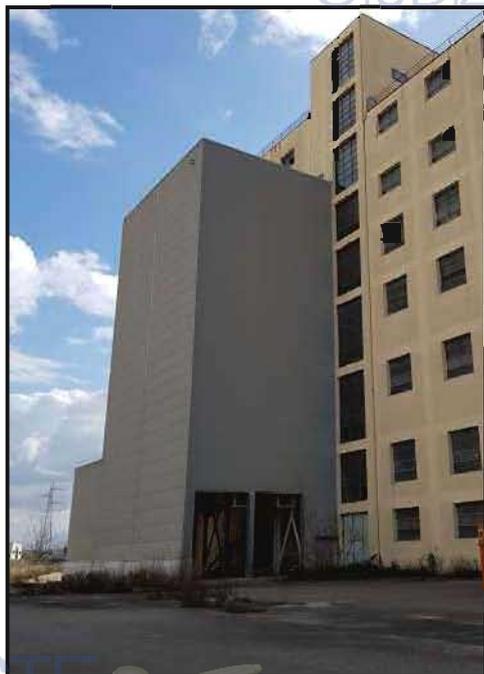
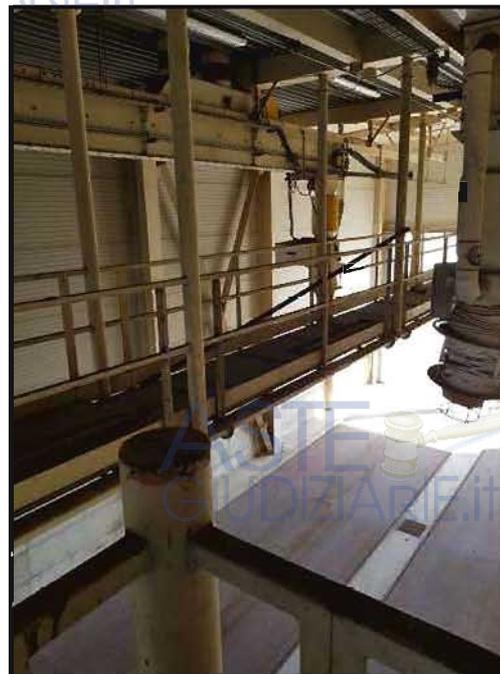
L'edificio occupa una superficie in pianta di 223,34 mq, ed è posizionato sul lato nord-ovest del complesso *Molino*, in corrispondenza dell'area *silos prodotti finiti*.

Si compone di una zona *silos*, con altezza totale di 28,40 m, e di una zona *tunnel di carico* di altezza pari a 8,40 m.

L'edificio è stato realizzato su fondazione costituita da platea in cemento armato.

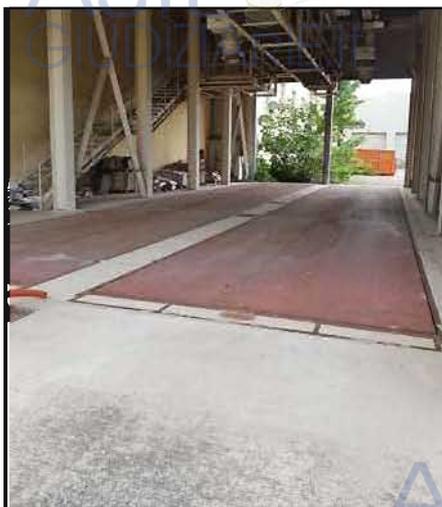
La pavimentazione del piano terra è del tipo industriale, costituita da una soletta in cemento armato con manto antiusura realizzato con quarzo sferoidale.

Al piano terra si rilevano due pese a ponte delle dimensioni di 18,00 m x 3,00, posizionate nel tunnel di carico farine.

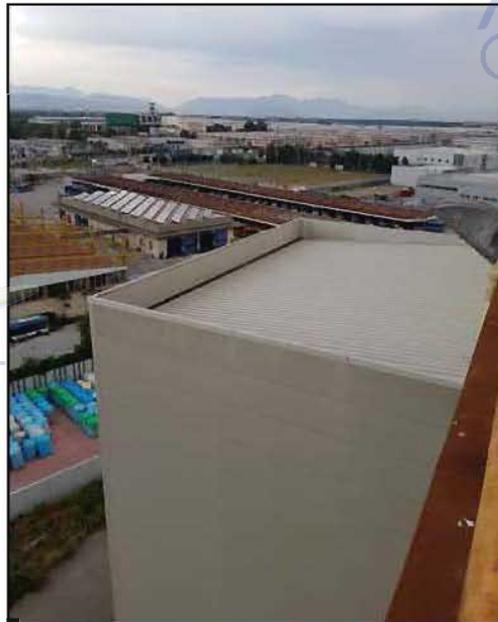
La copertura di entrambi i corpi (zona silos e zona tunnel di carico) è composta da pannelli in lamiera grecata preverniciata con

interposto strato isolante costituito da schiuma poliuretana, fissati su elementi portanti metallici.

Le scossaline sono in lamiera metallica zincata e le pluviali in lamiera preverniciata di diametro 100 mm, con pozzetto di ispezione in conglomerato cementizio, posizionato al piede.

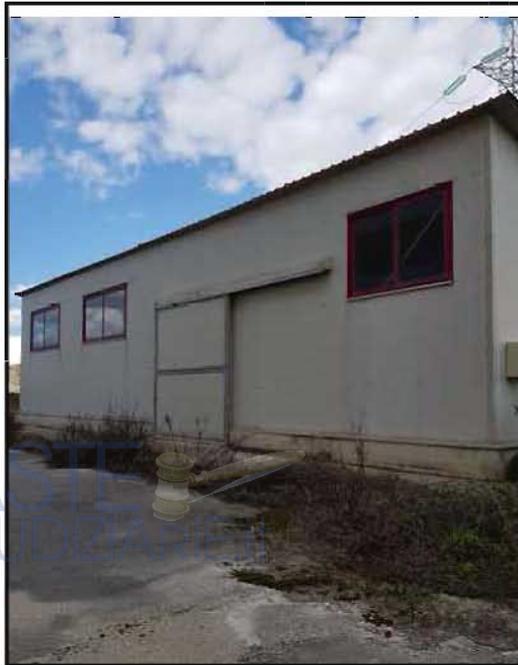
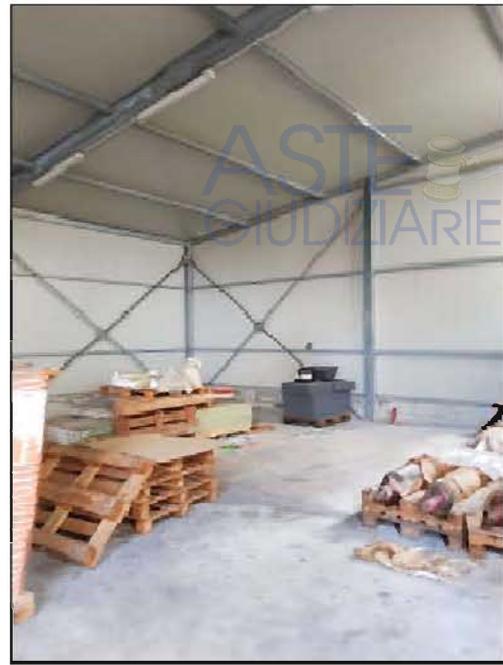
Poggia su una fondazione costituita da travi rovesce in cemento armato ed alloggiamento per l'appoggio delle colonne montanti, come si evince dagli elaborati progettuali depositati presso gli uffici di competenza.

La struttura portante è in carpenteria metallica saldata e/o bullonata, poggiante su colonne metalliche.

La copertura a falda unica inclinata è composta da pannelli esterni in lamiera grecata e pannelli interni dogati, con interposto isolante costituito da schiuma poliuretana espansa.

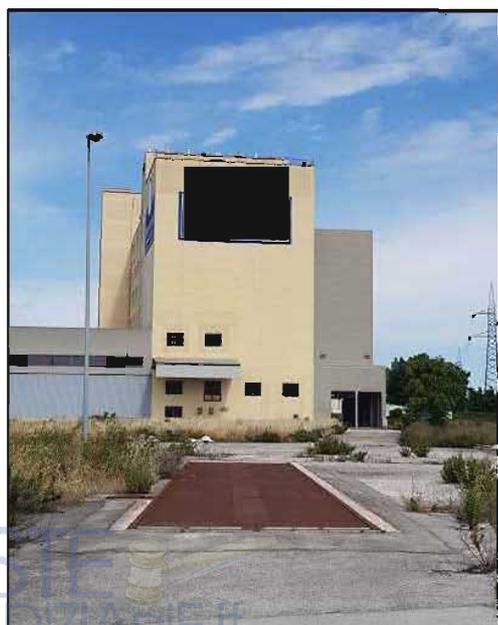
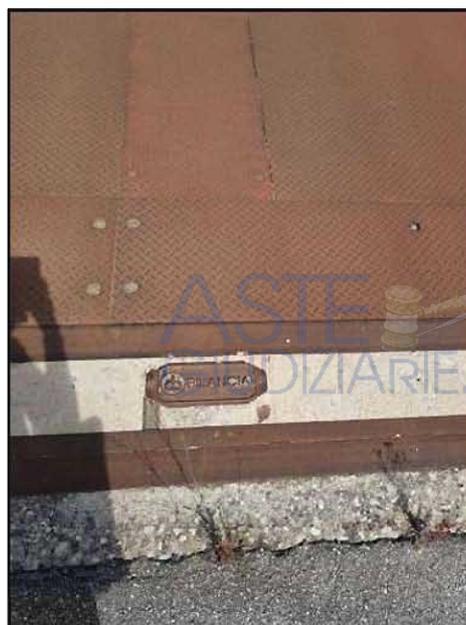
Le aree esterne, non destinate a strade ed a piazzali, sono realizzate a verde con terreno vegetale che, in fase di sopralluogo, si presentava infestato dalle erbacce che hanno invaso anche parte dell'area pavimentata.

L'intero lotto è delimitato da una recinzione con cancello scorrevole carrabile e cancello pedonale.

Nella zona ingresso allo stabilimento, in corrispondenza della *Palazzina Uffici*, è ubicata una pesa a ponte, delle dimensioni, in pianta, di 18,00 m x 3,00 m.
