**TRIBUNALE ORDINARIO DI TORINO**  
Sezione Esecuzioni Immobiliari

**ESECUZIONE IMMOBILIARE N° 870/2022**

**RELAZIONE DI PERIZIA**

- a) In Comune di Rivoli, Vicolo San Pietro n. 5;
- b) così censite al Catasto Fabbricati:
  - Foglio 36, part. 12, sub. 4;
  - Foglio 36, part. 12, sub. 5;
  - Foglio 36, part. 12, sub. 12;
- c) a favore di: AAAA AAAA AAAA;
- d) contro: CCCC CCCC nato a CCC il CC.CC.CCCC, C.F. CCC CCC CCCCC CCCCC complessivamente per la piena proprietà.

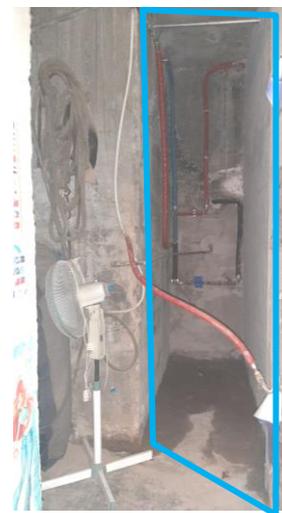
In occasione del sopralluogo il CTU ha appurato che una porzione del locale adiacente è oggi accessibile esclusivamente dall'autorimessa oggetto di perizia, di fatto determinando una abusiva incorporazione (porzione contrassegnata in azzurro nella *foto n. 1* a lato).

*Foto n. 1 – porzione indebitamente incorporata al Sub. 5 pignorato*

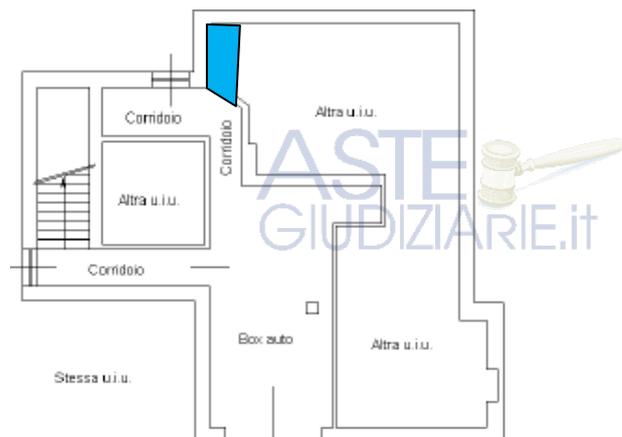
Il CTU ritiene opportuno segnalare che la planimetria del Sub. 5, allegata al rogito del 2014 (allegato n. 16) è rimasta invariata rispetto a quella attuale (come si osserva dal raffronto delle due planimetrie riportate alle *foto n. 2 et 3*).

Foto n. 3 - Planimetria Sub. 5  
(attuale reperita dal CTU)  
con l'individuazione della porzione  
indebitamente incorporata nel sub. 5

In entrambe le planimetrie, come si può notare, si riporta la dicitura “*corridoio*” (foto n. 2 et 3).

Preme osservare che tale area indebitamente incorporata, ha quale unico accesso il “*corridoio*” indicato nella planimetria catastale del Sub. 5.

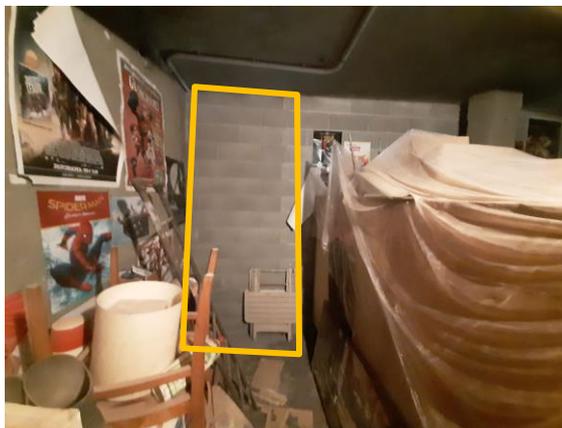
Il CTU dal raffronto tra lo stato di fatto e la planimetria catastale dell'autorimessa (Sub. 5), emerge che una porzione della stessa risulta oggi incorporata nella proprietà adiacente e più precisamente nel Sub. 16 (catastalmente di proprietà di NNNN NNNN).

Originariamente, tale piccola area consentiva l'accesso alla centrale termica e pertanto l'autorimessa era gravata di servitù di passaggio pedonale (nel rogito del 08.11.1994 di cui sopra – allegato n. 18 – si specifica testualmente:

Foto n. 7 – muro che impedisce l'accesso alla porzione di autorimessa che attualmente è stata incorporata nella adiacente unità immobiliare

Oggi tale necessità è decaduta in quanto la centrale termica risulta oggi di proprietà di terzi e ha accesso dall'autorimessa censita al Sub. 16 (già Sub. 1) del Fg. 36, n. 12.

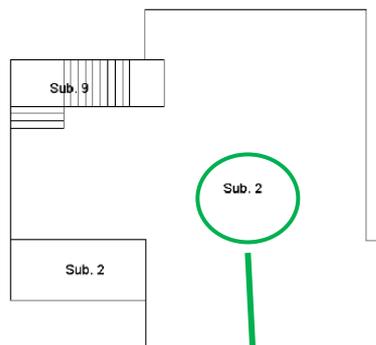
- Invece, la cantina, sulla base del primo elaborato planimetrico risalente al 2014 (allegato n. 30), costituisce parte del vecchio Sub. 2 (lo stesso era infatti costituito da un alloggio al primo piano – 2° f.t. – una centrale termica e una cantina)<sup>7</sup>. **Tuttavia solo sulla base del sopra citato ulteriore accertamento, potrebbe essere possibile comprendere se si tratta della pertinenza dell'alloggio assegnato dal padre a DDDDD DDDDD con testamento olografo di cui sopra.**

Foto n. 10,11 - Elaborato planimetrico Prot. TO0338872 del 06/10/2014 (originario Sub. 2)
