TRIBUNALE DI LATINA

Perizia dell'Esperto ex art. 568 c.p.c. Arch. Ferrari Gianni, nell'Esecuzione Immobiliare 333/2020 del R.G.E.

VISTA ESTERNA DEL FABBRICATO IN CUI
RICADONO GLI IMMOBILI OGGETTO DI
PIGNORAMENTO

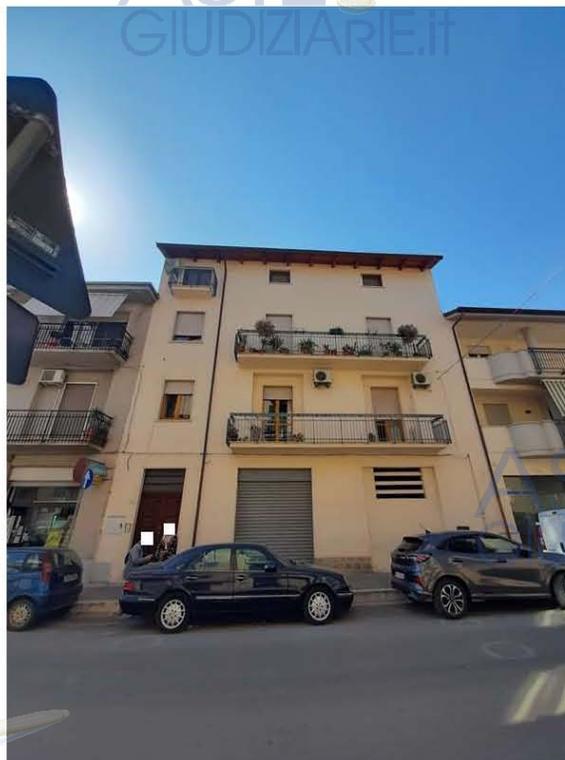
Il fabbricato, di semplice finitura e in buono stato conservativo e manutentivo, presenta copertura a falde inclinate, facciata principale intonacata e tinteggiata di colore beige chiaro con ingresso all'androne/vano scala tramite portoncino posto direttamente su strada. La zona semicentrale è provvista di svariati servizi e non si rilevano particolari problemi di parcheggio.
