# TRIBUNALE DI PALERMO

SEZIONE VI ESECUZIONI IMMOBILIARI

(R.G.Es. 108/2021)

## RELAZIONE PERITALE

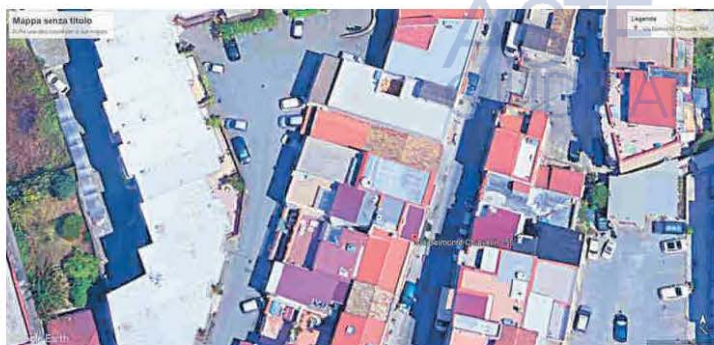
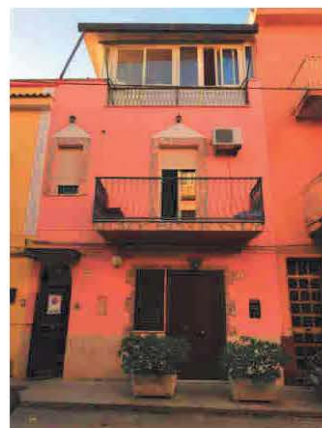
E' un immobile per civile abitazione sito in via Belmonte Chiavelli 159, una strada di edilizia economica e popolare nel quartiere omonimo nella periferia di Palermo, al di là del viale della Regione Siciliana.

La suddetta zona è a destinazione residenziale e commerciale, è dotata di opere di urbanizzazione primarie e secondarie ed è servita da esercizi pubblici e commerciali. I collegamenti al centro della città sono garantiti dal Viale della Regione Siciliana tramite mezzi pubblici .

L'immobile confina a Nord-est con la via Belmonte -Chiavelli, a Sud con area condominiale privata a Est ed a ovest con altra proprietà.

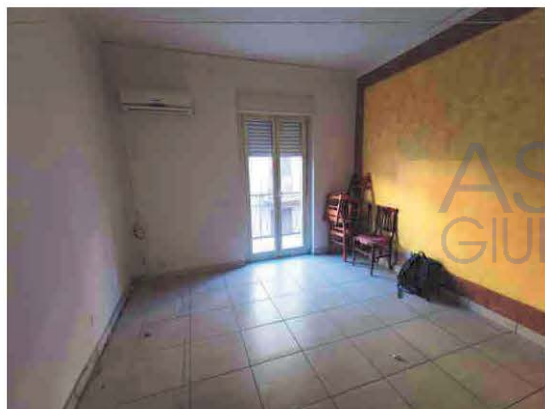
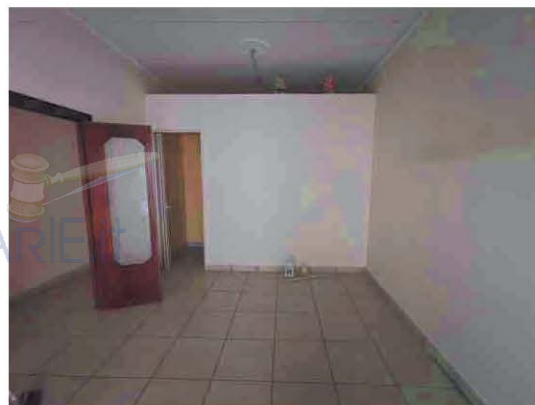
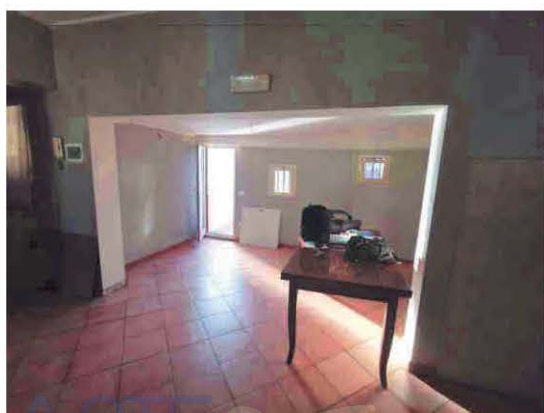
L'immobile, esternamente si presenta in buono stato di manutenzione ed è caratterizzato da una copertura piana con terrazzo. L'accesso avviene dal civico n. 159 della via Belmonte Chiavelli attraverso un portoncino in ferro e salendo una scala ad una rampa, sulla destra, si trova la porta di ingresso dell'appartamento; quest'ultimo segue uno sviluppo longitudinale, un corridoio stretto e lungo disimpegna una camera da letto con balcone sul prospetto principale, un soggiorno con annesso ripostiglio, un bagno con doccia e una cameretta. Il corridoio è illuminato da un pozzo luce su cui di affacciano il bagno ed il soggiorno. Dalla porta di ingresso, subito a destra, percorrendo uno stretto corridoio (4,40 mt x 72 cm circa) si trova una rampa di scale che arriva al secondo piano composto da un'ampia cucina –soggiorno, un terrazzo (in parte occupato dal pozzo luce sottostante) ed un ulteriore terrazzino a Nord/est sulla via Belmonte Chiavelli, adibito a veranda e con annesso un bagno con doccia.

L'immobile risulta essere completo in ogni sua parte con finitura di civile abitazione: pavimenti in gres di media qualità, pareti dipinte con idropittura tipo ducotone, infissi in pvc e porta di ingresso blindata. In prossimità del pozzo luce si sono rilevate delle macchie di umidità e relativa esfoliazione dell'intonaco.

La veranda e il bagno al secondo piano dovranno essere dismessi per ripristinare lo stato dei luoghi.

Le suddette modifiche, tenendo conto anche delle aerofotogrammetrie consultate sono  
postume rispetto alla richiesta di concessione in sanatoria, non sono sanabili e va  
ripristinato lo stato dei luoghi.
