TRIBUNALE DI NOLA

Perizia del C.T.U. Arch. Di Sena Andrea, nel Fallimento 24/2021 - [REDACTED]

BENE N° 1 – CAPANNONE INDUSTRIALE ADIBITO A RICOVERO AUTOMEZZI, E ANNESSA AREA ESTERNA PERTINENZIALE UBICATO IN SCISCIANO (NA) - VIA SAN GIOVANNI DEI CAVOLI N. 48.

BENE N° 2 – AREA ESTERNA CORTILIZIA, ADIBITA A VIALE DI ACCESSO, UBICATA IN SCISCIANO (NA) - VIA SAN GIOVANNI DEI CAVOLI N. 48

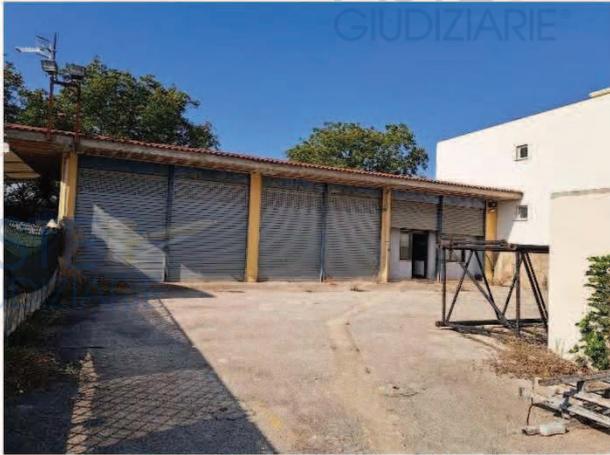
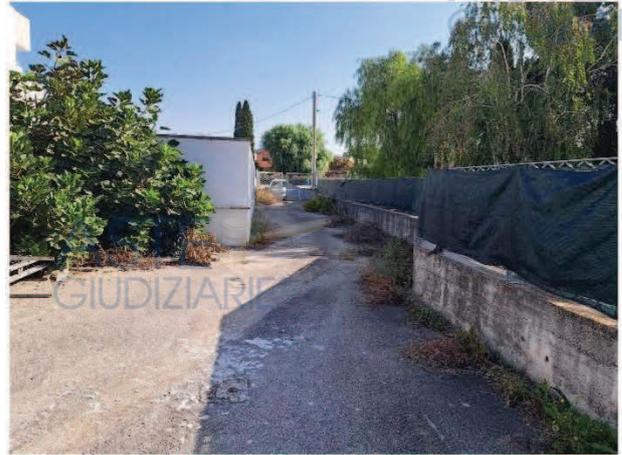
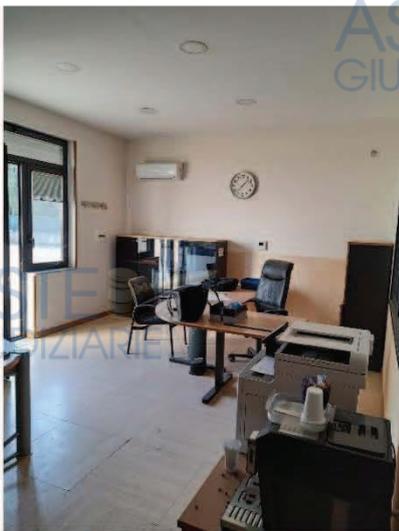
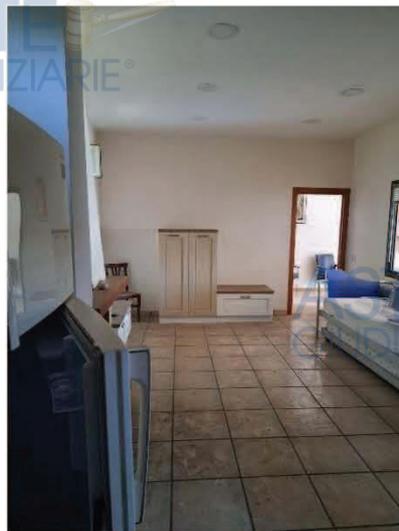
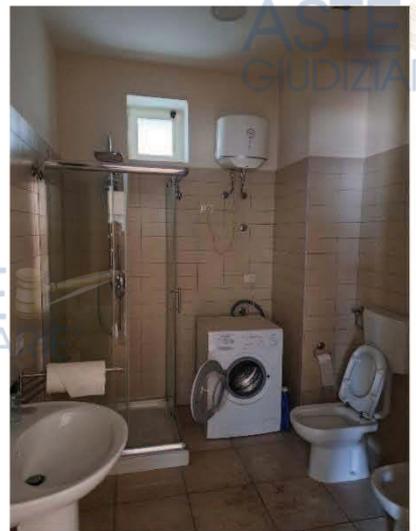
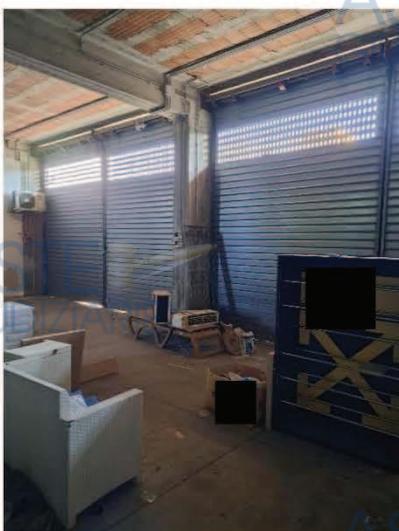
L'altezza utile massima è pari a m 4,40, che si riduce a circa 2,95 ml nella zona ufficio/cucina per la presenza di controsoffittatura in cartongesso. Al detto capannone si accede dal piazzale esterno mediante sei varchi chiusi da serrande metalliche avvolgibili.

L'ambiente è delimitato perimetralmente da pareti in lapilcemento; la pavimentazione della zona deposito è realizzata con massetto cementizio industriale; la zona ufficio/cucina presenta una pavimentazione in parte in lamparquet e parte in gres ceramico. Il w.c. presenta un rivestimento in gres ceramico di piccolo formato. La struttura portante è composta da telaio in c.a. La copertura è realizzata mediante solaio latero cementizio gettato in opera.

Lo stato manutentivo complessivo può dirsi globalmente discreto tenuto conto anche della particolare destinazione.

ESTERNI – La facciata principale del capannone è improntata alla massima semplicità realizzativa, ed è caratterizzato da sei ampie aperture (chiuse da altrettante serrande avvolgibili in metallo), scandite da pilastri in acciaio.

B. AREA SCOPERTA pertinenziale, aveva certamente funzione di area di sosta e parcheggio. Assente l'illuminazione artificiale. L'intera pavimentazione è realizzata in cls con sovrastante tappetino di usura in asfalto.

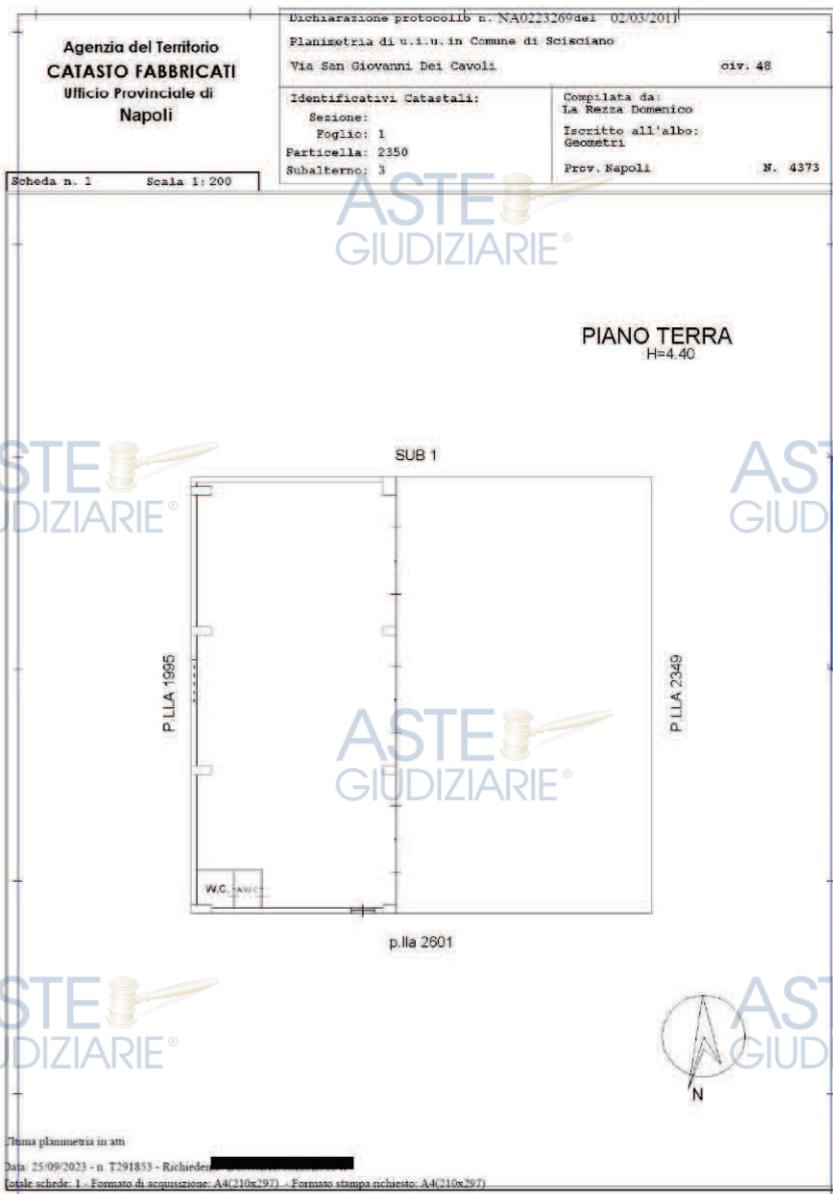
Relativamente al capannone, esiste sostanziale corrispondenza tra la sagoma planimetrica dello stato dei luoghi e quella catastale, a meno di una diversa distribuzione degli ambienti interni.

L'intera sagoma planimetrica dell'immobile oggetto della procedura risulta regolarmente inserita all'interno della mappa catastale e identificata al:

al fg. 1, p.IIa 2350

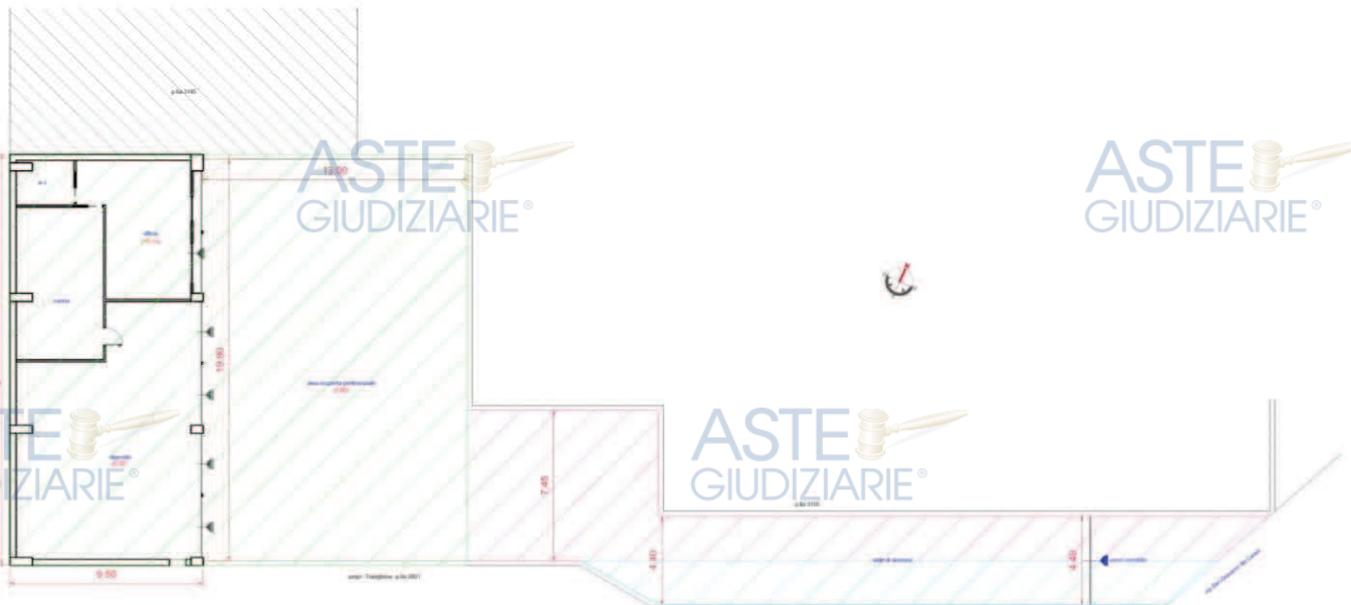
Nella specifico, infatti la p.IIa 3133 sub 1 (OGGETTO DEL FALLIMENTO) risulta fusa sul piano fisico con la p.IIa 2922 (parte del viale di proprietà attiguo della [redacted] identificato al fg.1 p.IIa 2601 (già p.IIa 1135) e NON OGGETTO della presente procedura.

Planimetria generale degli immobili oggetto di procedimento. Con il tratteggio in verde è evidenziato il capannone e l'annessa area esterna pertinenziale (fg.1 , p.IIa 2350 sub 3- Oggetto di procedimento). In magenta è indicata l'area cortilizia esterna (fg.1 , p.IIa 3133 sub 1- Oggetto di procedimento). Con il tratteggio in ciano è invece indicata la p.IIa 2922 NON Oggetto di procedimento

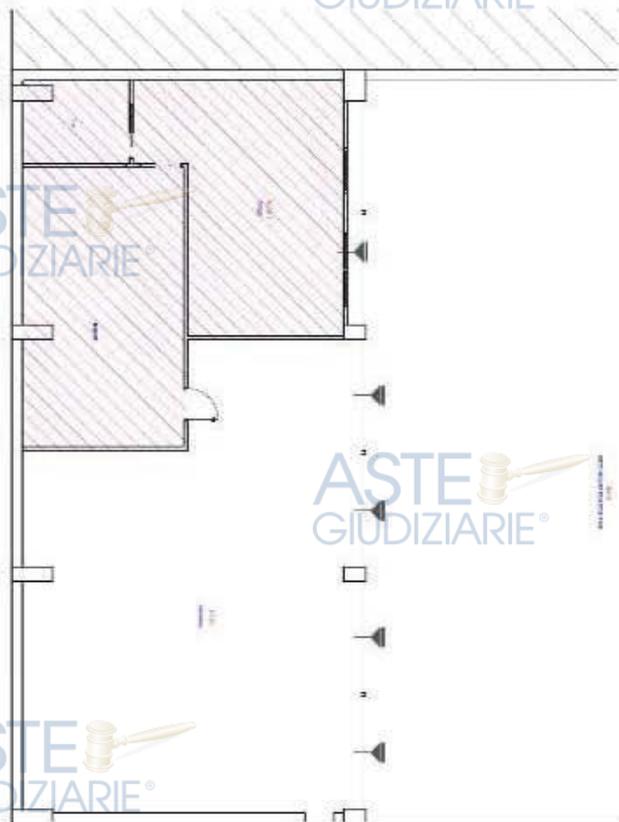
- a seguito del sopralluogo, si è evidenziato che lo stato attuale del detto capannone oggetto di fallimento NON trova perfetta corrispondenza con quanto rappresentato nei grafici allegati alla C.E. in Sanatoria n. 30/97 e precisamente:

- si evidenzia una parziale difformità delle partizioni interne.

Rilievo attuale del capannone oggetto di procedura.
In magenta la variazione interna in difformità alla C.E. 30/97

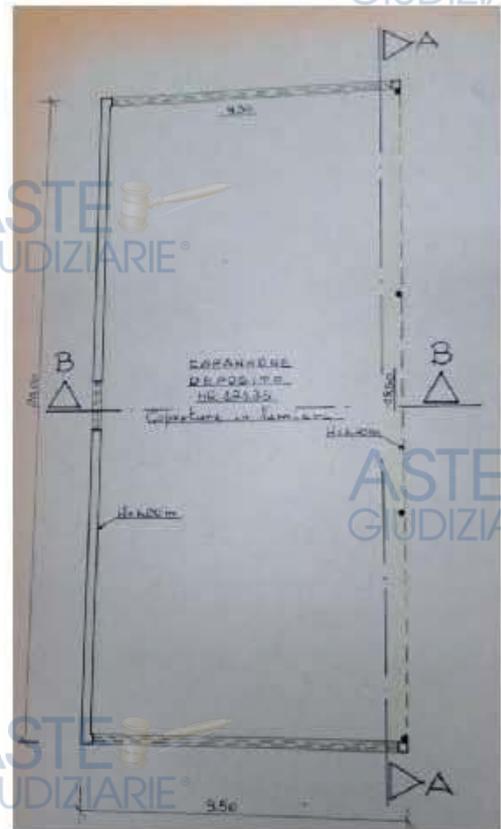
Pianta del capannone dai grafici allegati alla C.E. 30/97
