# Tribunale Civile di Salerno

Procedura Esecutiva Immobiliare

## CONSULENZA TECNICA DI UFFICIO

## RELAZIONE DI STIMA

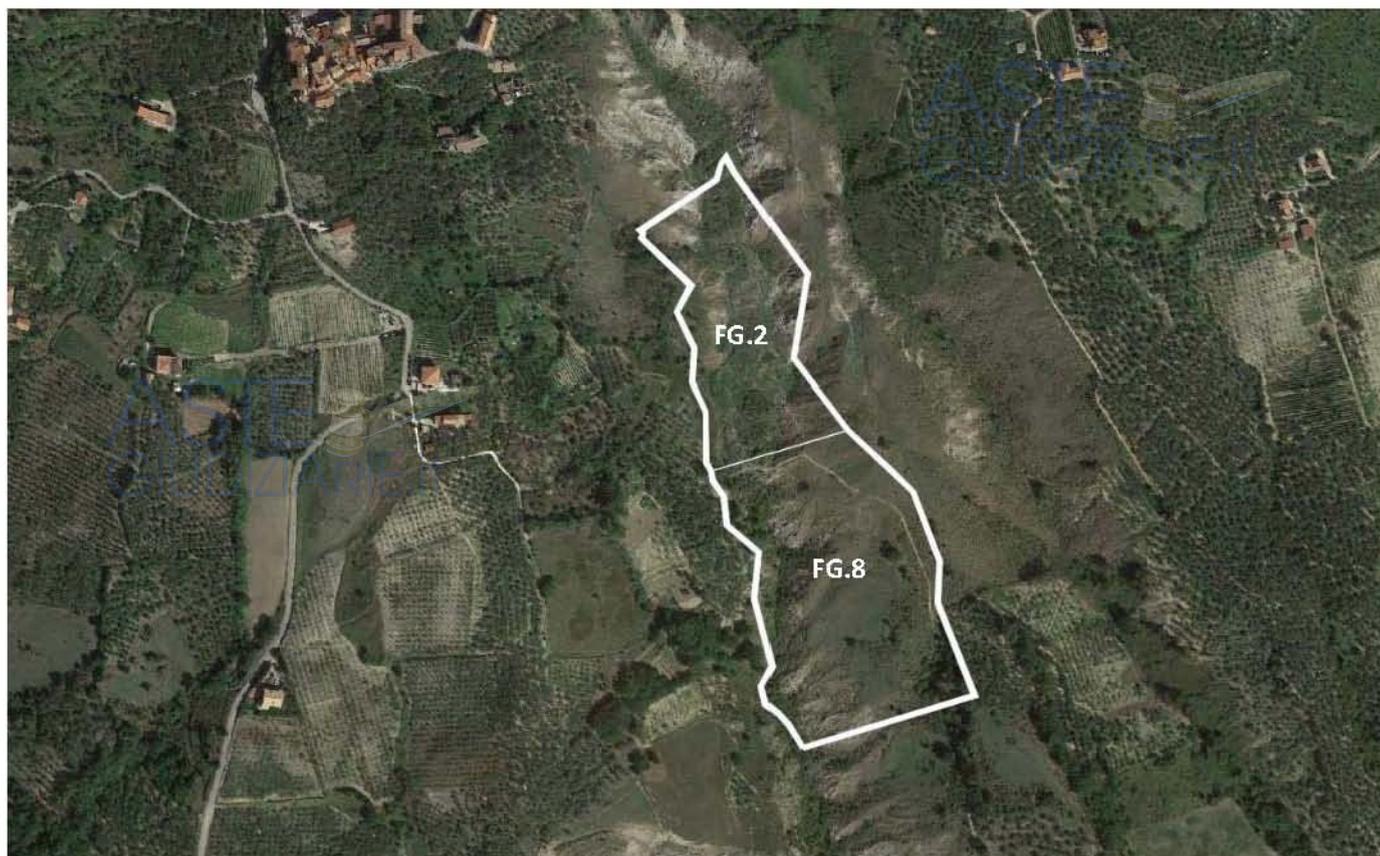
#### Lotto n.1 (Comune di Montecorvino Pugliano)

Nord : p.lla 412, SV Torello  
 Est : SV Torello  
 Sud : p.lla 172, p.lla 173  
 Ovest : Torrente Cesinella, p.lla 254, p.lla 304

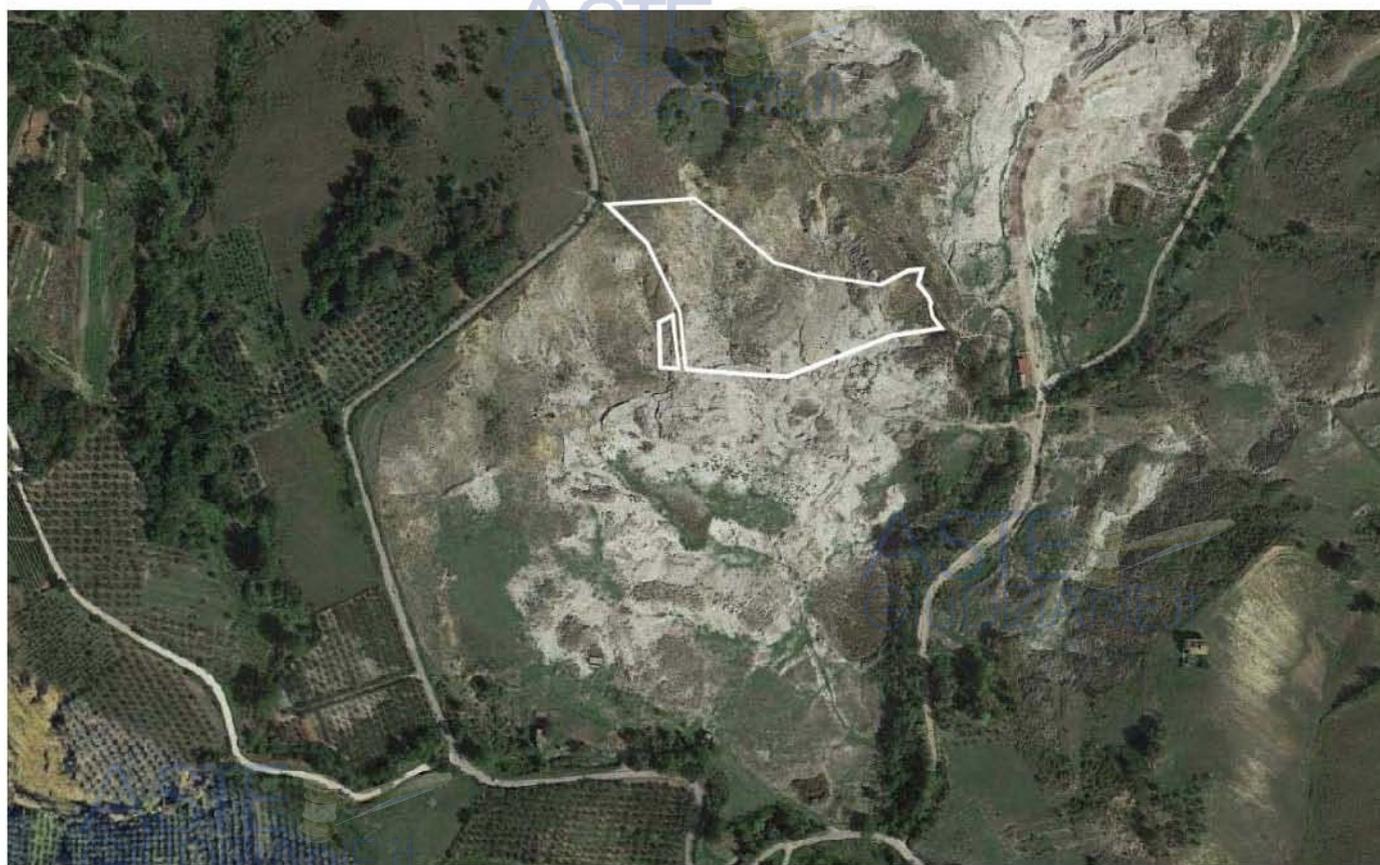
#### Lotto n.2 (Comune di Montecorvino Pugliano)

Nord : p.lla 46, p.lla 66, p.lla 67, p.lla 87  
 Est : p.lla 66, p.lla 67, p.lla 51, p.lla 80  
 Sud : p.lla 145, p.lla 80, SV Torello  
 Ovest : SV Torello, p.lla 87

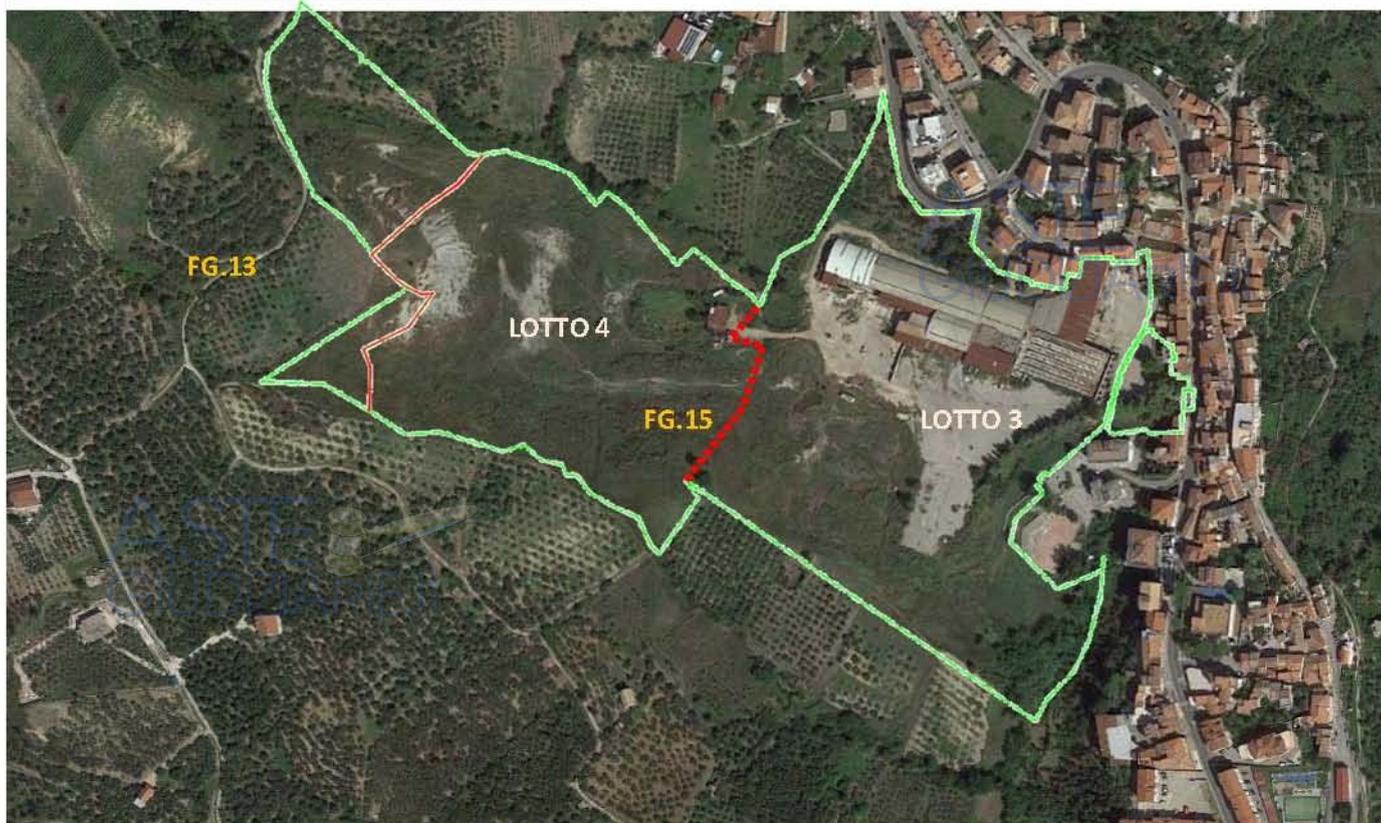
**Lotti n.3-4 (Comune di Montecorvino Rovella)**

Nord : Fg.15 p.lle 548, SC, 1050, 384, 1353, 1355, 194, 360, 329  
 Est : Fg.15 p.lle 174, 176, 177, 183, 185, 196, 520, 198, SC, 200, 1011, 1012, 1014, CA, 347, 380  
 Sud : Fg.15 p.lle 190, 347, 380, 524, 525, 1425, CA, 1011, 361, 200, 183  
 Ovest : Fg.15 p.lle 548, CA, 190, 347, 380, 524, 525, 1425

Nord : Fg.13 p.lle 311, 434, 432 - Fg.15 p.lle 127, 815, 816, 821, 822  
 Est : Fg.13 p.lle 311, 434, 432 - Fg.15 p.lle 127, 815, 816, 821, 822, 191, 292, 293, 221, 347, 380  
 Sud : SV Santa Croce, Fg.15 p.lle 348, 235, 380, 221  
 Ovest : SV Santa Croce, Fg.15 p.lle 190, 348

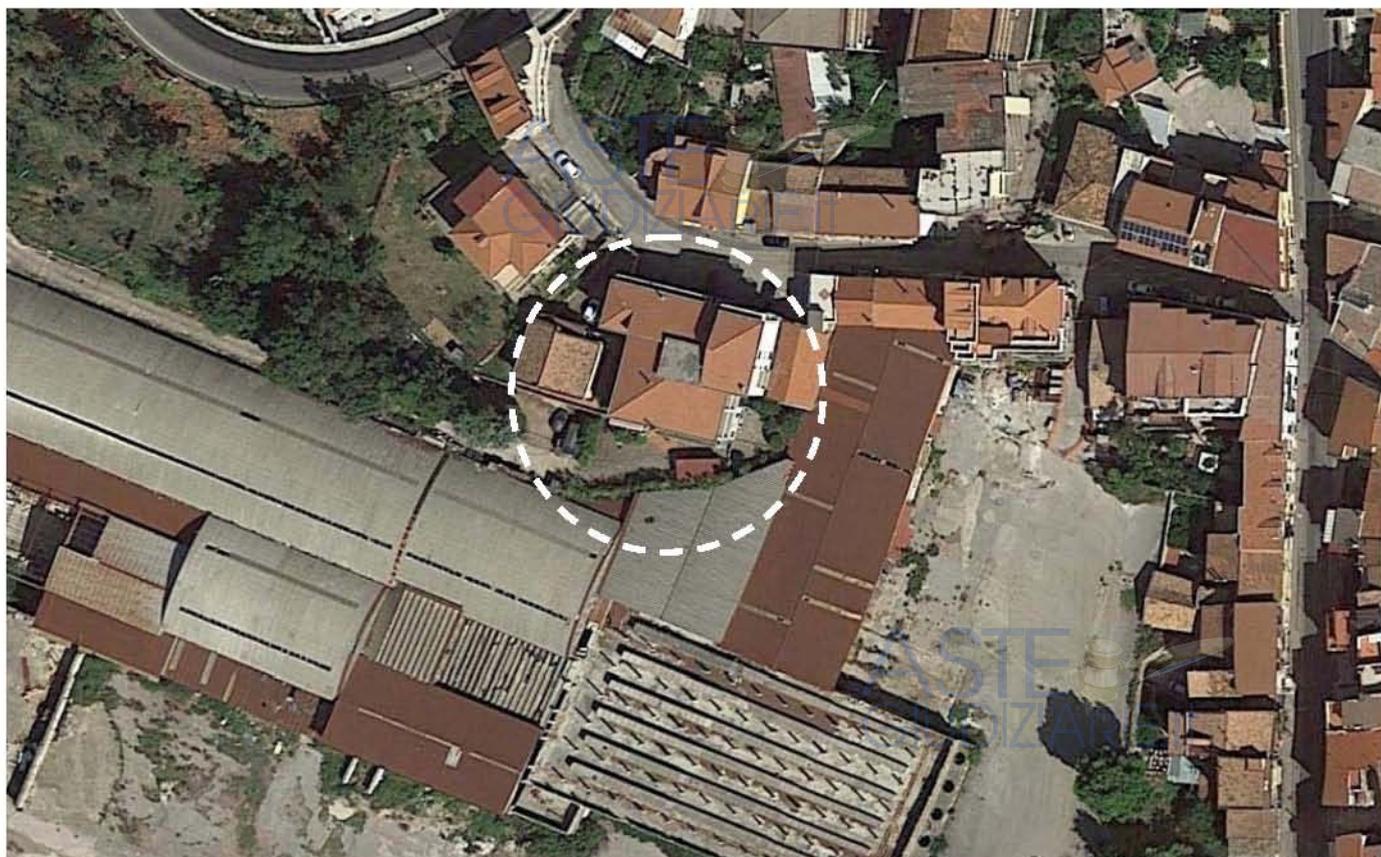
**Lotto n.5 (Comune di Montecorvino Rovella)**

Nord : Piano T: VS sub.1, AU sub.6; Piano 1: VS sub.1, AU sub.11; Piano 3°: VS sub.1, AU sub.16  
 Est : AU p.lla 1356, AU sub.6  
 Sud : AU p.lla 1338  
 Ovest : Piano T: AU sub.20, p.lla 384, p.lla 1354; Piano 1: AU sub.20; Piano 3°: AU sub.14

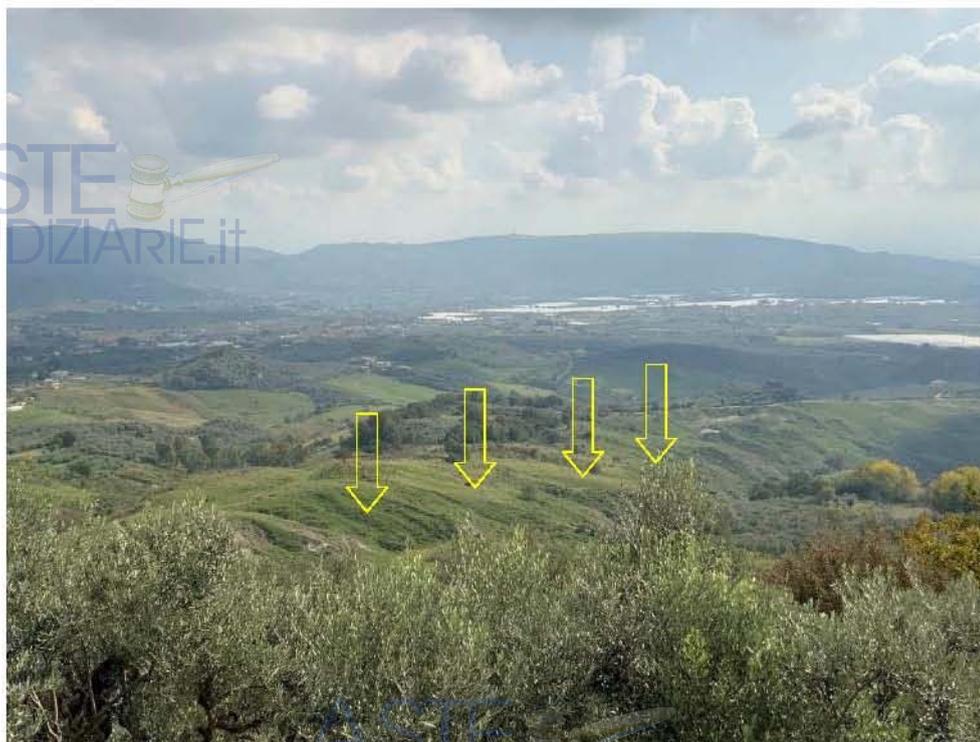
Il suolo risulta non sfruttato ed in stato di abbandono, privo di recinzione e delimitazione lungo i confini.

Vista da Nord

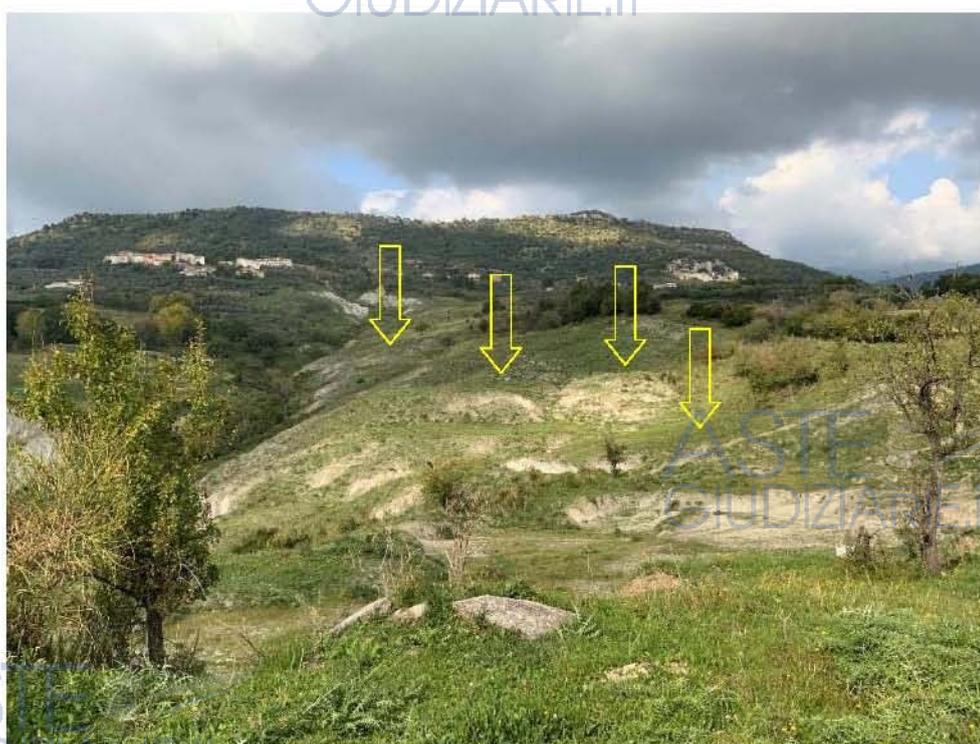
Vista da Sud

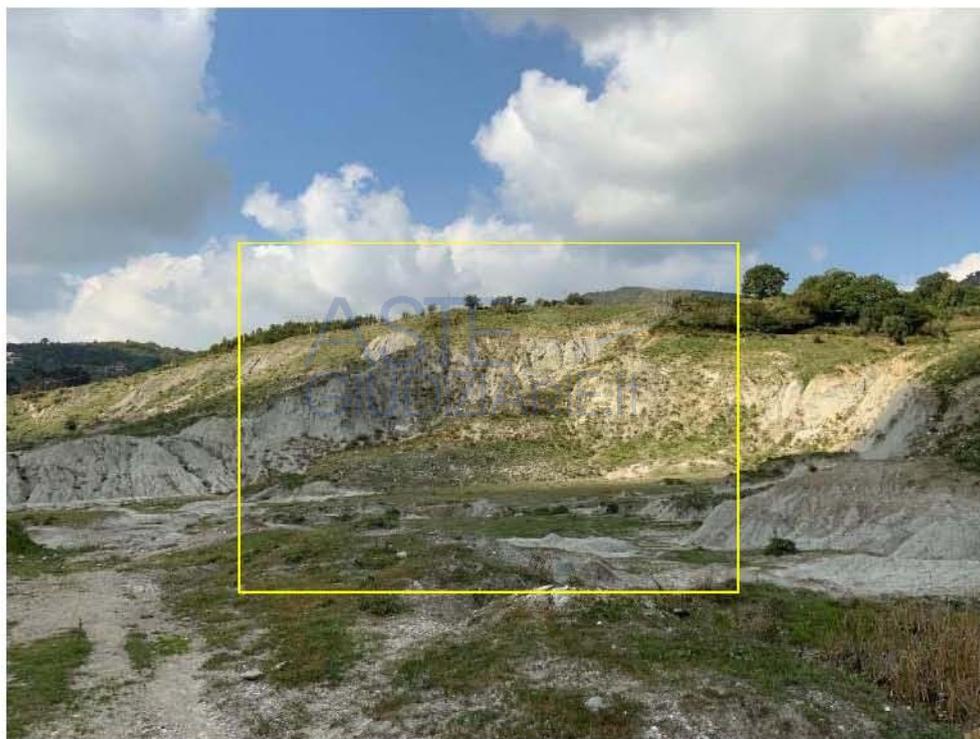
Il suolo risulta non sfruttato ed in stato di abbandono, privo di recinzione e delimitazione lungo i confini.

Vista da Sud-Est

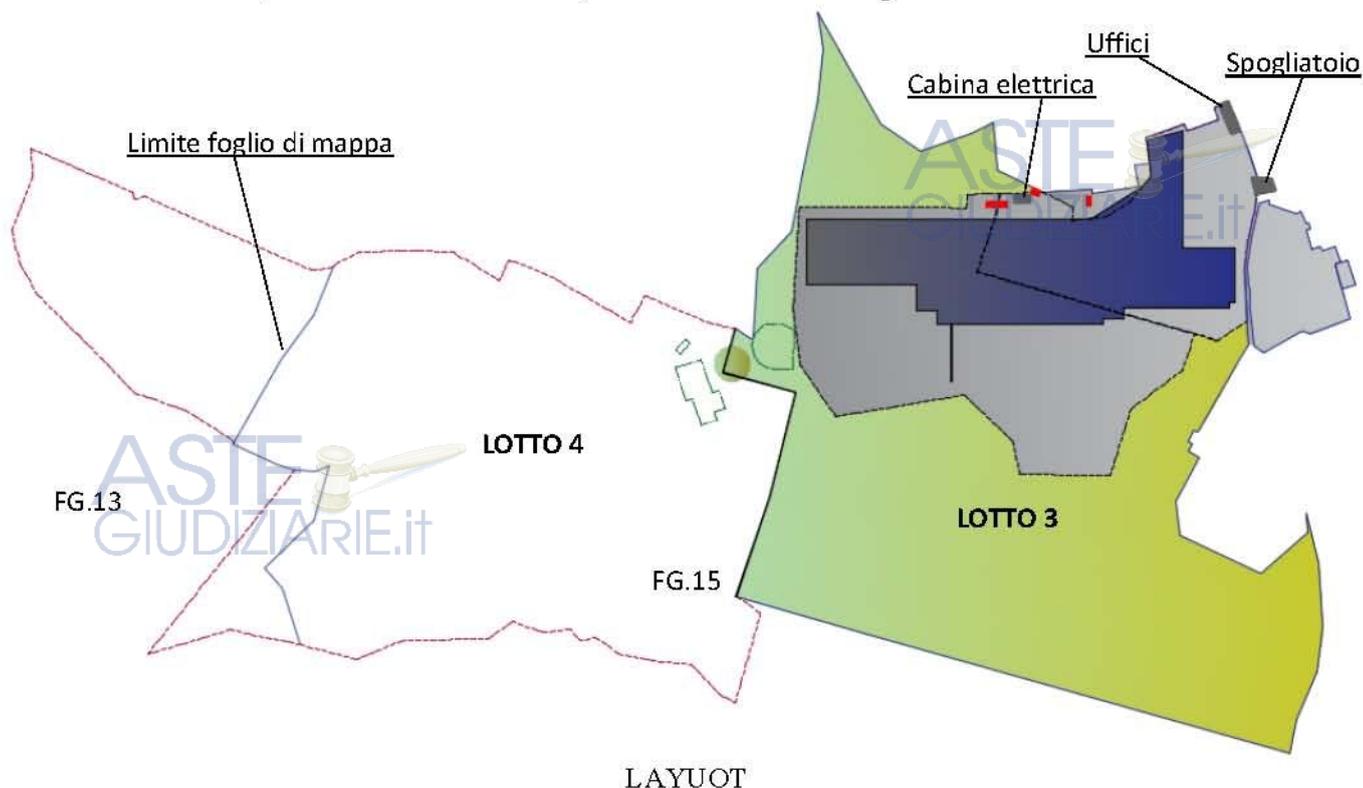
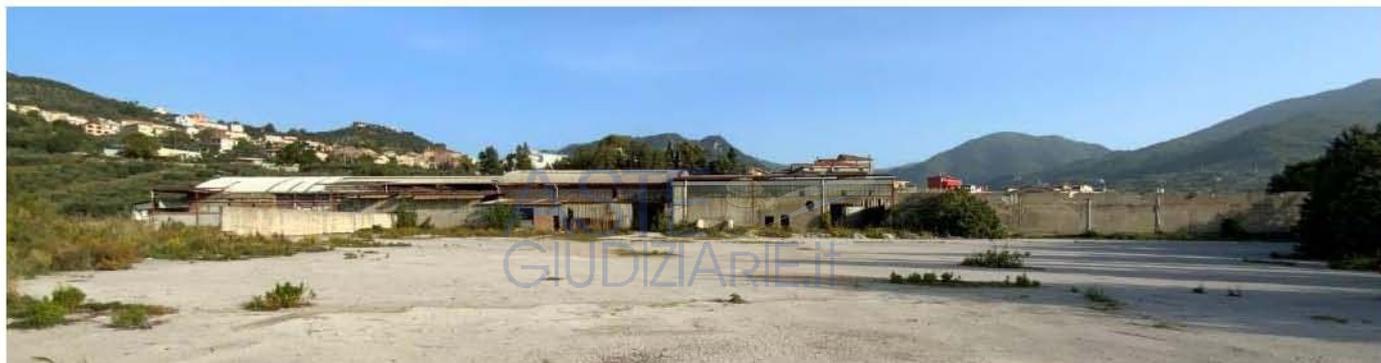
Vista da Sud

Il complesso industriale, in origine destinato alla produzione di laterizi, la cui edificazione, risalente nel tempo, è stata oggetto di ampliamenti da collocare tra gli anni '80-'90, è accessibile dalla strada provinciale SP 164, dal versante Est, nonché da via Principe Piemonte, sul versante Nord.

Dal punto di vista strutturale, il cespite risulta caratterizzato da impianti di differente tipologia, prevalentemente in acciaio, e, per una minor consistenza in c.a., disposti su un unico impalcato, al pianterreno. All'interno della struttura, si rinviene la presenza di un unico ammezzato, con solaio in laterocemento sorretto da pilastri in c.a., privo di scala di collegamento.

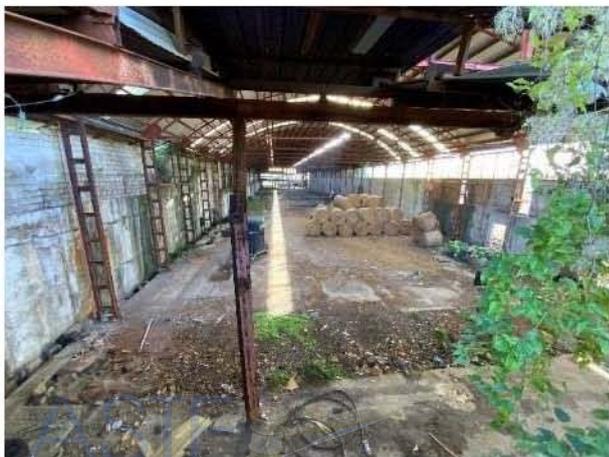
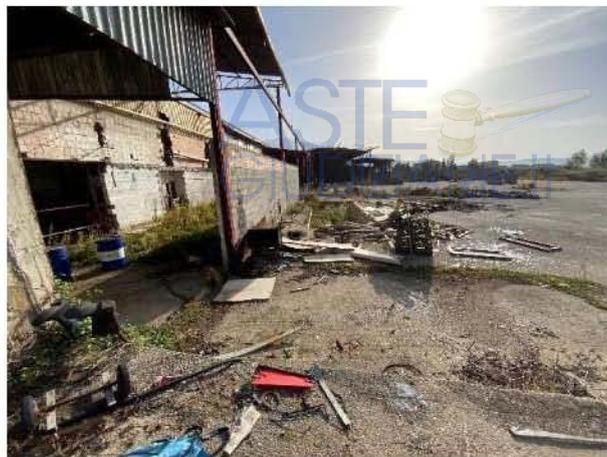
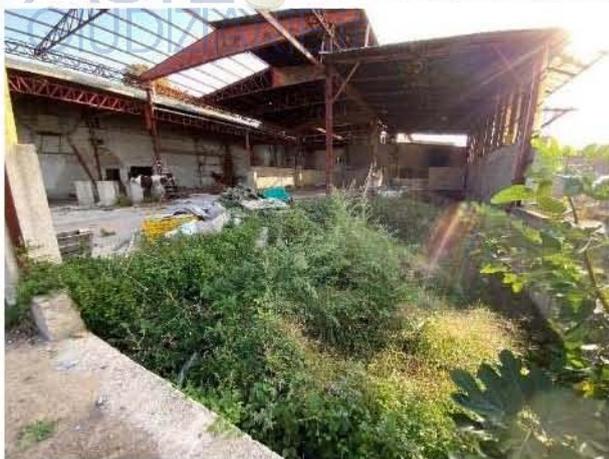
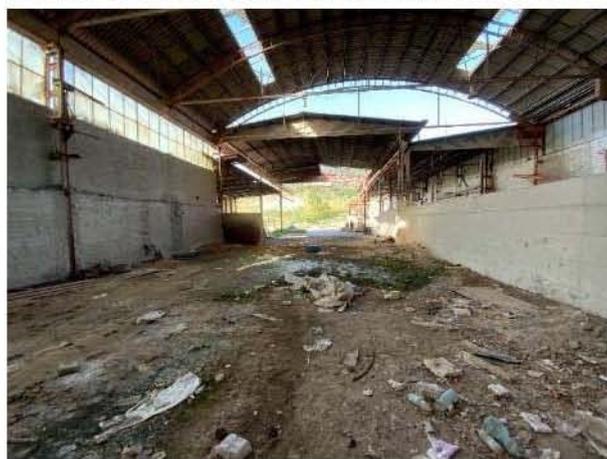
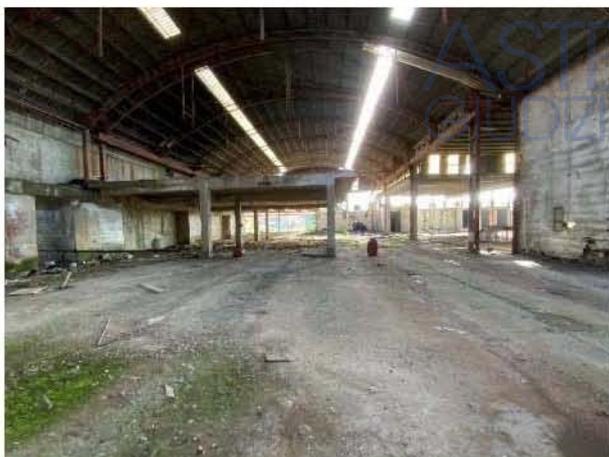
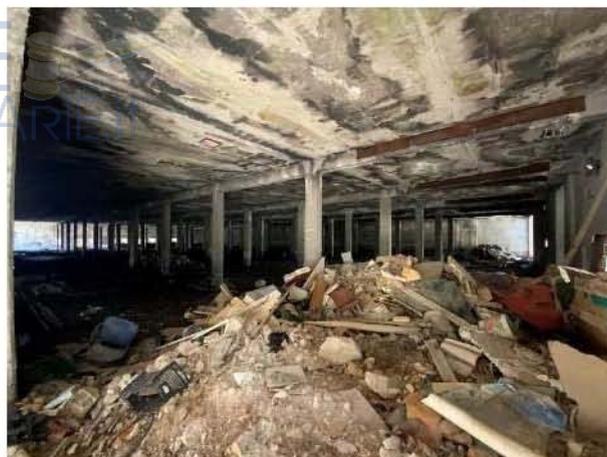
delle superfetazioni, ed un massimo di 12,05 m, al colmo del corpo di maggior estensione. La copertura è disomogenea, realizzata in lamiera, in laterocemento, in eternit (circa 3.500 mq).

L'intero complesso, privo di impiantistica, versa in condizioni di precarietà, in uno stato di abbandono e forte degrado, mentre all'interno della struttura e sull'area esterna si rinviene la presenza di inerti e rifiuti di ogni tipo.

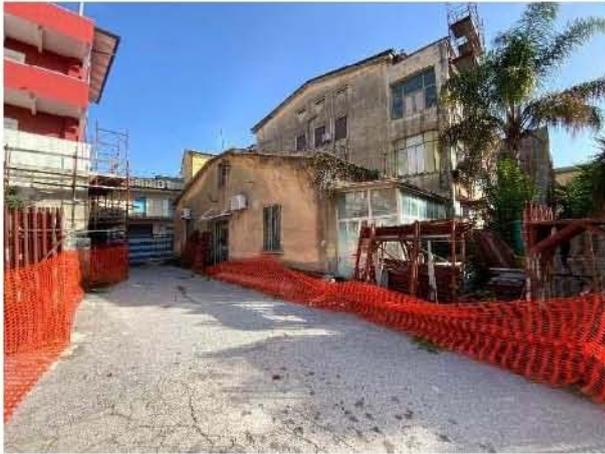
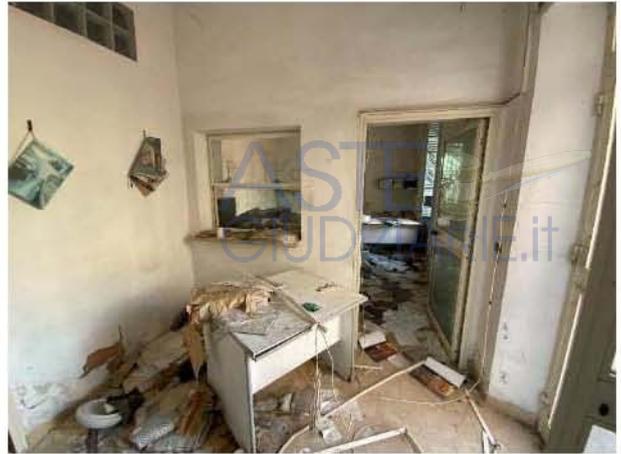
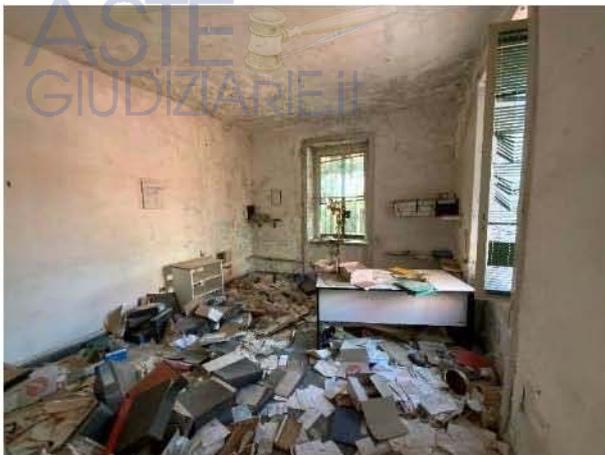
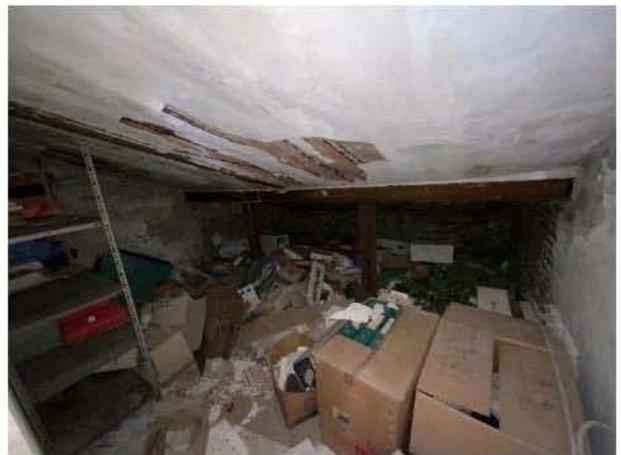
Palazzina uffici

Annessi all'opificio vi sono alcune strutture, insistenti sulla corte esterna, destinate ad uffici, spogliatoio e cabina elettrica, tutte in stato di abbandono e forte degrado.

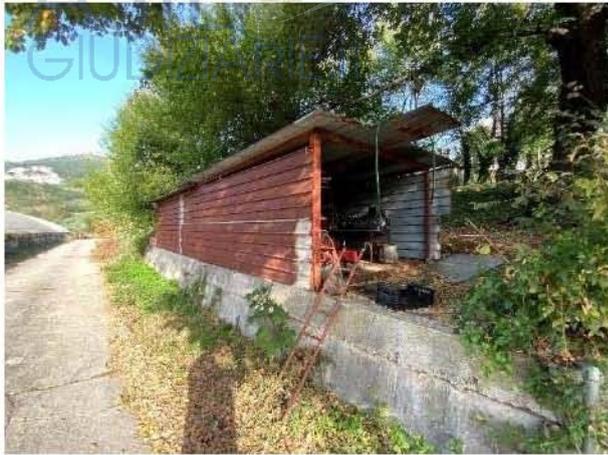
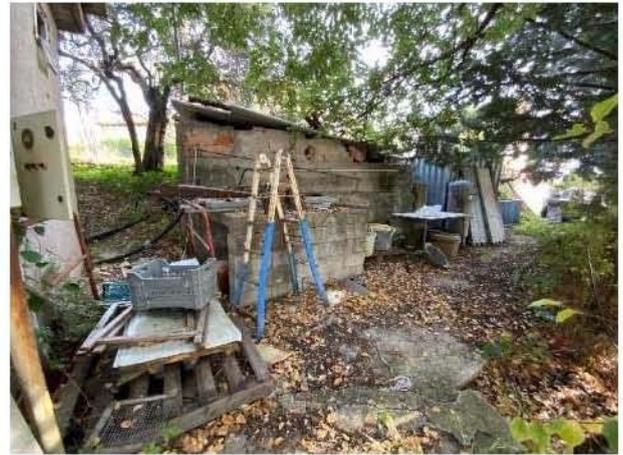
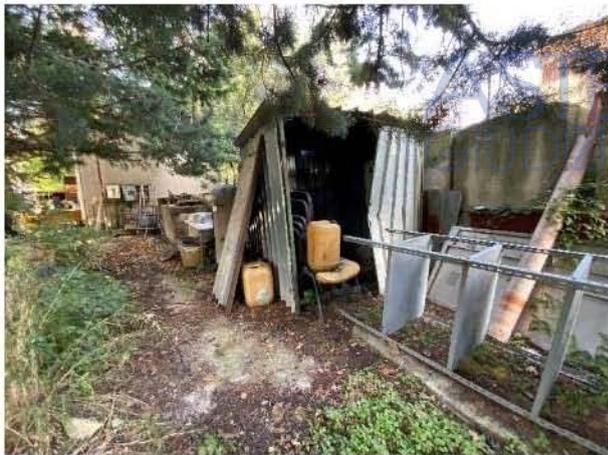
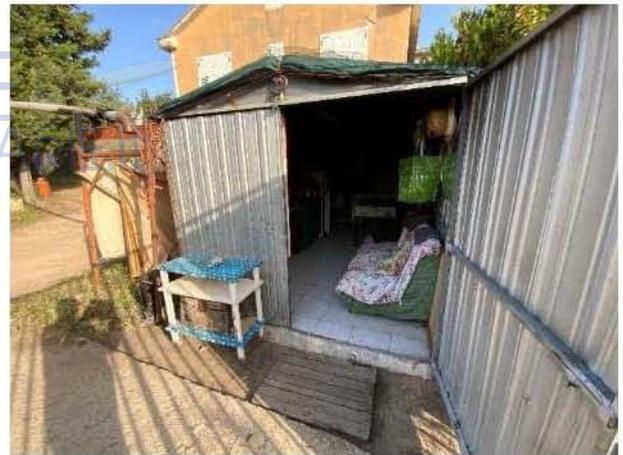
Manufatti abusivi

Sull'area esterna, si rinviene, inoltre, la presenza di ulteriori manufatti, realizzati in assenza di titolo edilizio, indicati con campitura in rosso nel layout riportato in precedenza.

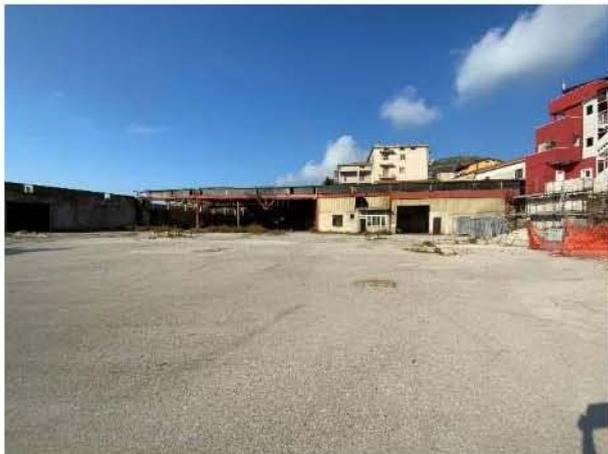
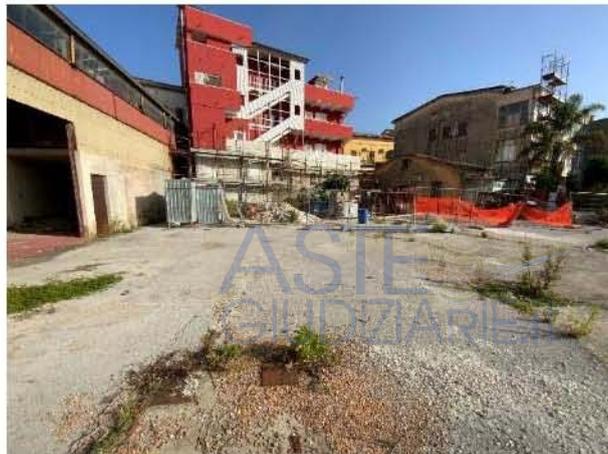
Particolare cantiere edile

Al momento dei sopralluoghi condotti, si è rinvenuta, sull'area pertinenziale dell'opificio, la presenza di un cantiere edile temporaneo, installato a servizio dei lavori in corso presso il fabbricato esterno alla proprietà pignorata, insistente sul mappale n.329. Inoltre, nello spigolo Nord-Est del capannone, si è rinvenuta la presenza di un passaggio che consente il collegamento con l'abitazione di cui al successivo Lotto n.5, insistente nel cassone del fabbricato afferente alla p.lla 980 (Fig.15 p.lla 981 sub.19).

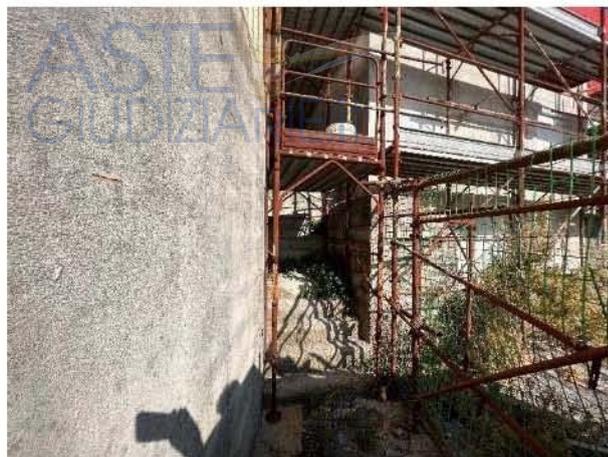
Particolare passaggio verso il Lotto n.4

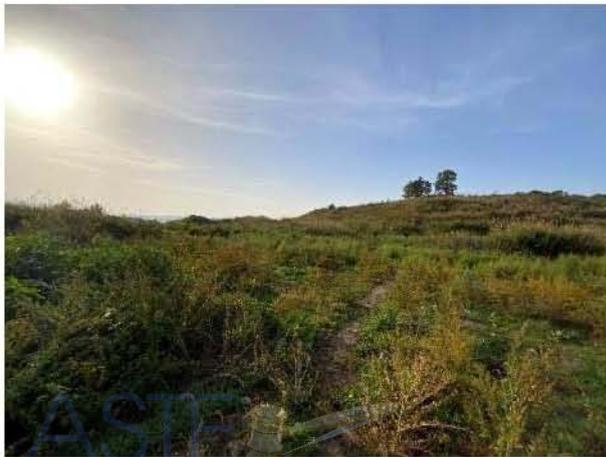
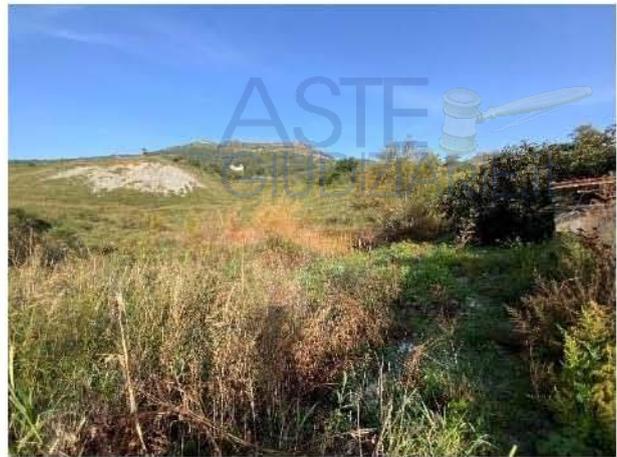
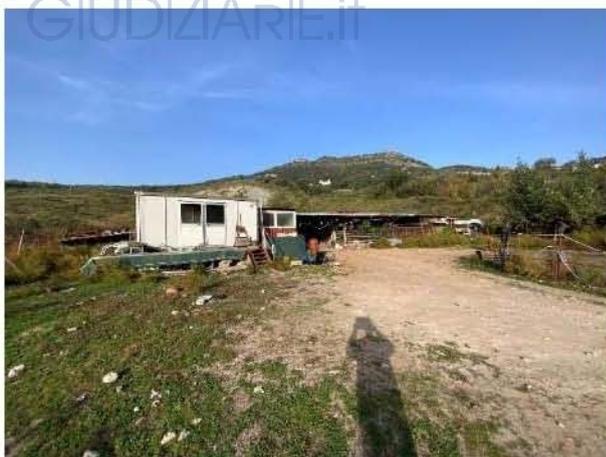
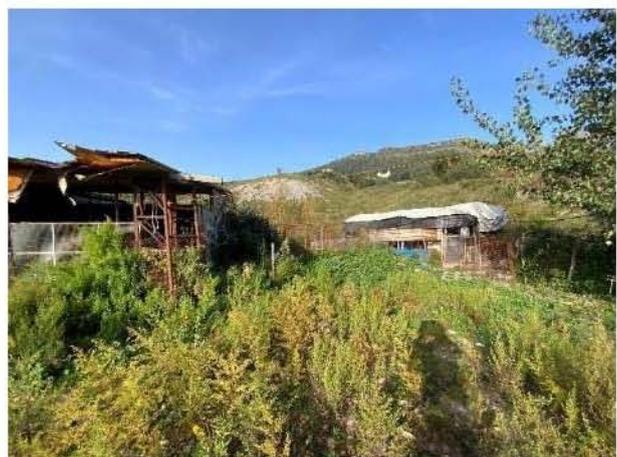
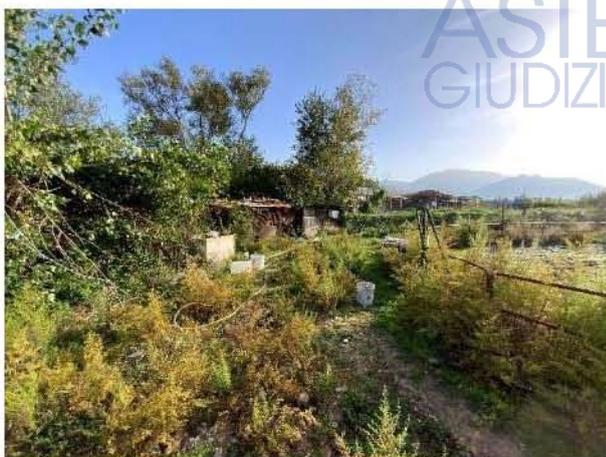
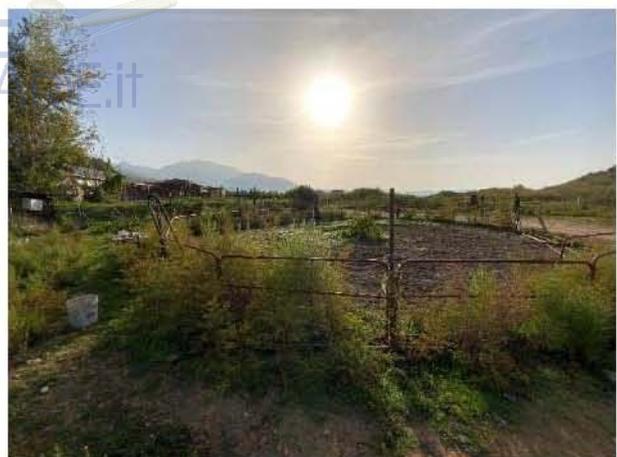
Il suolo, ricadente per buona parte in area a destinazione "Cava", risulta non sfruttato ed in stato di abbandono, privo di recinzione e delimitazione lungo i confini.

Sullo stesso si rinviene la presenza di manufatti precari e baraccamenti, realizzati in assenza di titolo edilizio abilitativo.

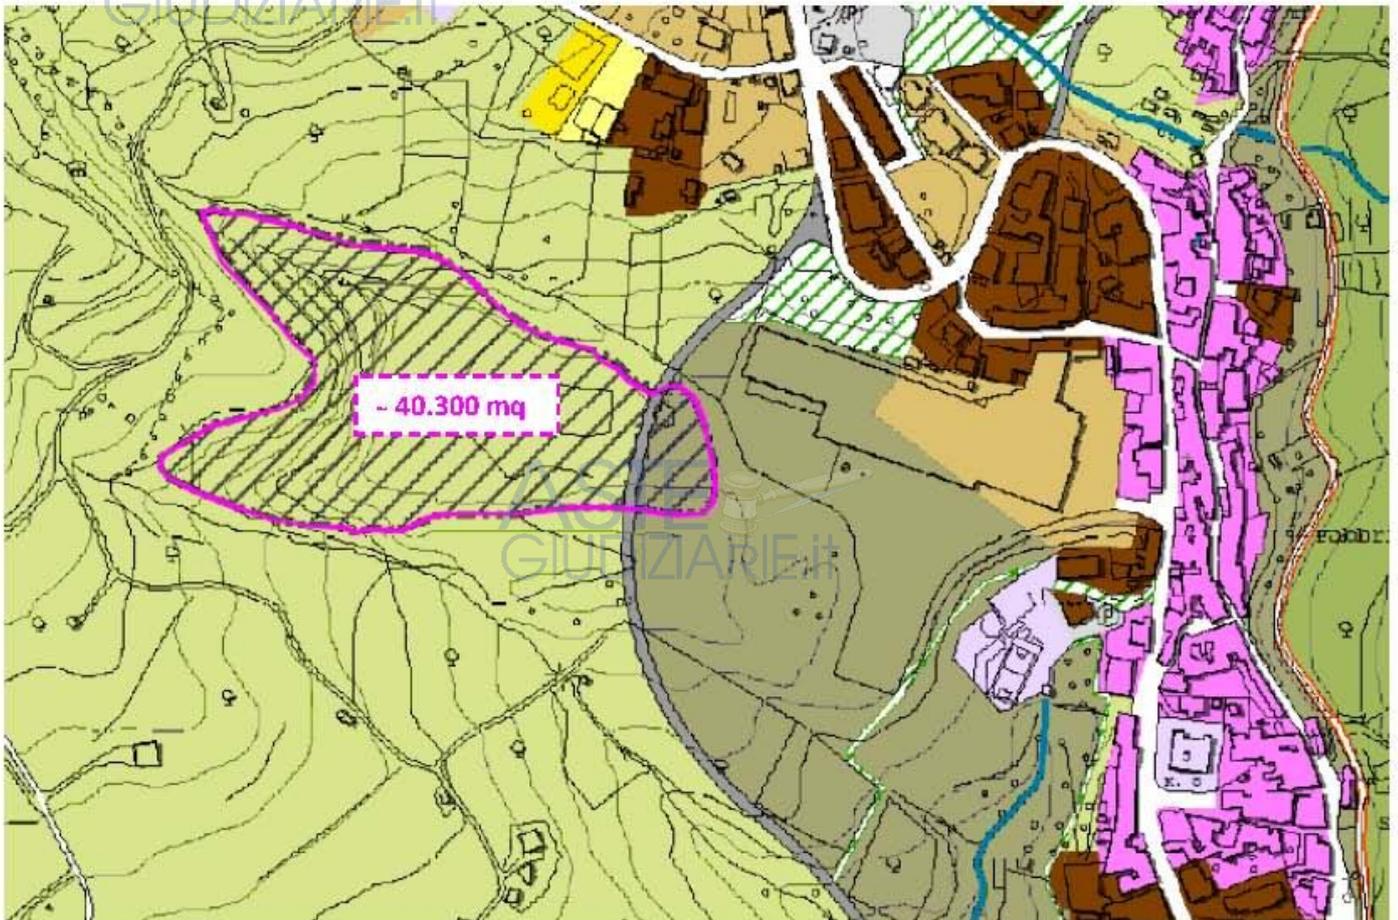
Con riferimento all'elaborazione grafica sotto riportata, circa 40.300 mq della consistenza complessiva, ricadono in area di cava.

Determinazione estensione area di cava  
Elaborazione cad su stralcio PUC

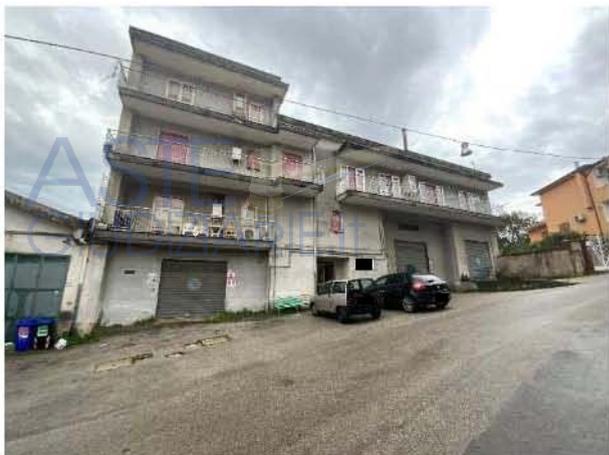
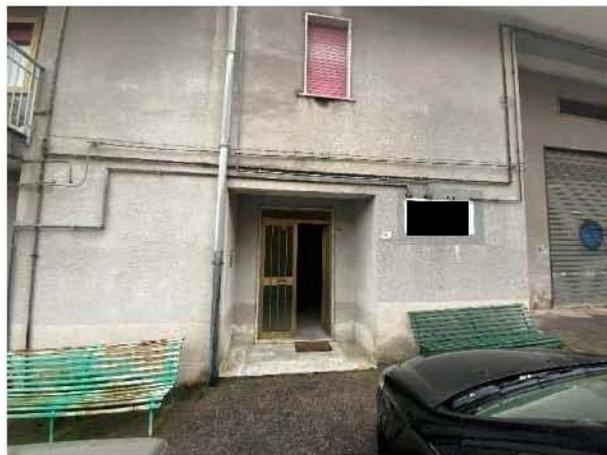
Realizzato con struttura portante in c.a. e copertura a tetto, presenta pareti esterne intonacate e tinteggiate, in uno scarso stato di conservazione.

Vista da Nord, da via Principe di Piemonte

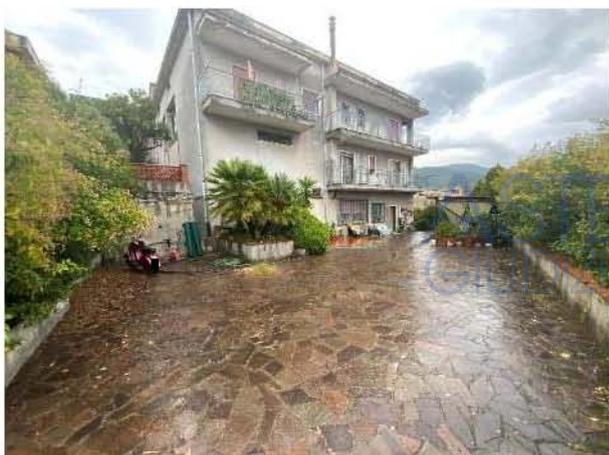
Vista da Sud
