TRIBUNALE ORDINARIO DI BARI
UFFICIO ESECUZIONI IMMOBILIARI

RELAZIONE DI CONSULENZA TECNICA D'UFFICIO
PROCEDIMENTO N. 464/2020 R.G.E.

C.T.U. ing. Giuseppe Pinto

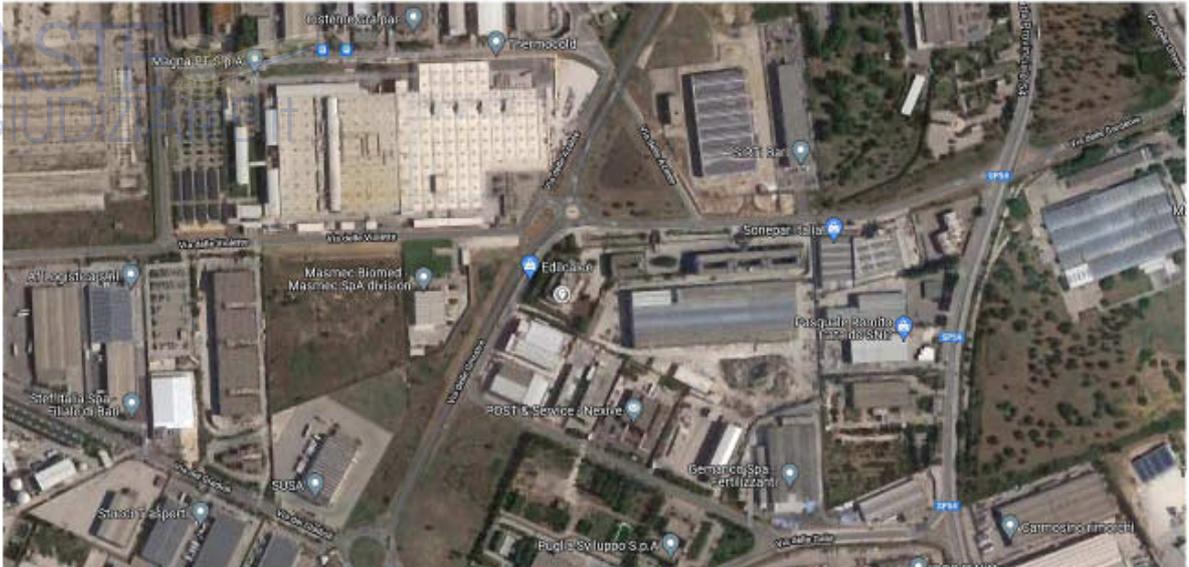
Fig. n. 1

La palazzina è ubicata nella zona industriale di Modugno (fig. 1-2).

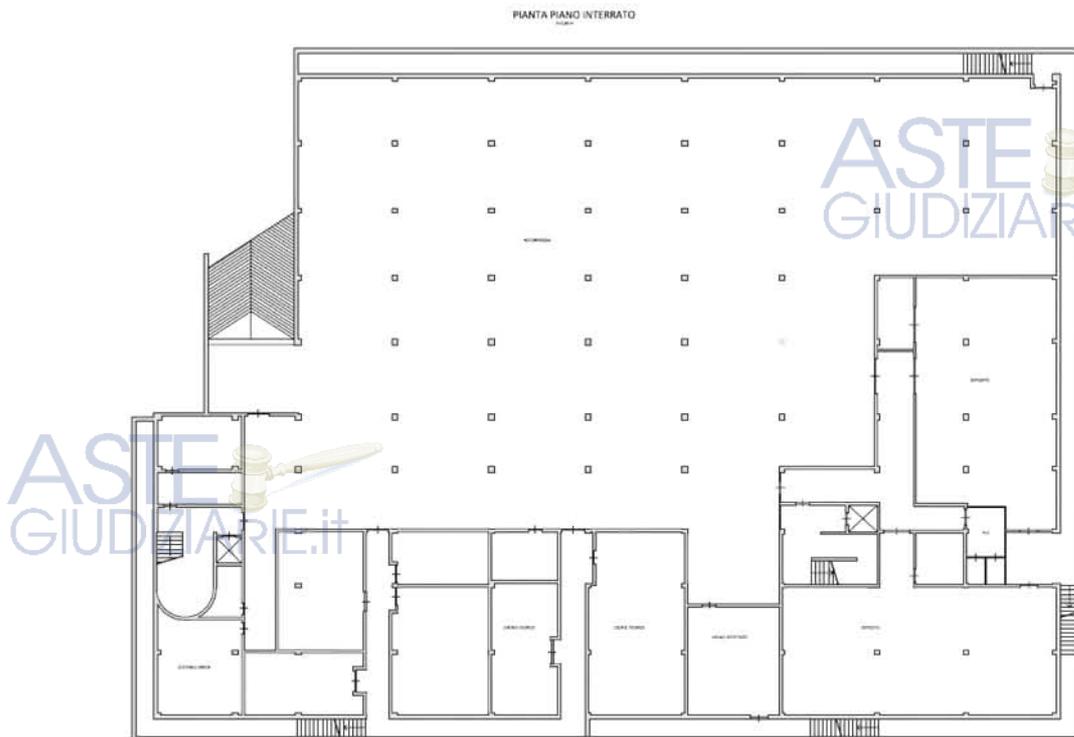
Fig. 3

Il piano interrato è destinato a deposito ed autorimessa (fig. 3) a cui si accede da una rampa scoperta e dispone di due scale e due ascensori che lo collegano ai piani successivi.

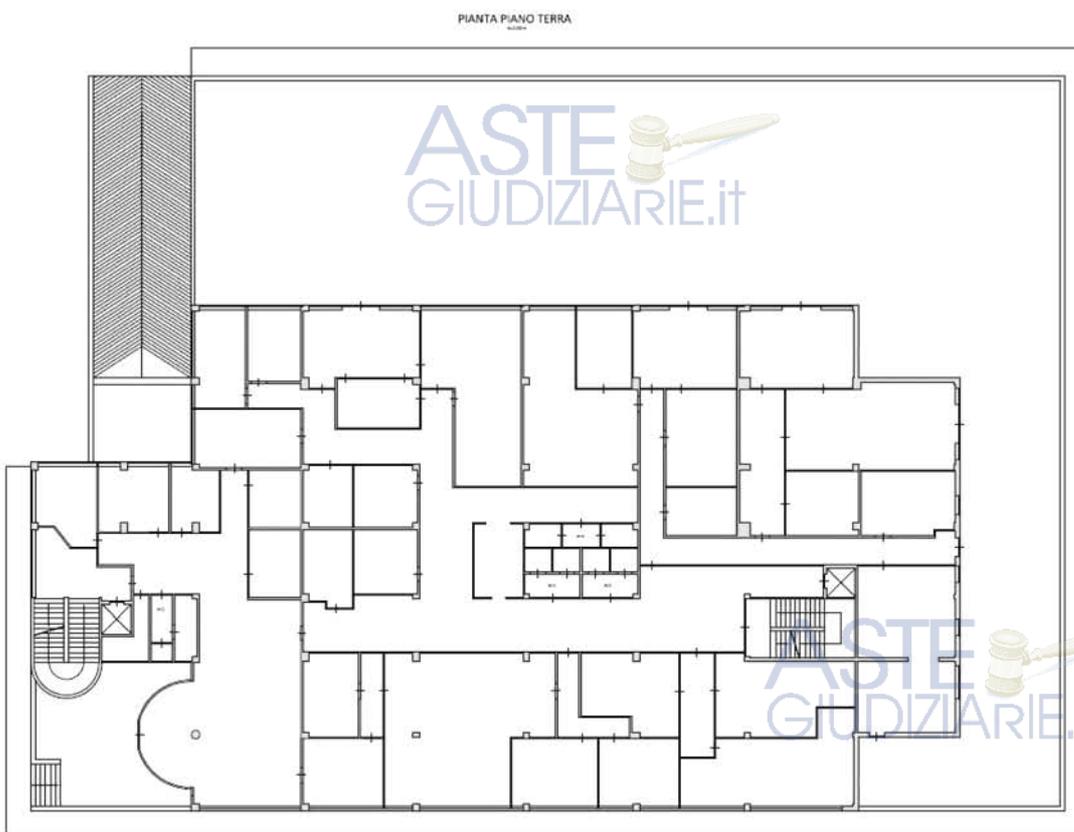
Fig. 4

Il piano terra, primo e secondo sono destinati ad uffici, il piano terzo alloggia locali tecnici (fig. 4,5,6,7).
