RELAZIONE DI CONSULENZA TECNICA D'UFFICIO

PROCEDURA ESECUTIVA IMMOBILIARE N. RGE n.13\2023

PROGETTO DI RISTRUTTURAZIONE E CAMBIAMENTO
DI DESTINAZIONE D'USO DI UN LOCALE SITO IN VIA
FIRENZE

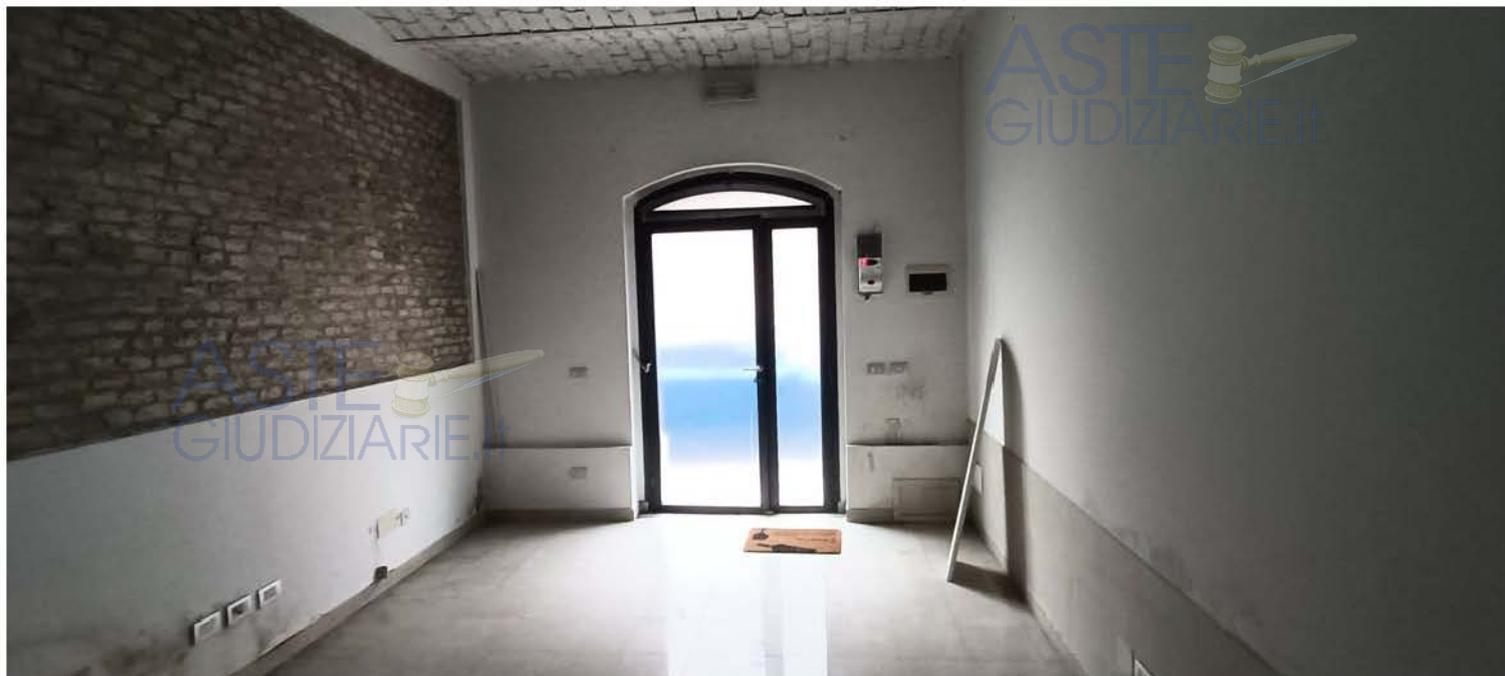
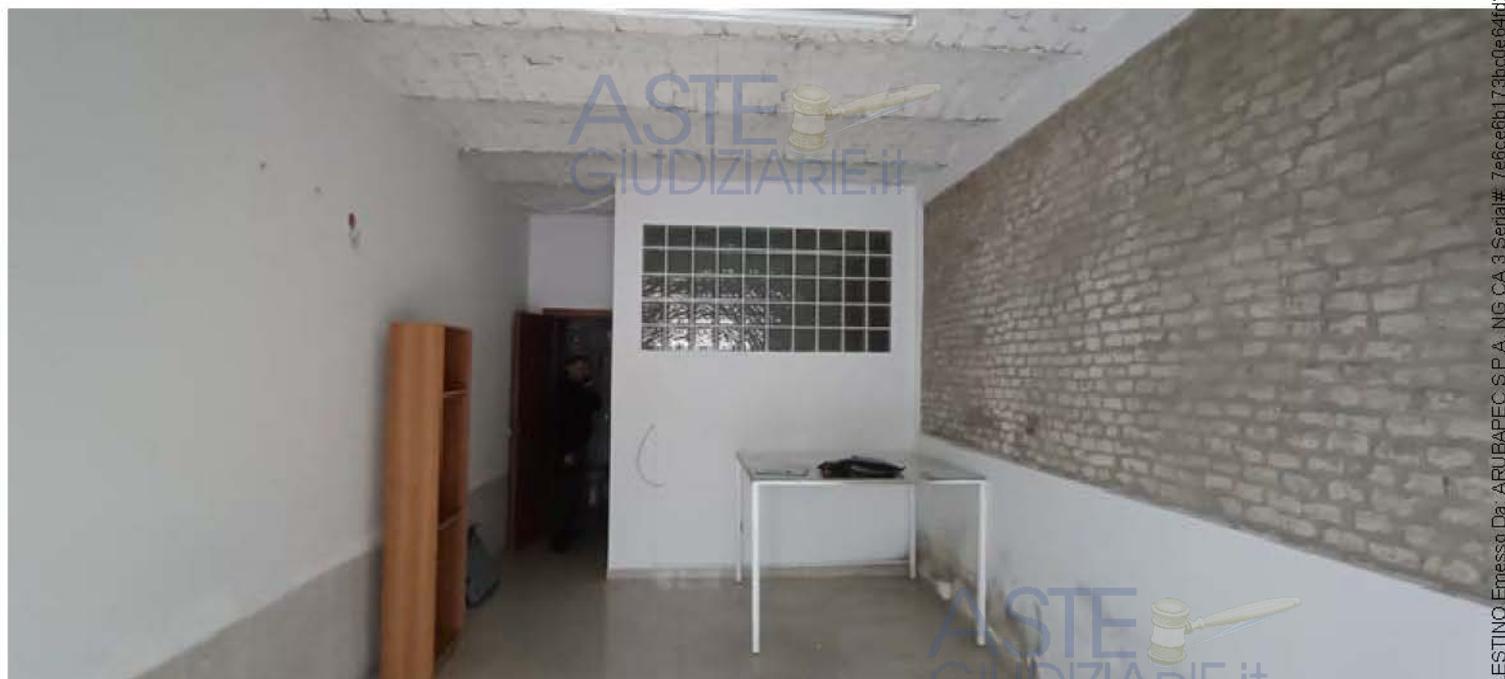
Vano principale

L'immobile, ad uso ufficio, si compone di un ampio vano direttamente accessibile da Via Firenze attraverso una porta vetrata della superficie di ca mq. 19,4, di un ulteriore vano accessorio retrostante di ca mq. 7,6 e da un bagno con antibagno di ca mq. 1,75. La superficie lorda complessiva risulta di ca mq. 38 e altezza netta di 3,10 mt. L'edificio a cui appartiene l'immobile oggetto di perizia è inserito in una cortina di fabbricati in linea che caratterizzano la tipologia urbana della zona centrale della Città di Campobasso localizzata in prossimità della vecchia cinta muraria del Centro storico.

Le superfici interne sono in parte in mattoni a vista ed in parte intonacate con zone che presentano segni evidenti di umidità da risalita capillare. Nel divisorio interposto tra i due vani è stata ricavata una muratura in vetro cemento per ottimizzare la luminosità interna.

Il soffitto, privo di intonaco, lascia intravedere il solaio a voltine caratteristica degli edifici dell'epoca.

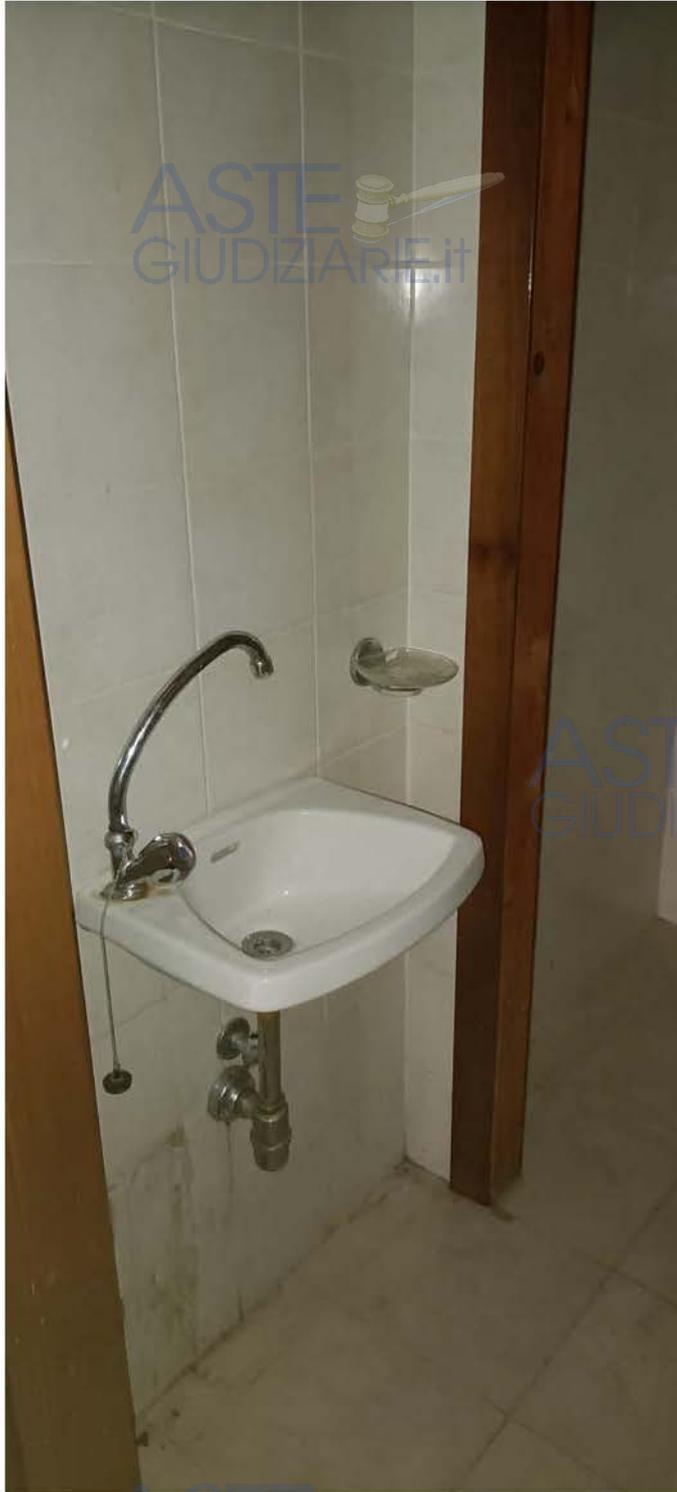
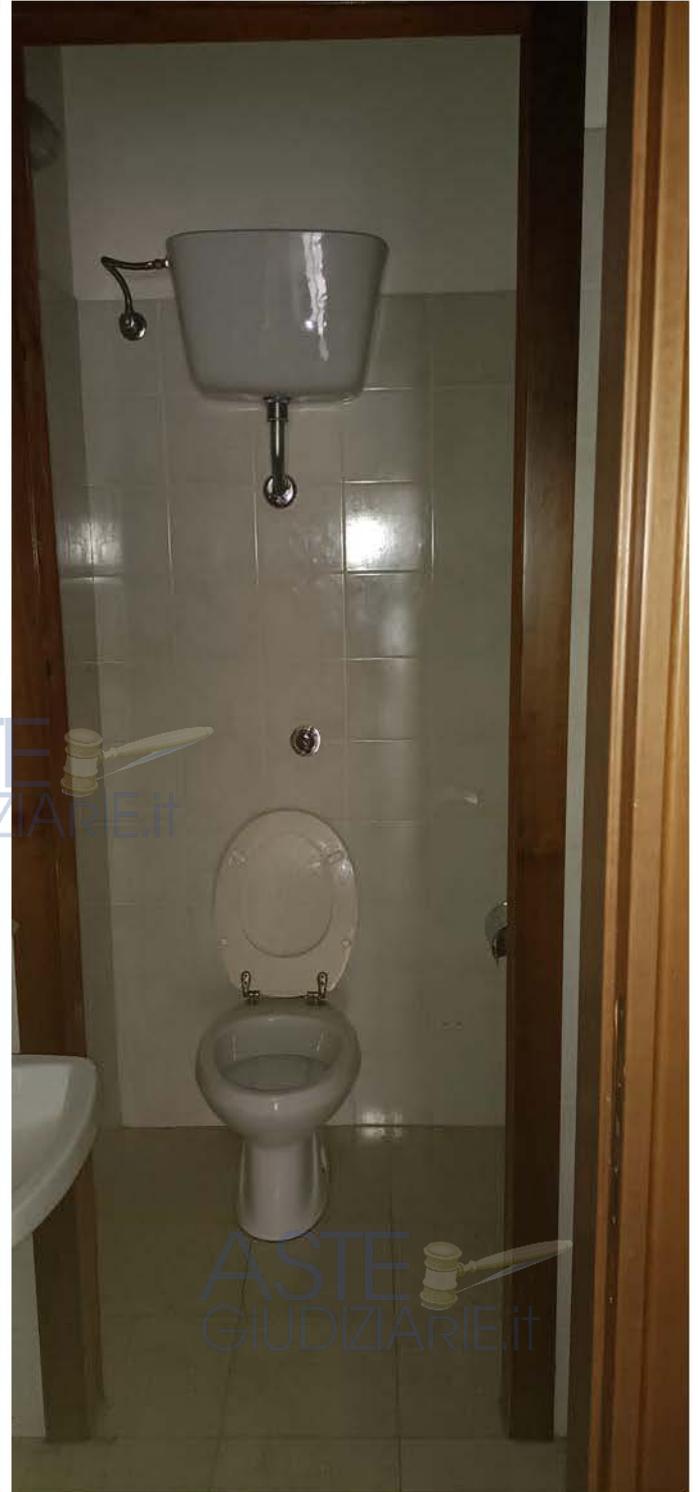
Antibagno e Bagno

Il servizio igienico è minimale ed è costituito da un piccolo lavello nell'antibagno e un vaso nel vano WC.

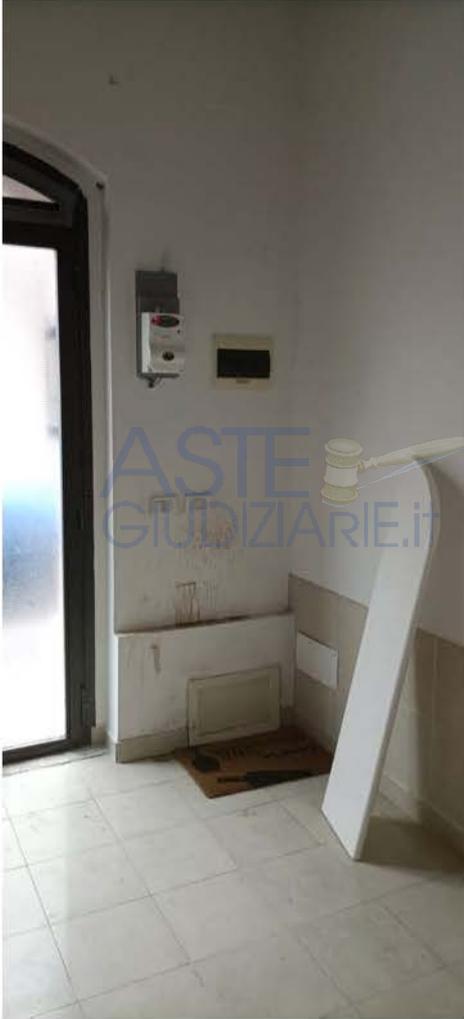
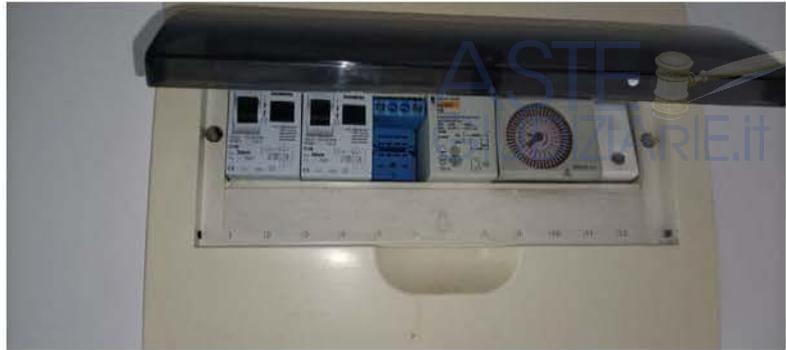
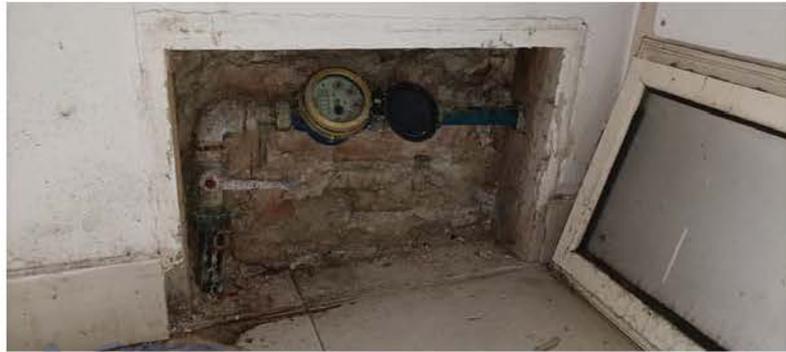
Contatore Enel / Acqua

denotano interventi di ristrutturazione successivi. Infatti, la pavimentazione, gli impianti idrico ed elettrico e il bagno sono di fattura relativamente recente.

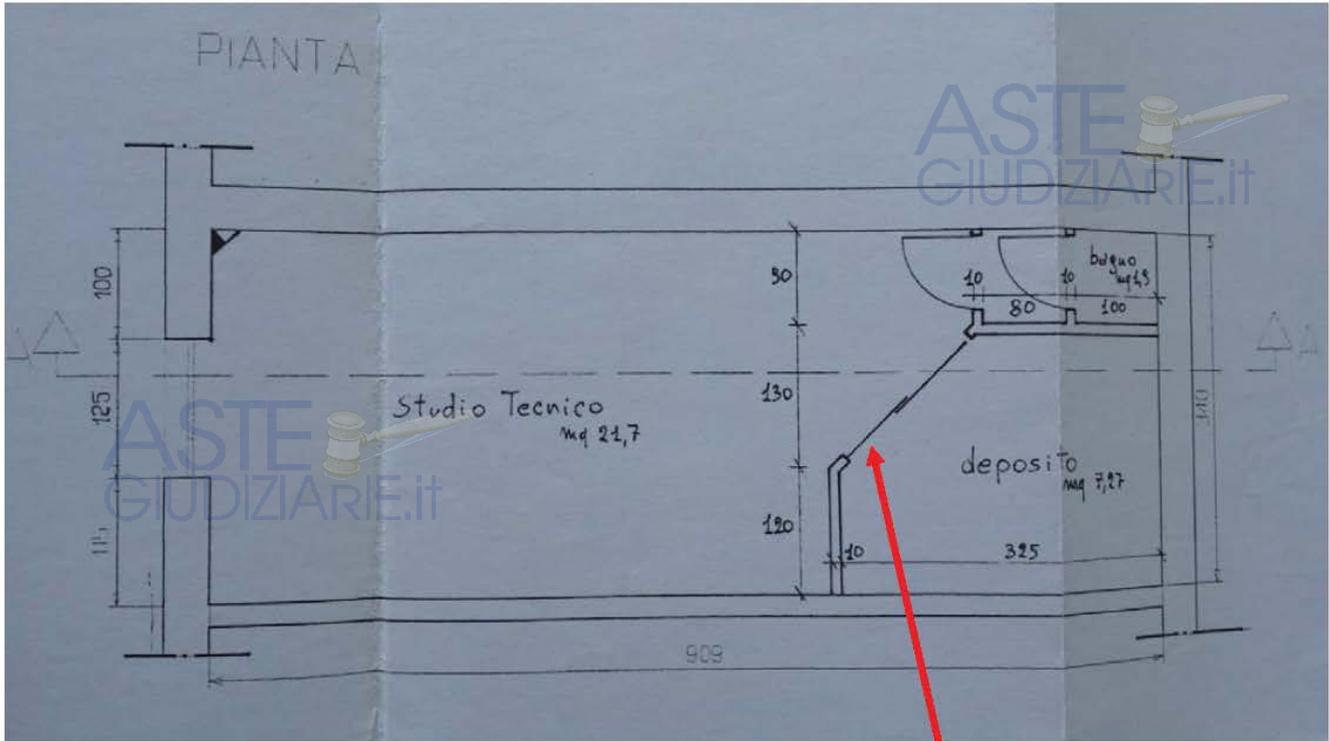
Pianta allegata alla richiesta di Concessione Edilizia

In seguito alla Concessione Edilizia n.310 del 23/11/2000 sono state realizzate delle tramezzature interne con la formazione di due vani + servizio igienico. Inoltre è stato eseguito un cambio di destinazione urbanistica da categoria C2 all'attuale A10.

Lo stato dei luoghi così come rilevato è conforme a quanto riportato nell'atto di compravendita (Atto del 27/01/2003 Notaio Marco De Benedittis Repertorio n. 61360), tuttavia dal punto di vista planimetrico si riscontra una leggera difformità (non sostanziale) rispetto al progetto di cui alla Concessione Edilizia n.310 del 23/11/2000.

Nel caso in cui si rendesse necessario sanare la lieve difformità riscontrata si stima il costo della pratica di sanatoria ai sensi dell'art. 32 comma 2 del DPR 380/01 in circa Euro 1.000,00.

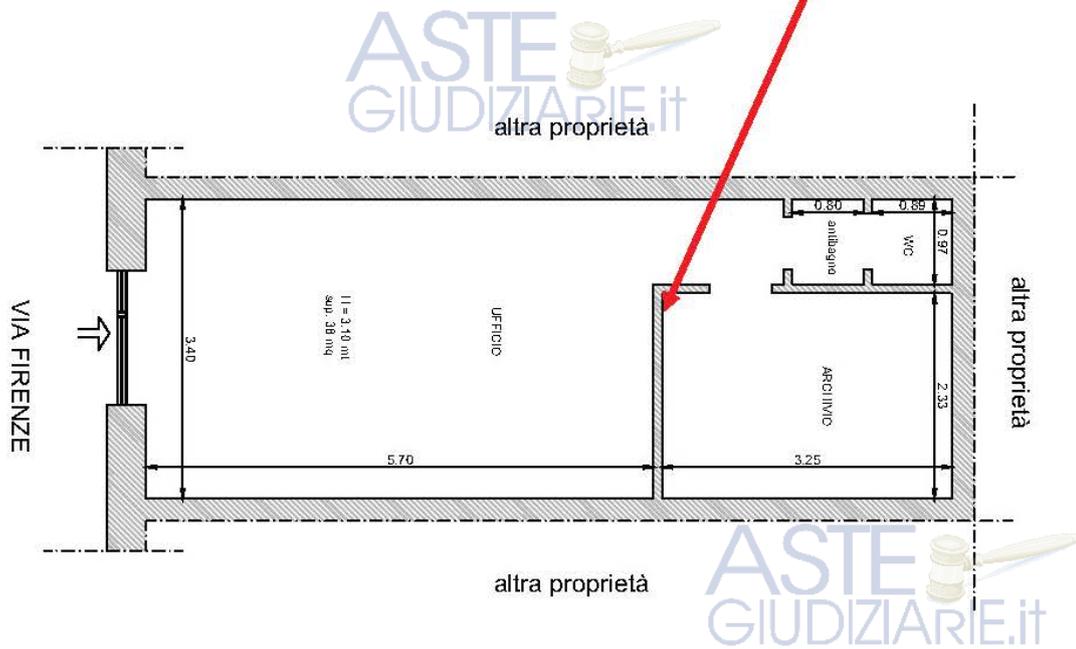
Pianta dello stato di fatto

Trattasi del tramezzo interno tra i due vani realizzato in modo orizzontale anziché inclinato. Inoltre non risulta aggiornata la planimetria catastale rispetto a quella disponibile al Catasto Urbano.

Difformita'
