Tribunale di Tivoli
Sezione Fallimentare

Fall. n. 54/2016 della

Relazione di Stima BOX

Via Lago di Bracciano n. 82

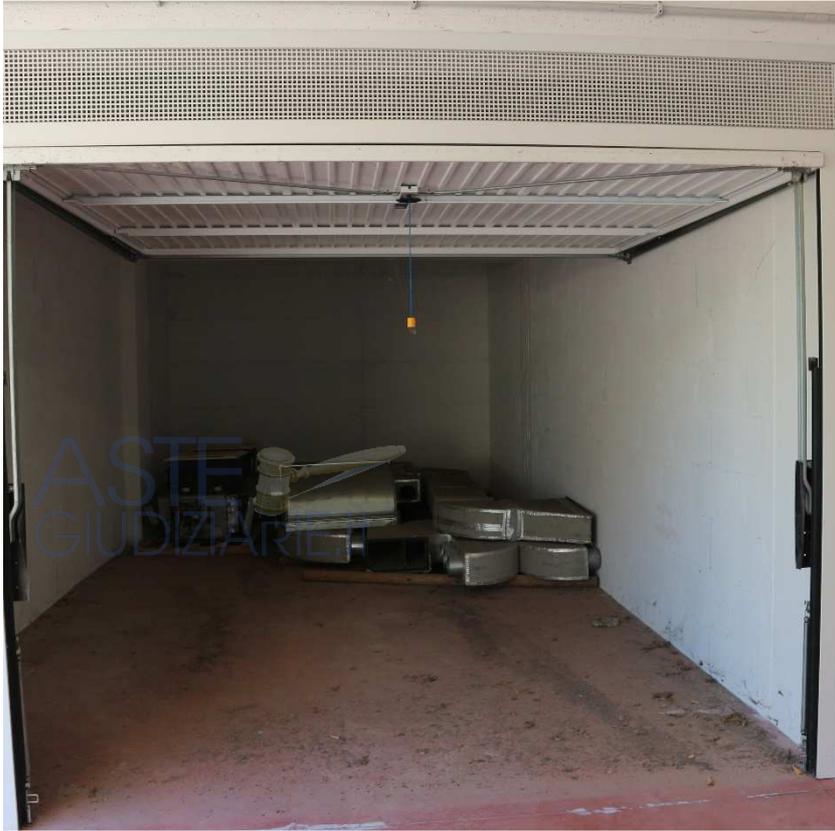
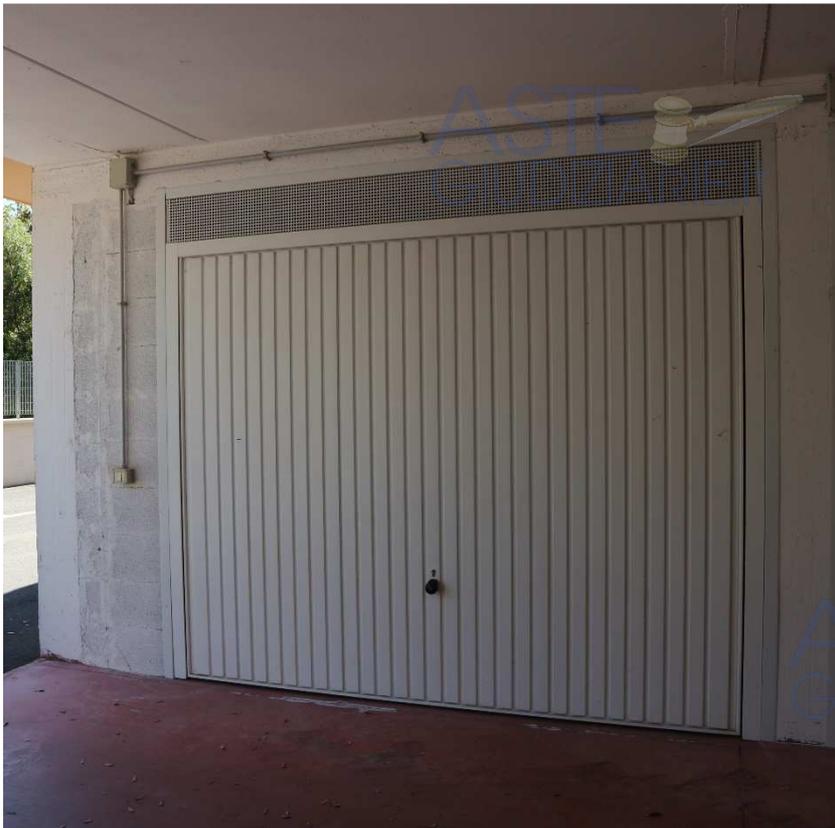
Box n. 1

Il box in oggetto, è il primo che si incontra sulla sinistra accedendo dalla rampa. Ha forma rettangolare, con i lati di ml. 3,65 x ml. 7,07, con superficie calpestabile di circa mq. 25,80.

Al box si accede attraverso una porta basculante metallica, con apertura manuale, e sovrastante griglia di areazione. Si presenta in ottime condizioni, ha le pareti in blocchetti di cemento tinteggiati a calce e la pavimentazione è di tipo industriale, tipica dei locali adibiti ad autorimessa ed è dotato di impianto elettrico.

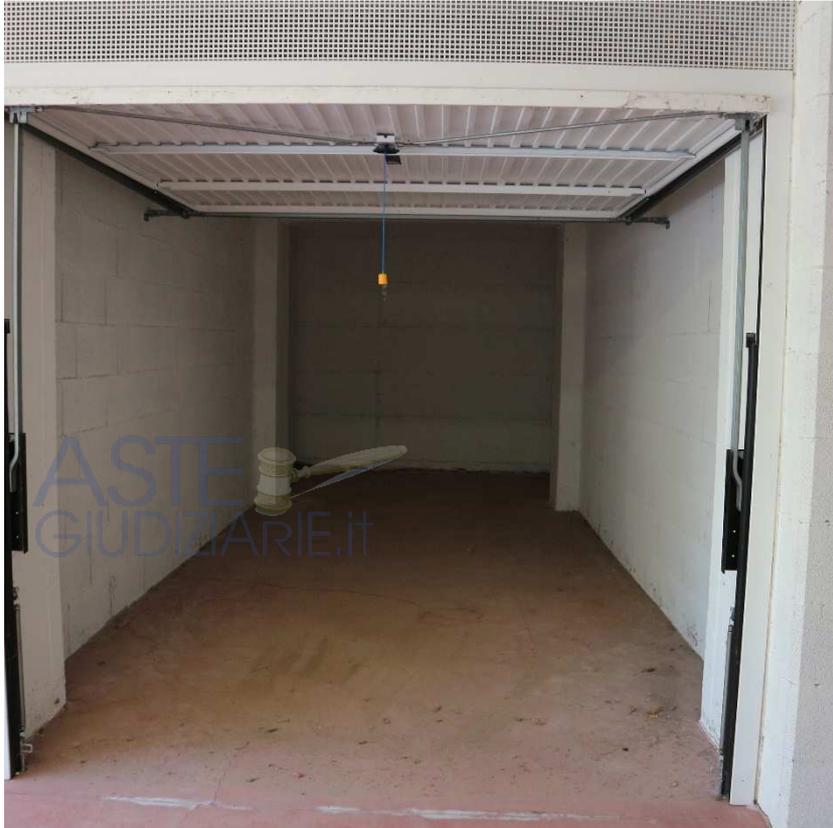
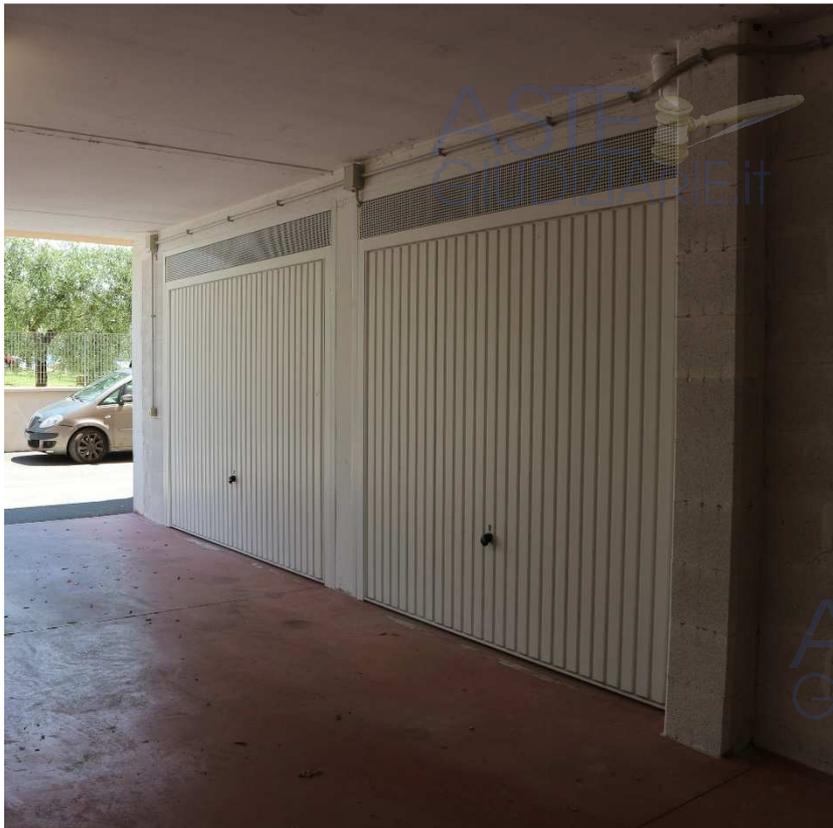
Box n. 2

Il box in oggetto, è il secondo che si incontra sulla sinistra accedendo dalla rampa. Ha forma rettangolare, con i lati di ml. 2,90 x ml. 7,07, con superficie calpestabile di circa mq. 20,50.

Al box si accede attraverso una porta basculante metallica, ad apertura manuale, con sovrastante griglia di areazione. Il box si presenta in ottime condizioni, è dotato di impianto elettrico, ha le pareti in blocchetti di cemento tinteggiati a calce, la pavimentazione è di tipo industriale, tipico dei locali adibiti ad autorimessa. All'interno del box, sulle due pareti perimetrali, sono presenti due pilastri su ogni lato, sporgenti di cm. 20 rispetto al filo delle pareti, che restringono quindi la larghezza utile, che nei suddetti punti è di ml 2,50, in luogo di 2,90.

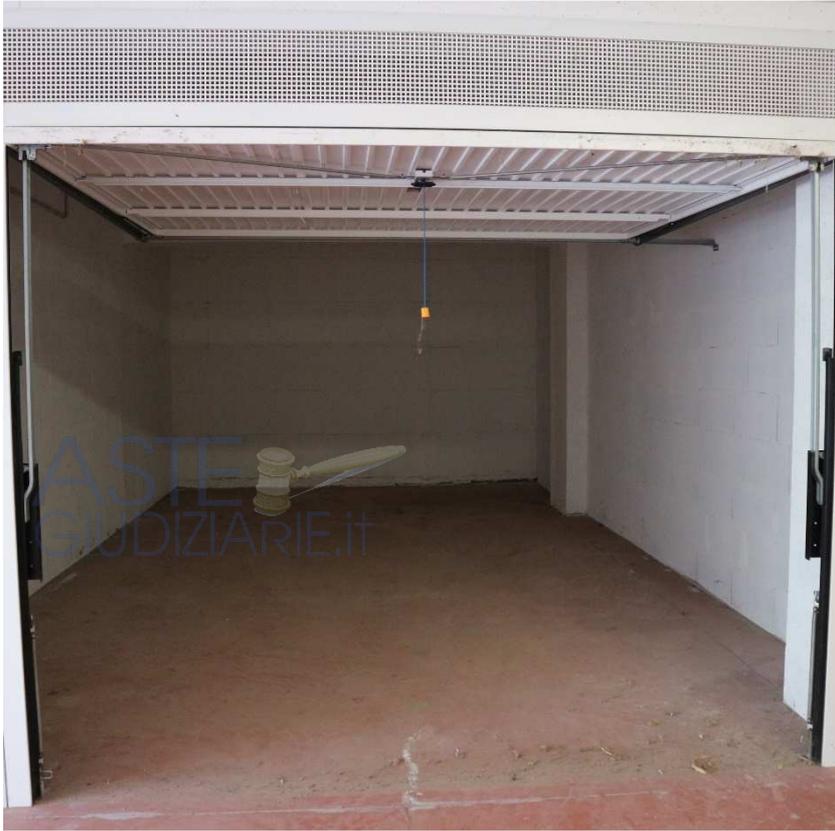
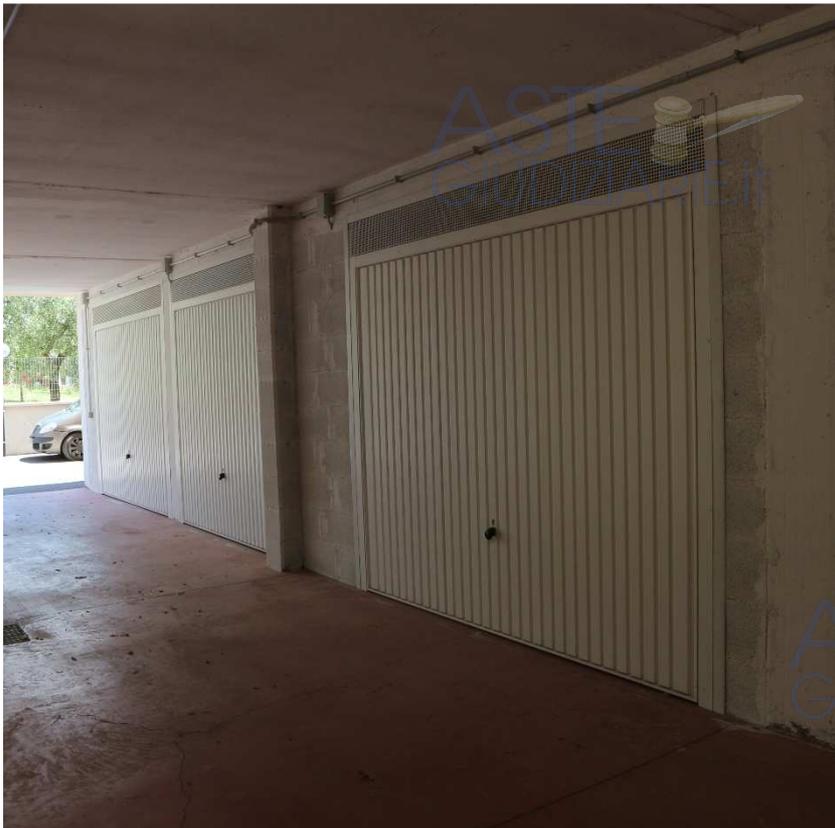
Box n. 3

Il box in oggetto, è il terzo che si incontra sulla sinistra accedendo dalla rampa. Ha forma rettangolare, con i lati di ml. 4,21 x ml. 7,07, con superficie calpestabile di circa mq. 29,76.

Al box si accede attraverso una porta basculante metallica, con apertura manuale, con sovrastante griglia di areazione. Il box si presenta in ottime condizioni, ha le pareti in blocchetti di cemento tinteggiati a calce, la pavimentazione è di tipo industriale, tipico dei locali adibiti ad autorimessa ed è dotato di impianto elettrico.

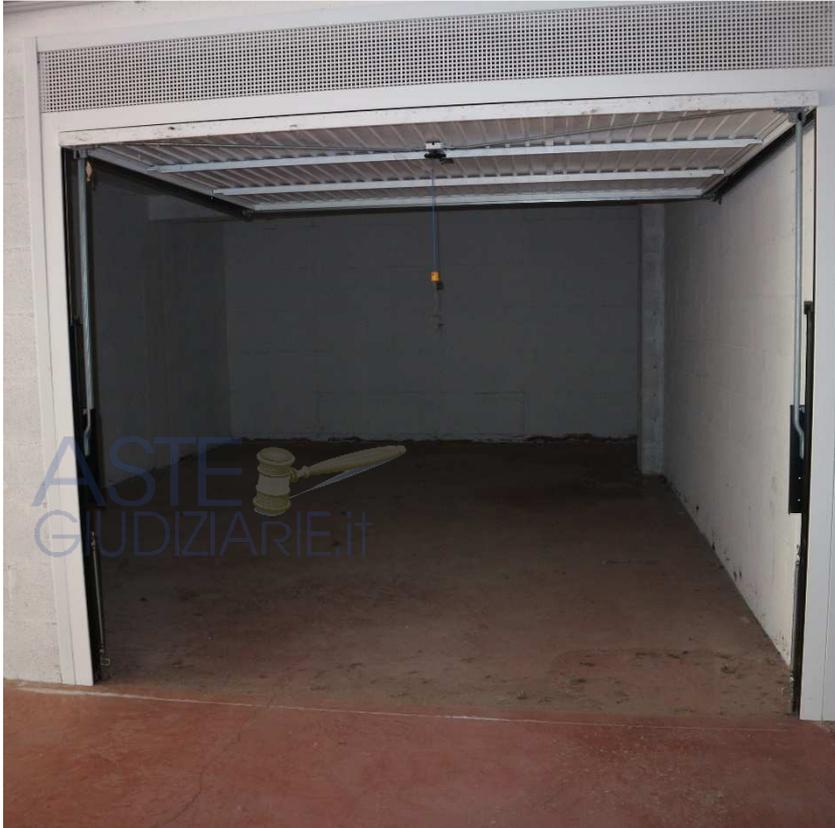
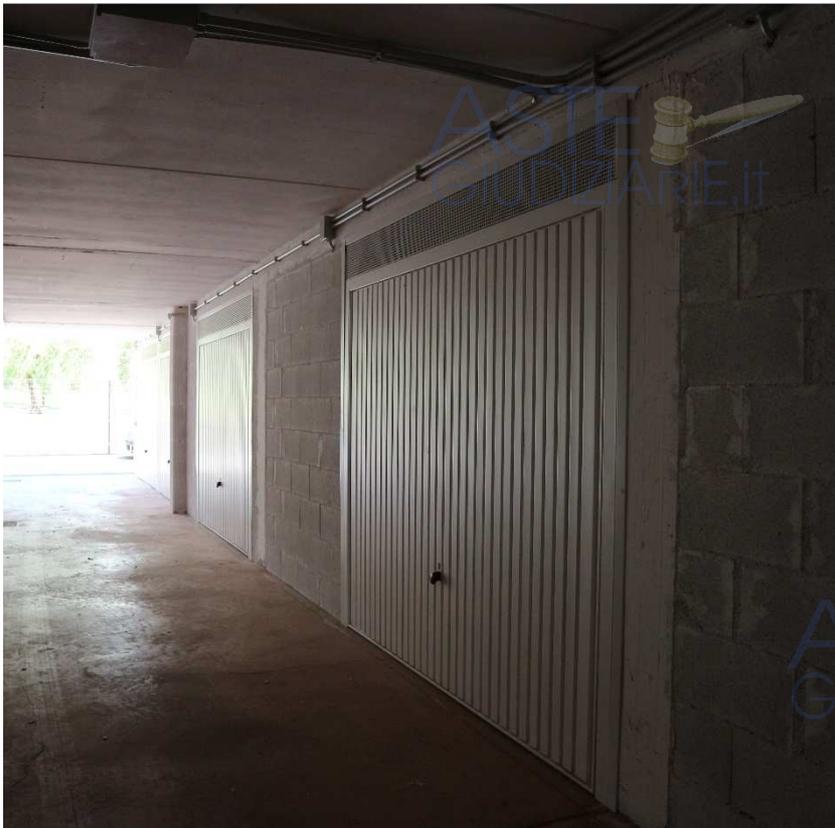
Box n. 4

Il box in oggetto, è il quarto che si incontra sulla sinistra accedendo dalla rampa. Ha forma rettangolare, con i lati di ml. 5,00 x ml. 7,07, con superficie calpestabile di circa mq. 35,35.

Al box si accede attraverso una porta basculante metallica, con apertura manuale e sovrastante griglia di areazione. Il box si presenta in ottime condizioni, ha le pareti in blocchetti di cemento tinteggiati a calce, la pavimentazione è di tipo industriale, tipica dei locali adibiti ad autorimessa, ed è dotato di impianto elettrico.

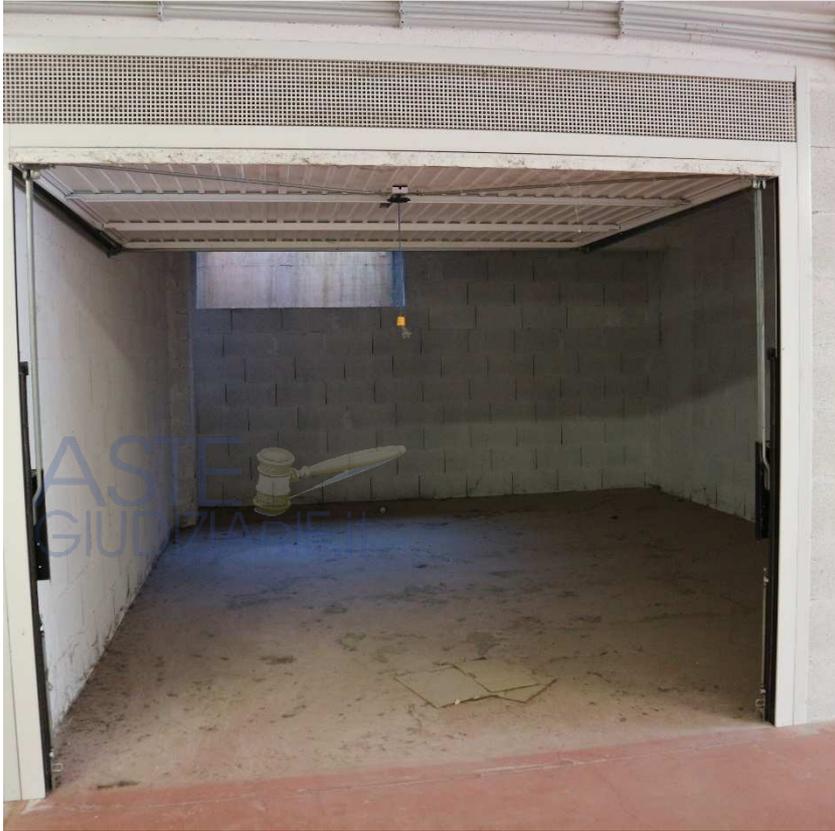
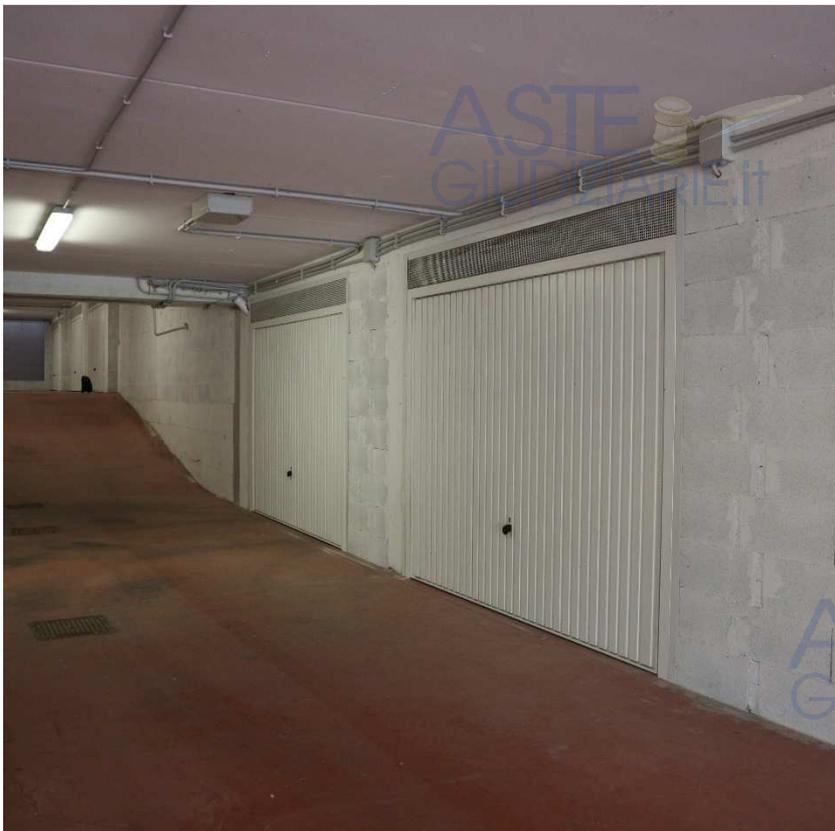
Box n. 15

Al box si accede attraverso una porta basculante metallica, con apertura manuale e sovrastante griglia di areazione; si trova in ottime condizioni, ha le pareti in blocchetti di cemento tinteggiati a calce e la pavimentazione è di tipo industriale, tipica dei locali adibiti ad autorimessa. Lo stesso è dotato di impianto elettrico e di finestratura su retrostante intercapedine.
