Tribunale di Macerata (MC)

Relazione Peritale

Procedimento esecutivo immobiliare n. 67/18 R.G.

Il Compendio immobiliare oggetto di esecuzione è sito nei Comuni di Macerata (MC) e di Cingoli (MC) ed è costituito da complessive n. 20 unità immobiliari.

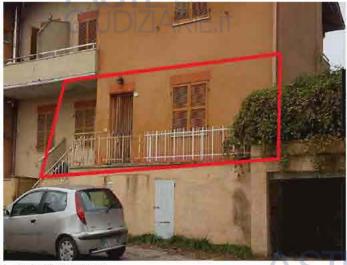
Lotto 3 sub 5 esterno

L'abitazione presenta un modesto stato conservativo; <u>si evidenziano pessime condizioni iqieniche</u>; alcuni vani risultano occupati da rifiuti ed immondizia di vario genere.

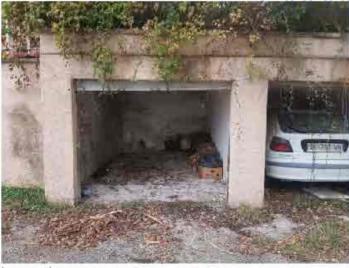
Lotto 4 sub 2 garage

Completa la proprietà il garage sub 2 di circa 13mq; il garage presenta un mediocre stato conservativo; si rilevano macchie di umidità e lesioni alle murature.

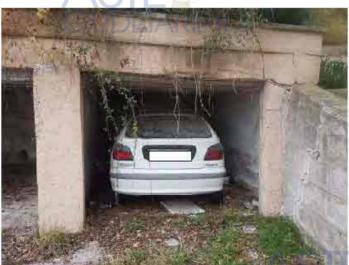
Lotto 5 sub 3 garage

Completa la proprietà il garage sub 3 di circa 15mq: il garage presenta un mediocre stato conservativo; si rilevano macchie di umidità e lesioni alle murature.

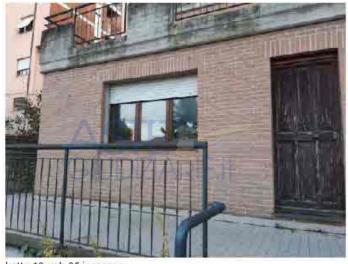
Lotto 12 sub 35 ingresso

L'accesso all'abitazione avviene direttamente dall'esterno, tramite scala esterna di uso condominiale. L'abitazione NON è ancora ultimata: risultano assenti l'impianto di riscaldamento, le porte interne, le tinteggiature interne, i sanitari (fatta eccezione per il piatto doccia) e risulta incompleto l'impianto elettrico. Lo stato avanzamento Lavori viene stimato pari a 85%.
