**TRIBUNALE DI
VERBANIA**
SEZIONE FALLIMENTI

ELABORATO PERITALE

FALLIMENTO: R.G.F. n. 14/2018

Bene oggetto di procedura: Unità immobiliare sita in Palau (SS), Località Punta SARDEGNA Interno 9 Piano 1 (via Cordoba), distinta al N.C.E.U. al foglio 3, mappale 429, subalterno 3 (Cfr. *Allegato M - Documentazione fotografica*).

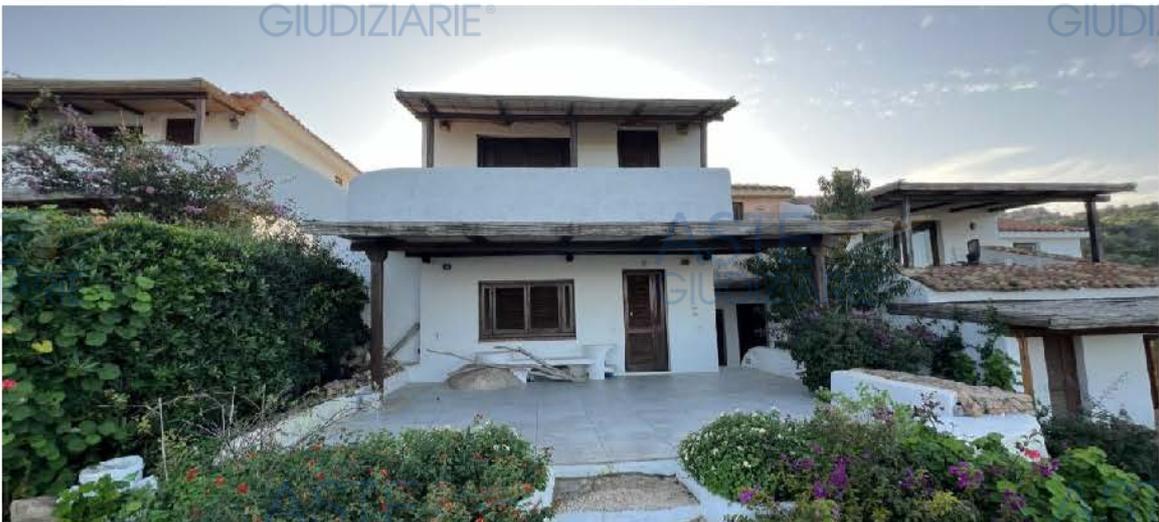
Figura 4 – vista frontale del bene (ubicato al primo piano)

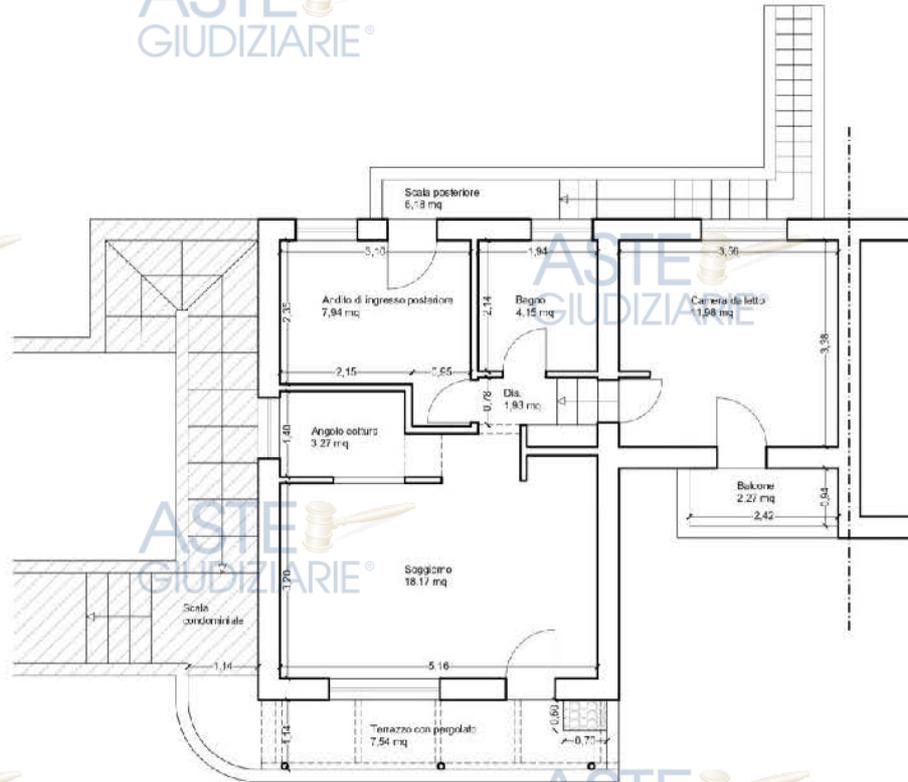
Ai fini della descrizione del bene tramite l'ausilio di planimetria, si è proceduto alla sua redazione *ex novo* restituendo graficamente quanto riportato nella figura 5 proposta nella pagina a seguire (Cfr. *Allegato N – Planimetria stato di fatto rilevato*) in quanto la documentazione acquisita tramite accesso agli atti differisce parzialmente dallo stato di fatto (Cfr. *Allegato I – Documentazione Edilizia ed Urbanistica*).

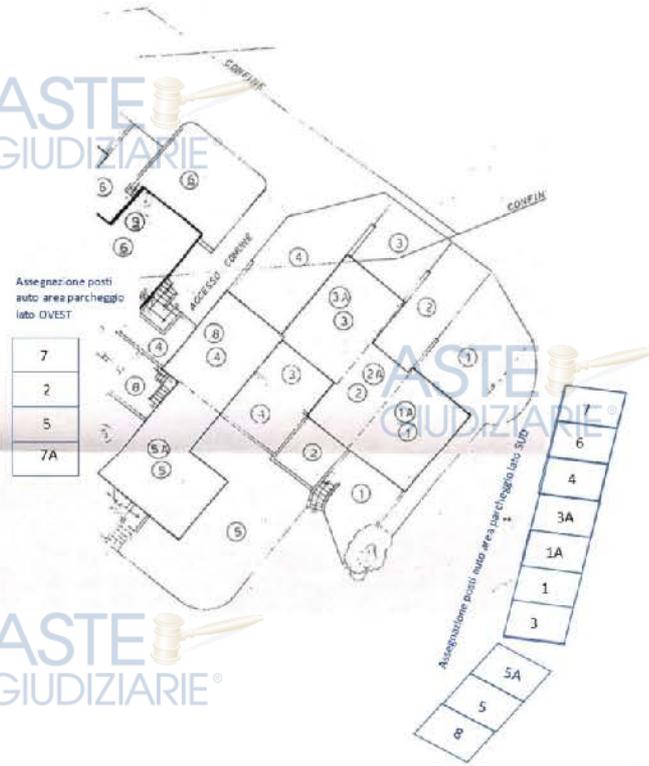
Figura 1 – Assegnazione posti auto

Figura 7 – Regolamento Condominiale - Figura 1 – assegnazione posti auto – riportata a pagina 5

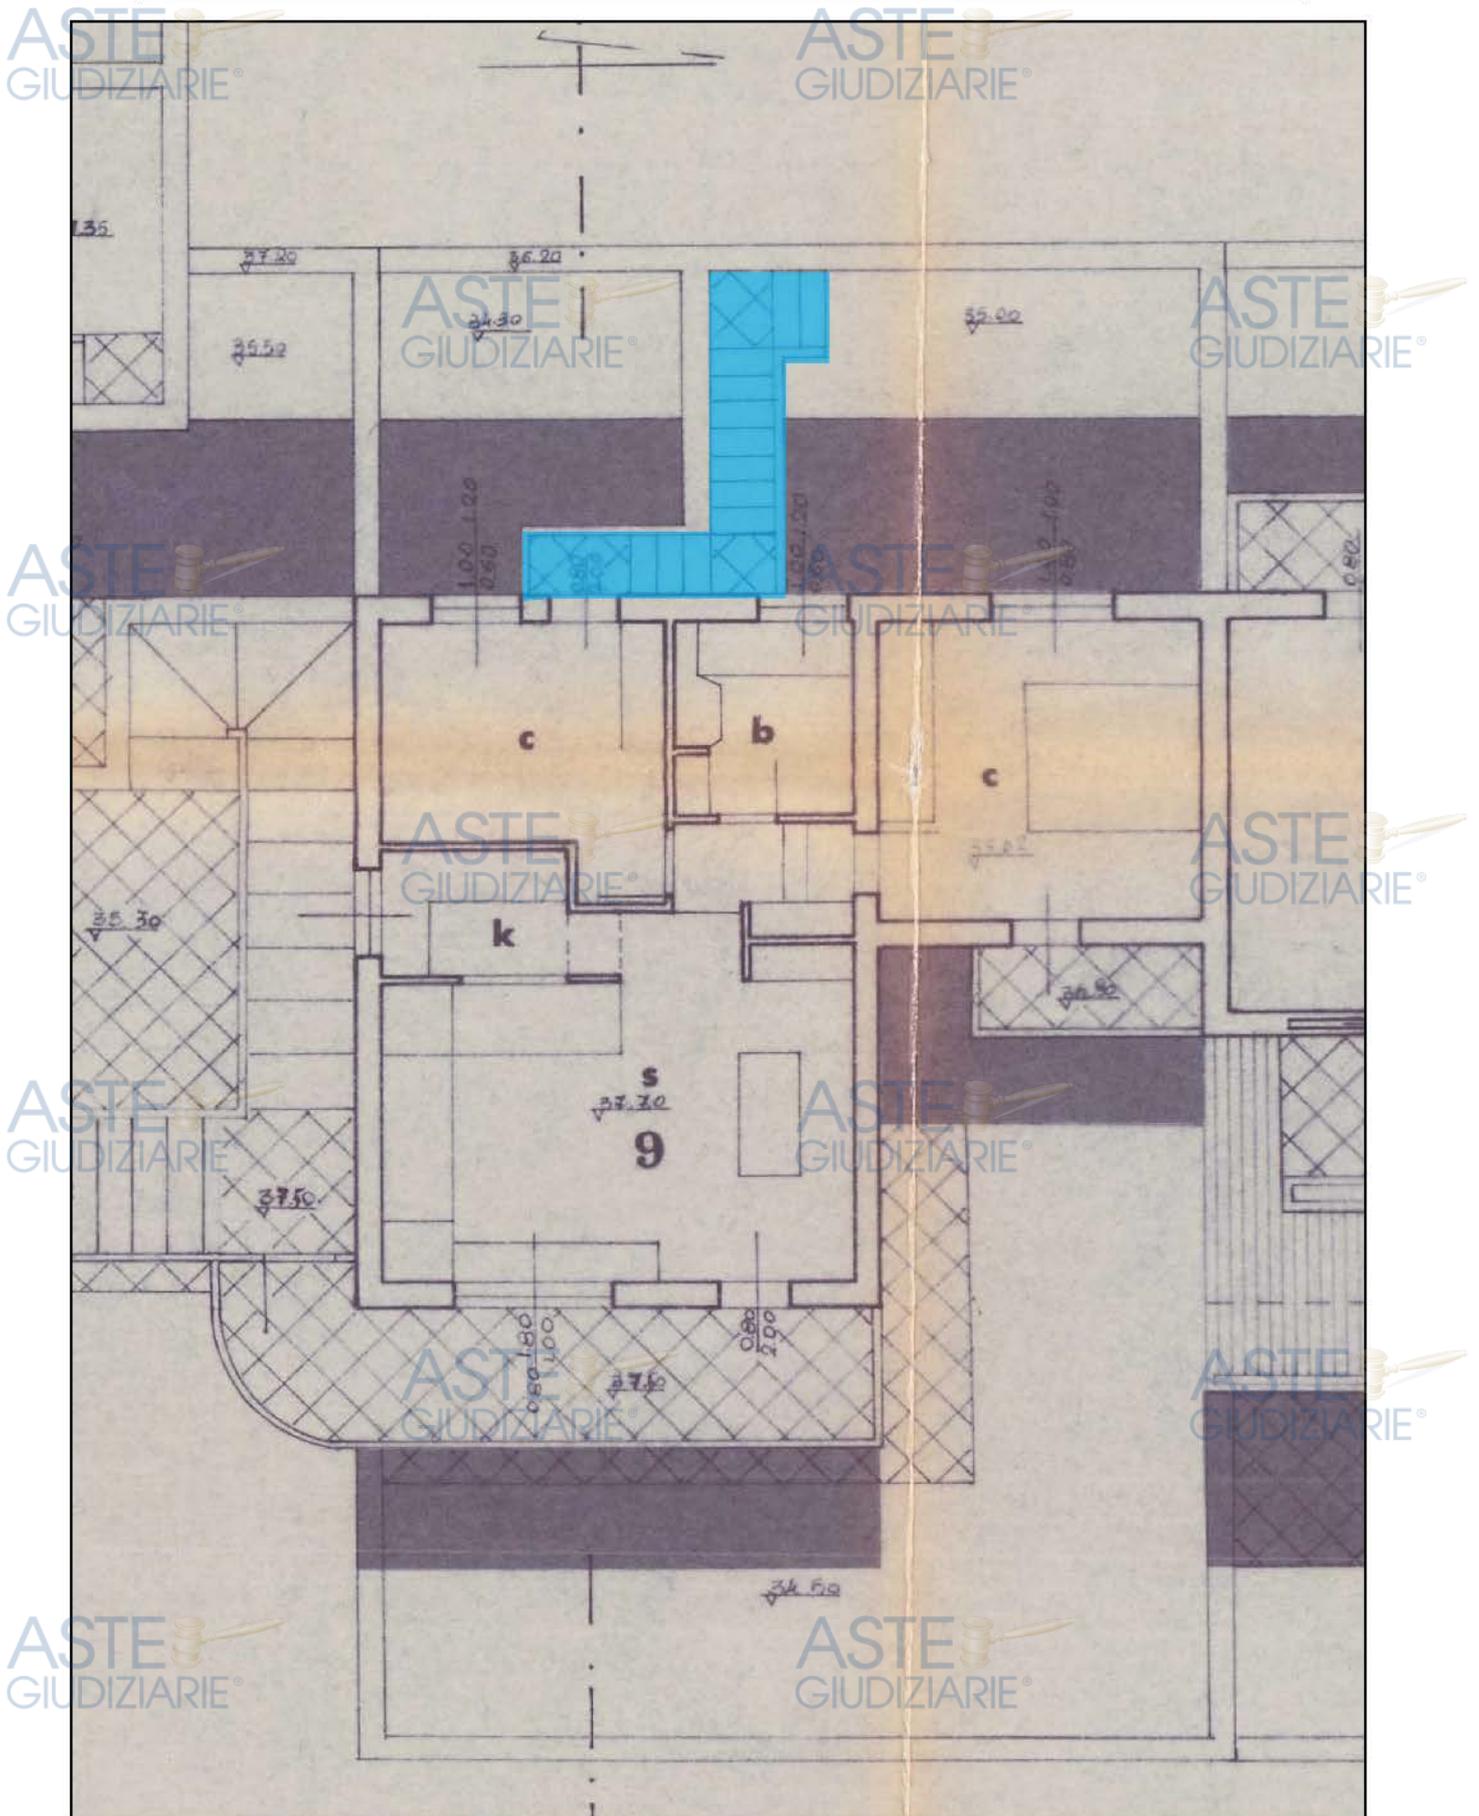
Figura 9 – Planimetria stato di progetto

- Dal confronto delle due planimetrie si osservano le difformità indicate alle pagine precedenti
- Graficamente si evidenzia lo sviluppo planimetrico della scala posteriore
