TRIBUNALE DI LIVORNO

----- Φ -----  
- Esecuzione Immobiliare n° 18/23

**LOTTO 3**

**(F.69 Mapp. 180 sub.13 trilocale)**

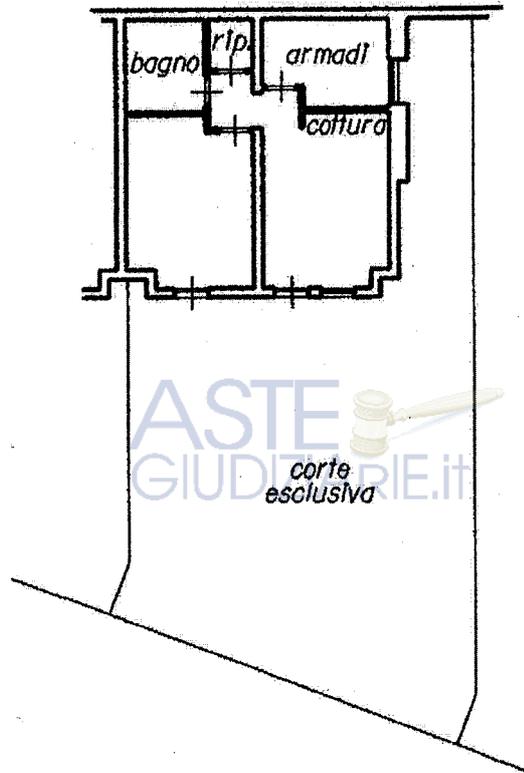
Scheda n. 1

Planimetria di u.i.u. in Comune di Monteverdi Marittimo

plano terra  
(2° sottostrada)  
h: 2,70

Alla presente si allega l'estratto di mappa catastale con evidenziate le particelle in oggetto (all. n°05). Si allega inoltre la planimetria catastale dell'unità immobiliare (all. n°03) la cui rappresentazione delle parti esterne (giardino e terrazza), pur essendo fatta in maniera grossolana, comunque,

non influisce sulla rendita per cui non c'è necessità di dover ripresentare al catasto la planimetria che può quindi ritenersi conforme allo stato attuale.

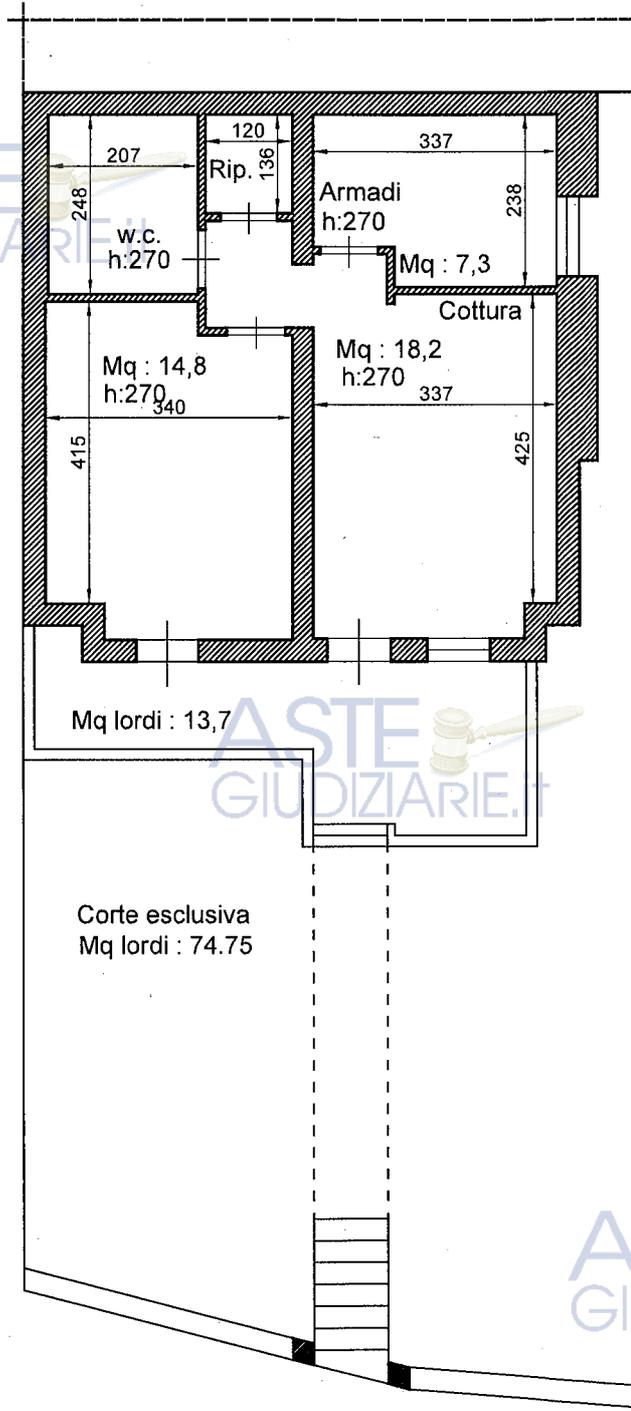
Comune di Monteverdi Marittimo Loc.  
 Gualda il faro di Castelluccio  
 Via Castagnetana piano S2  
 STATO AUTORIZZATO  
 Planimetria APPARTAMENTO SUB 13  
 LOTTO 3

Mq Lordi appartamento: 59,4  
 Mq Lordi terrazza: 13,7  
 Mq Lordi giardino: 74,75

Dal confronto tra le planimetrie depositate alla casa comunale, ed in particolare quelle allegate alla DIA pratica n. 156 del 2007 2° ed ultima variante, con il rilievo effettuato dal sottoscritto (stato di fatto), si evince che esiste una piccola difformità nell'immobile facente parte del lotto 3. Per quest'ultimo lotto infatti si nota un piccolo spostamento in avanti ( di circa 1 metro verso il confine di proprietà) degli scali esterni presenti nel giardino esclusivo e che, dal vialetto a comune, portano alla quota del giardino di proprietà dell'abitazione (meglio individuabili negli elaborati grafici di rilievo, di diritto e sovrapposti presenti nell'allegato n. 07 ).

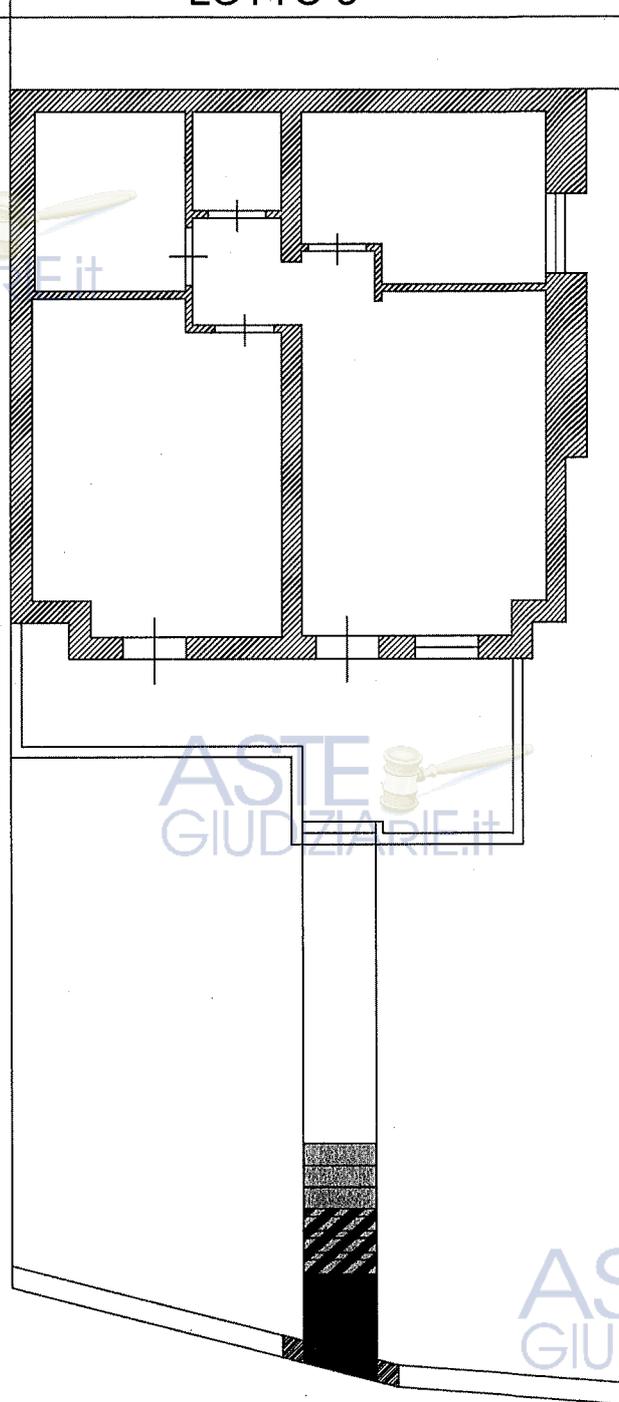
- COSTRUITO
- DEMOLITO

Infine è logico ritenere, anche in considerazione della vetustà visiva della difformità menzionata, che **il periodo nel quale questa difformità è stata commessa, sia quello dell'esecuzione delle opere e cioè intorno al 2007 .**

Visto quanto sopra quindi, per sanare la piccola difformità presente su questo immobile, al fine di legittimare completamente il tutto, comprendendo le sanzioni, gli oneri e le spese tecniche , occorrerà a carico dell'aggiudicatario,
