Fallimento n. 254/2021 R.G. Fall.

Oggetto	Valutazione del centro sportivo "Torre del Grifo" di proprietà della società ██████████ sito in
Giugno 2023 Rev_01	Mascalucia, via Magenta s.n.c. appreso alla massa fallimentare

**RELAZIONE DI VALUTAZIONE
DEL CENTRO SPORTIVO "TORRE DEL GRIFO"
appreso alla massa fallimentare del**

Relazione di stima dell'esperto

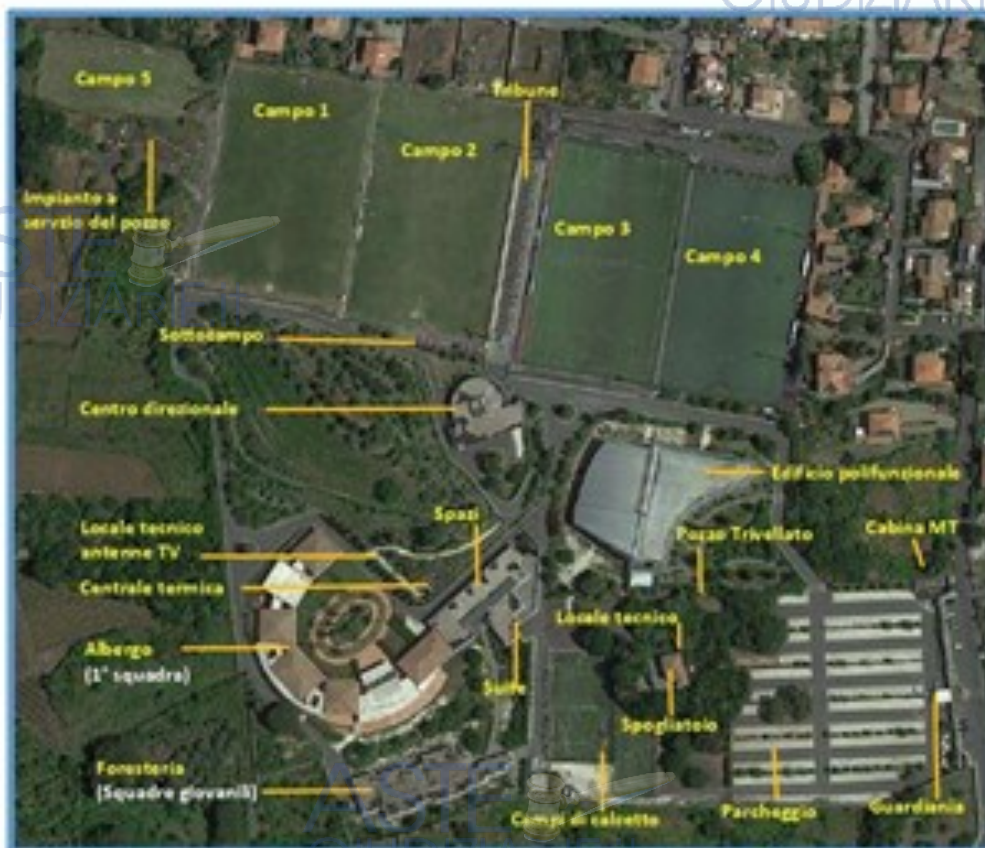
Per meglio comprendere la distribuzione dei vari edifici all'interno del centro sportivo si rimanda alla seguente immagine.

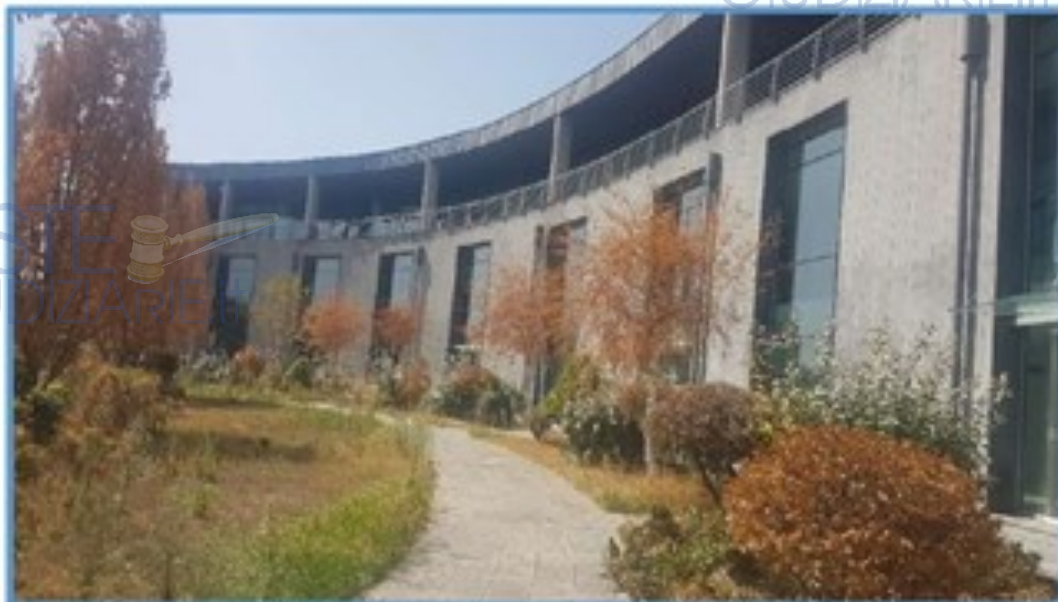
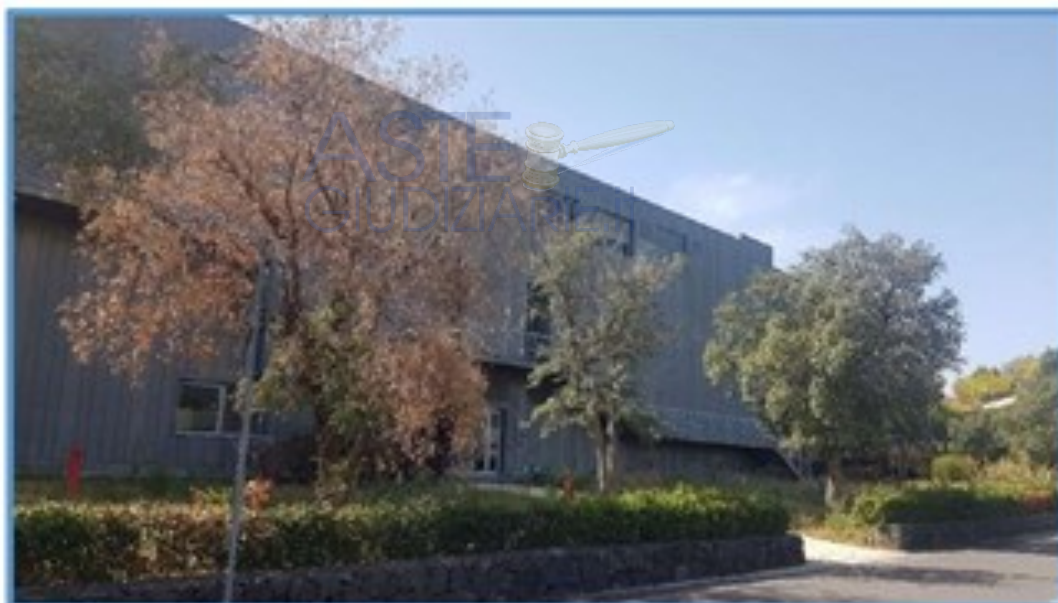
I ballatoi al primo e al secondo piano, che seguono l'andamento curvilineo della facciata, sono a doppia e tripla altezza con affaccio sulla hall al piano terra e servono a collegare le varie palestre. Da questi ballatoi è possibile l'affaccio diretto sulla hall, con vista mare e la vista sulle sottostanti piscine attraverso ampie vetrate.

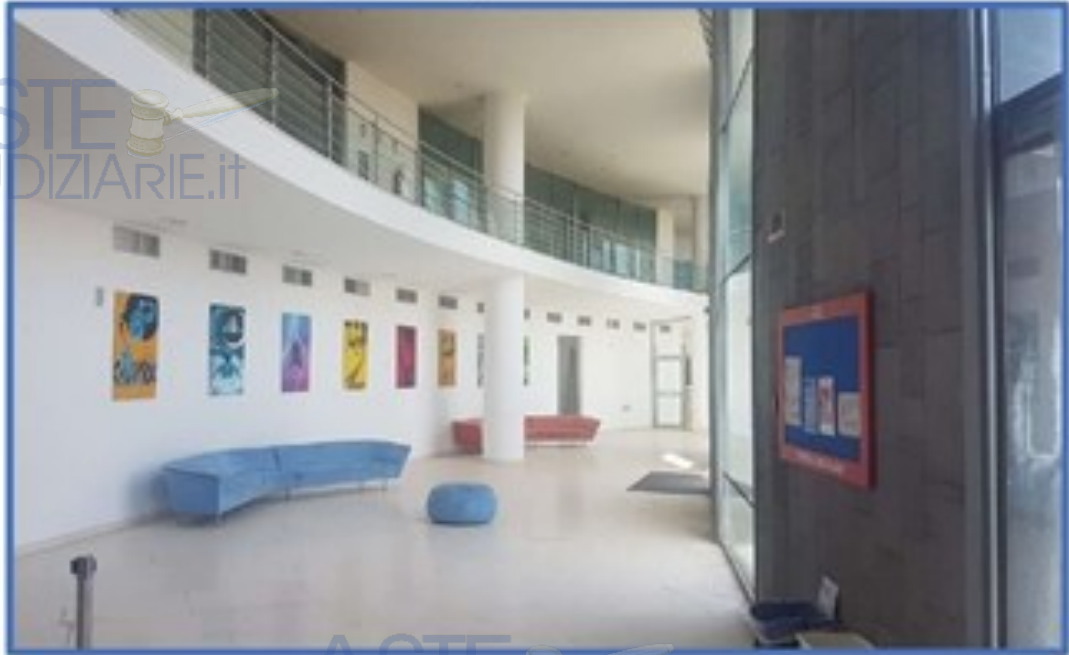
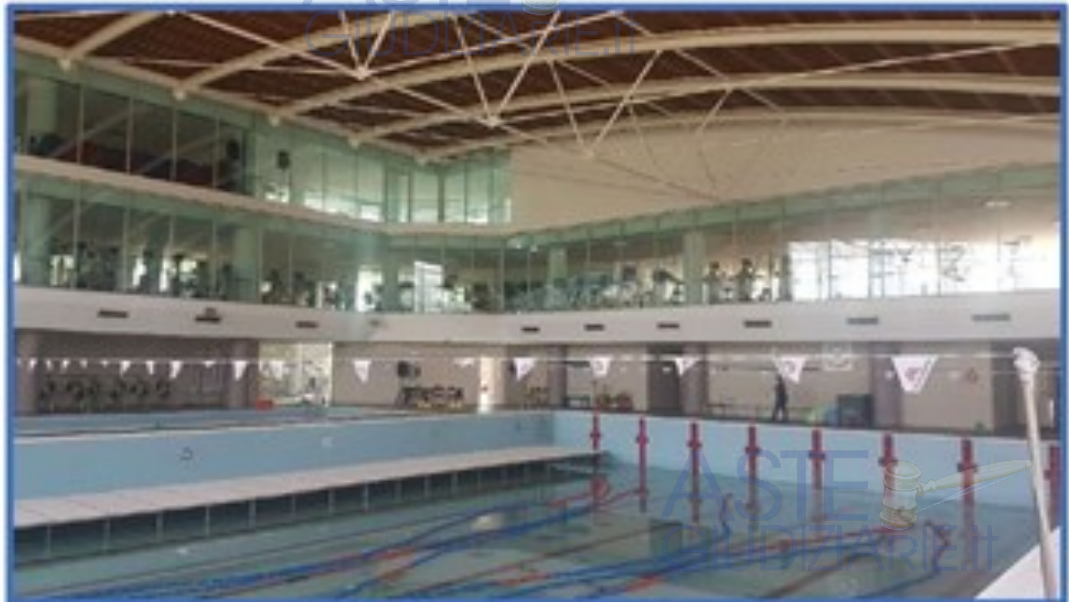
L'elemento che caratterizza questa struttura, oltre alla sua configurazione, è la copertura del "blocco piscine" a campata unica, realizzata con travi reticolari in acciaio a sostegno di una copertura in legno lamellare.

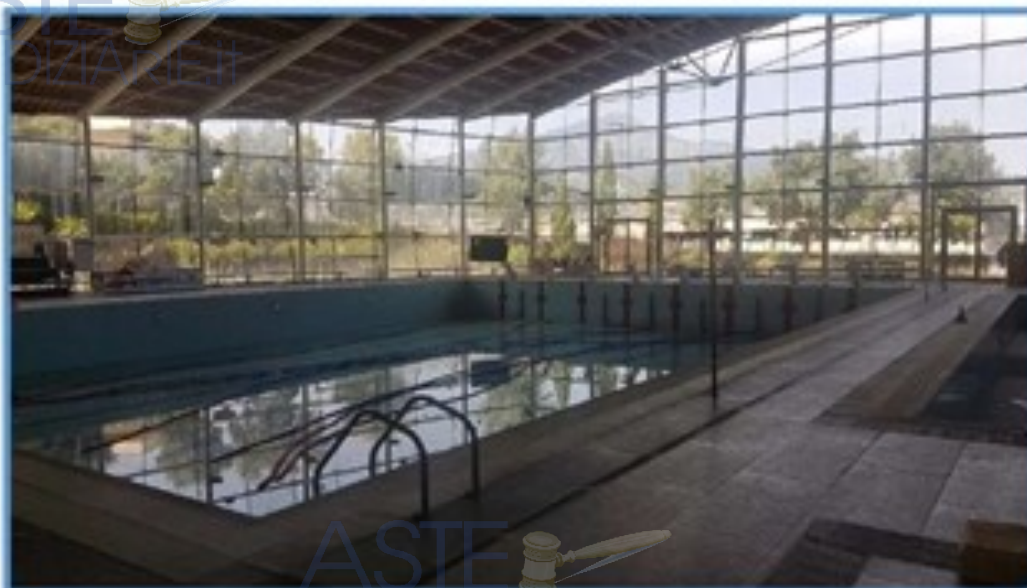
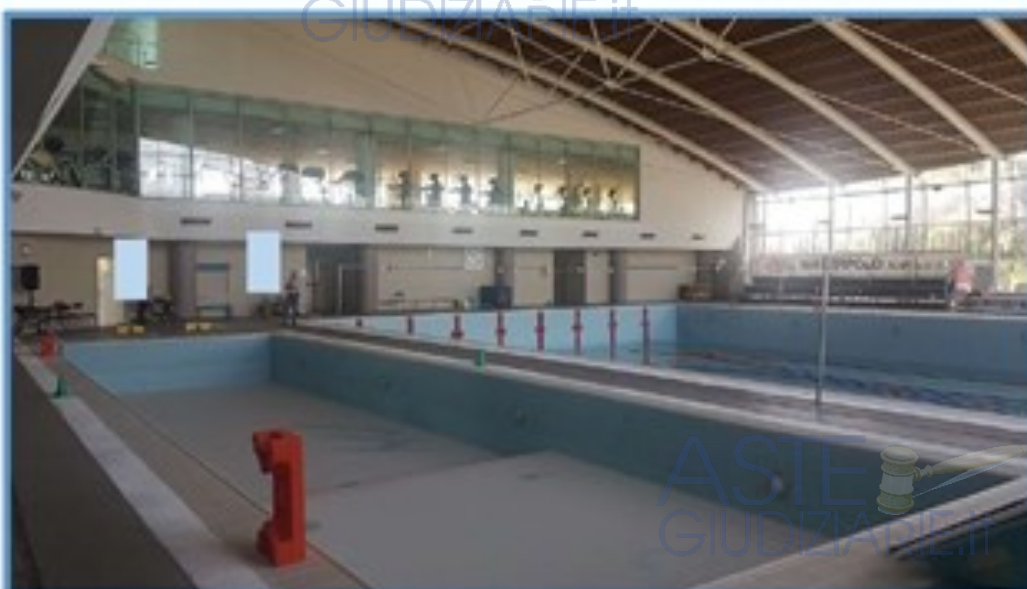
Le due piscine hanno dimensioni in pianta: la prima 18,00 x 25,00 m (composta da otto corsie, semi olimpionica); la seconda 5,00 x 18,00 m. Il fondo e le pareti di entrambe le vasche sono rivestiti con mattonelle.

Lo spazio al di sopra delle piscine è a tutt'altezza e l'elemento caratterizzante di questa parte del piano, come già detto, è l'ampia vetrata realizzata in corrispondenza di due palestre, che consente la vista sulle sottostanti piscine.

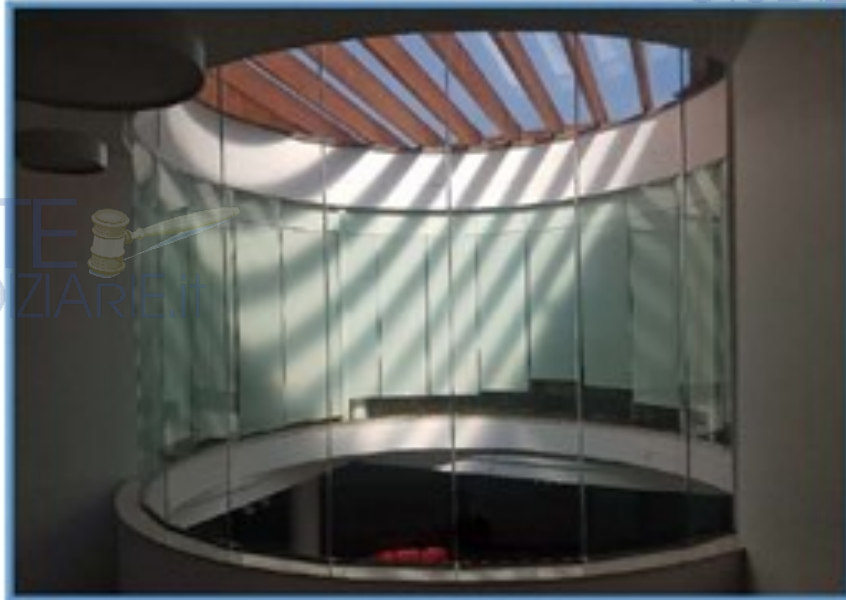
Gli uffici e la sala stampa sono distribuiti intorno ad un pozzo di luce circolare a doppia altezza con travi in legno lamellare e plexiglass che illumina i piani interrato e terreno, in modo da godere di luce naturale diretta.

L'edificio si presenta in buono stato di conservazione, anche se necessitano specifici e puntuali interventi di manutenzione in corrispondenza della copertura (pozzo di luce) essendo presenti alcune lesioni oltre a tracce di infiltrazioni di acqua.

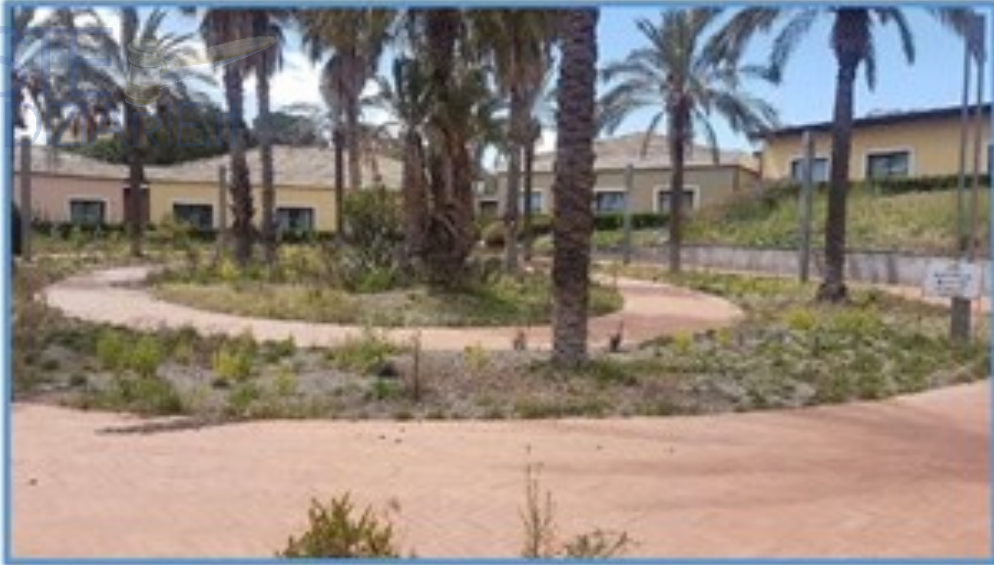
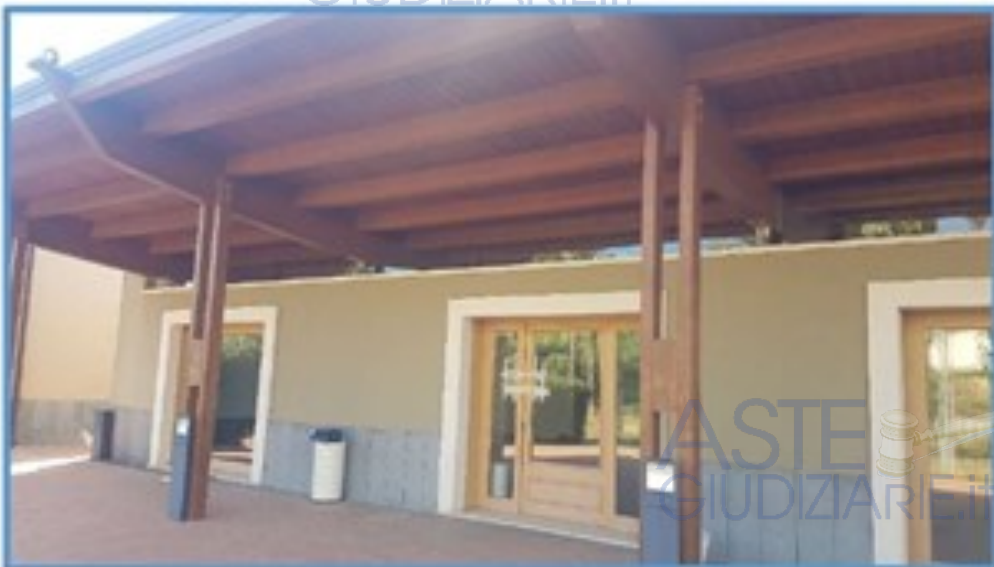
L'elemento che caratterizza questo blocco è la forma plastica della copertura, effetto "onda", composta da una struttura in legno lamellare, estesa verso l'aiuola in modo da ricavare una sorta di tettoia in continuità con la copertura dell'edificio.

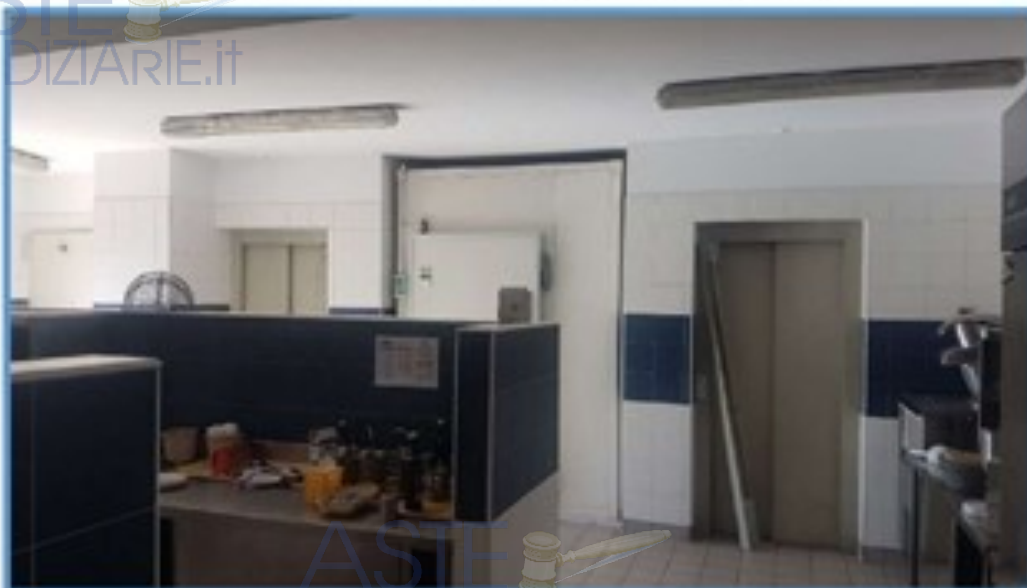
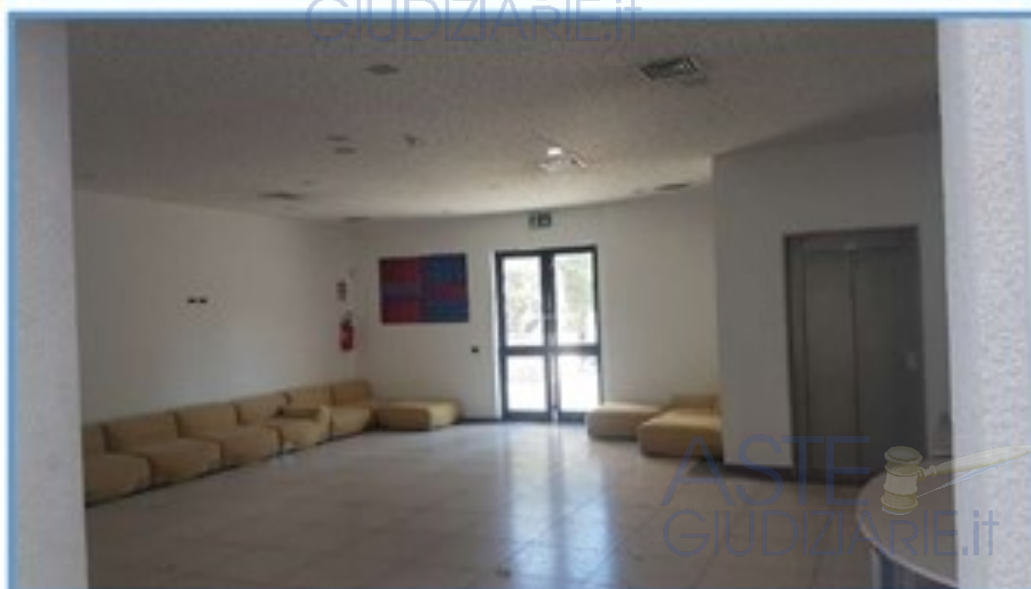
Dalla cucina, attraverso due ascensori o da un altro ascensore posto nella zona "ricevimento", è possibile giungere al piano interrato dell'edificio. Al momento del sopralluogo gli ascensori risultavano disattivati e per gli stessi non si è in possesso della dichiarazione di conformità CE e del numero di matricola.

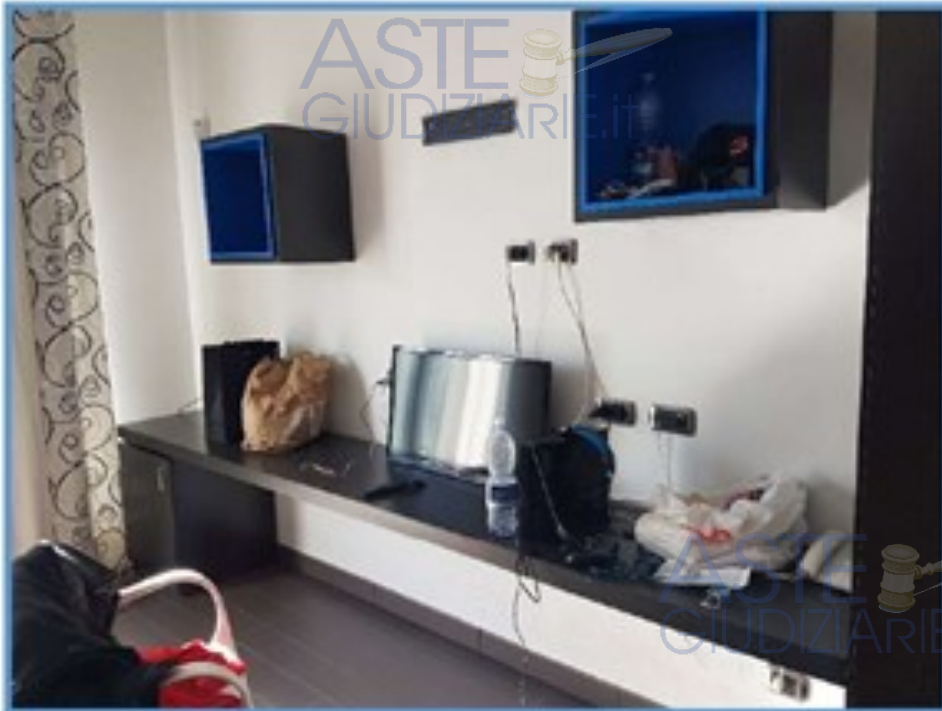
Il corpo di fabbrica assentito a "foresteria" si presenta in normale stato di conservazione, anche se necessitano specifici interventi di manutenzione.

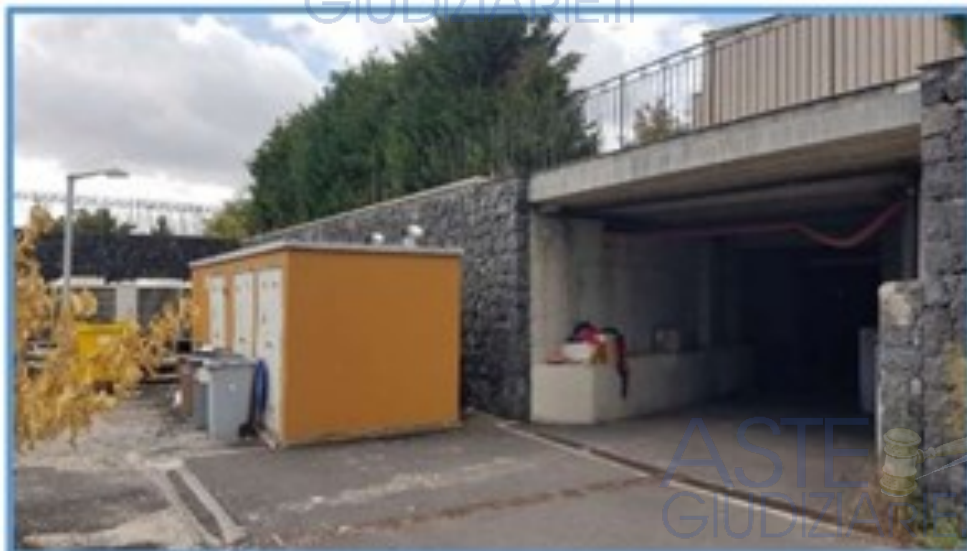
Tramite una scala esterna che collega i due piani dell'edificio o attraverso un ingresso carraio posto nelle immediate vicinanze dei due campi di calcetto, si accede al piano scantinato dell'edificio, utilizzato come deposito/magazzino.

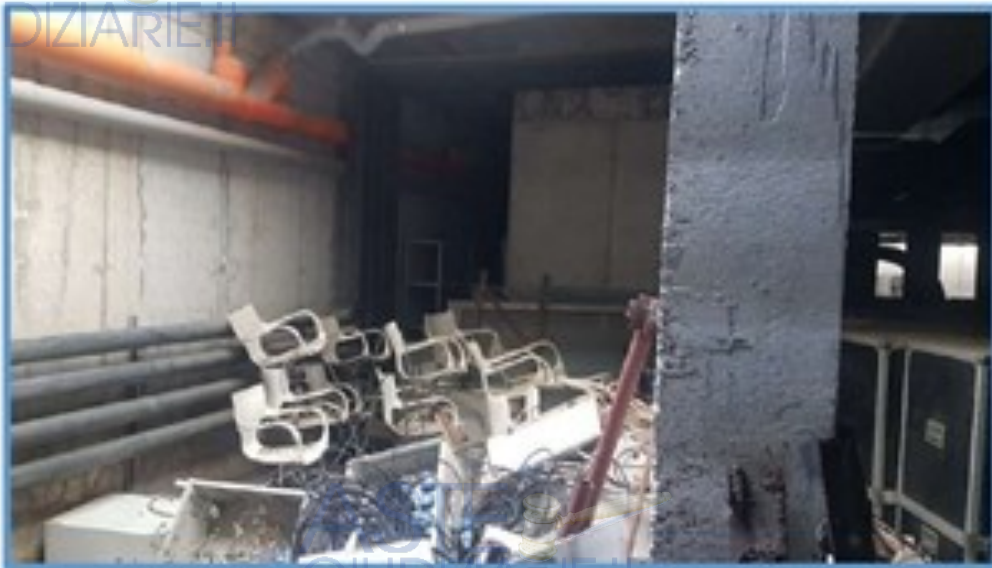
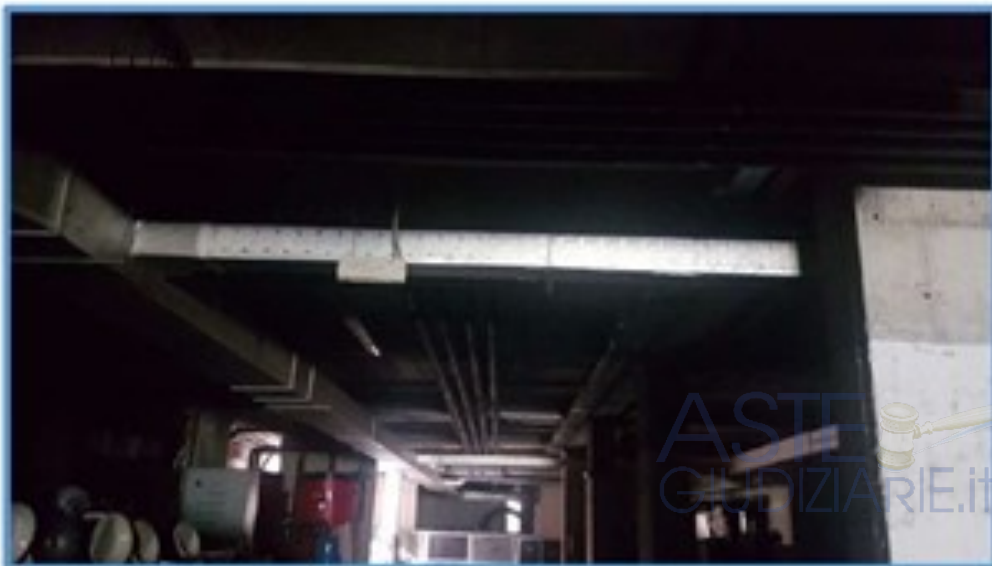
All'interno di questo ampio deposito/magazzino sono accatastate masserizie di ogni genere e natura, con la presenza di materiale di natura ignota. Il locale è privo di illuminazione diretta, per cui la stessa è assicurata attraverso neon collocati a tetto.

Il soffitto e le pareti dello scantinato sono attraversati dagli impianti tecnologici (idrico, di scarico, antincendio, ecc...) realizzati a servizio della soprastante struttura ricettiva (foresteria).

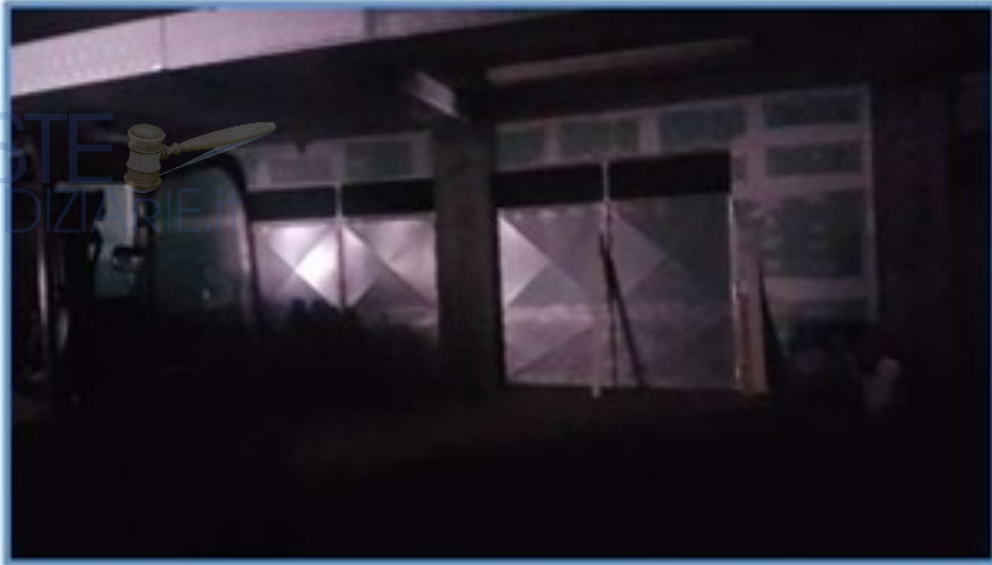
Una porzione a nord dell'ampio locale è stata chiusa ricavando dei locali box muniti di autonomo ingresso carraio con porta in ferro.

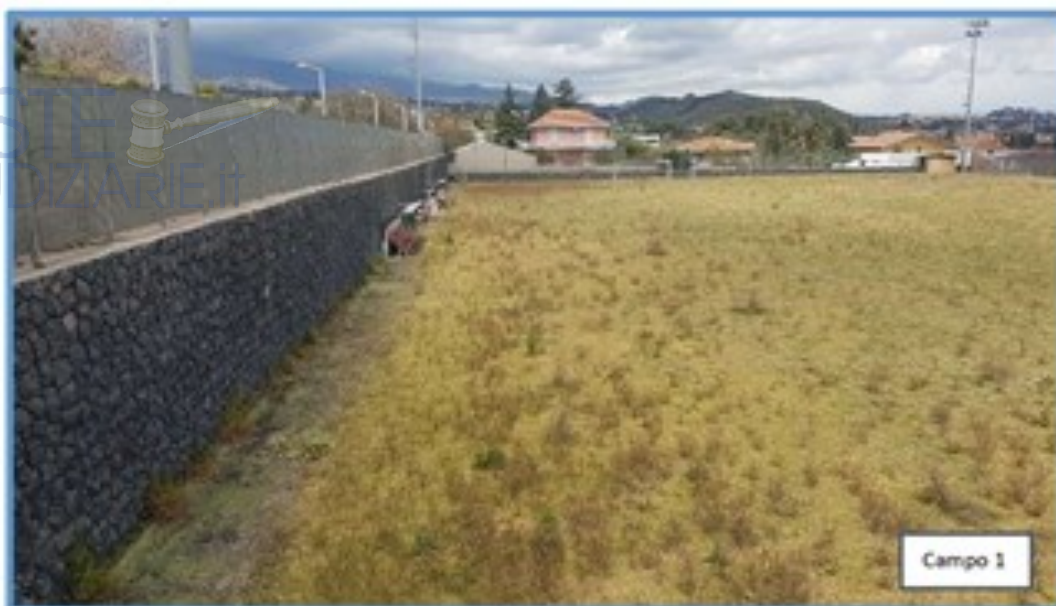
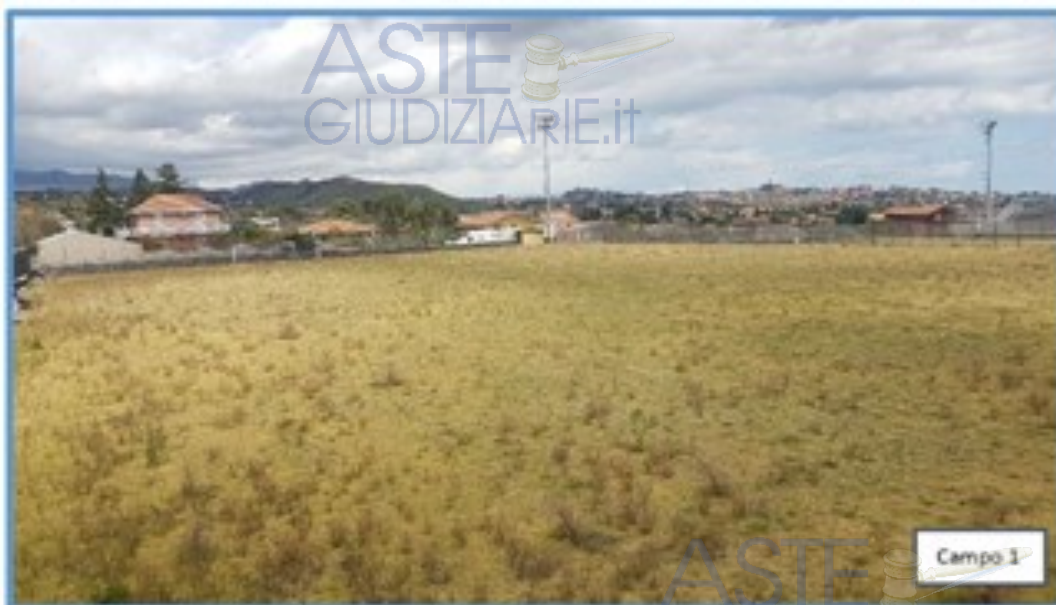
La recinzione esterna del "campo 1" è realizzata con muri in c.c.a. rivestiti con pietra lavica di altezza variabile, mentre la recinzione interna è realizzata con griglie in orso-grill di altezza 2,20 m.

Anche la recinzione del "campo 2" è realizzata con muri in c.c.a. rivestiti con pietra lavica di altezza variabile e con griglie in orso-grill di altezza 2,20 m.

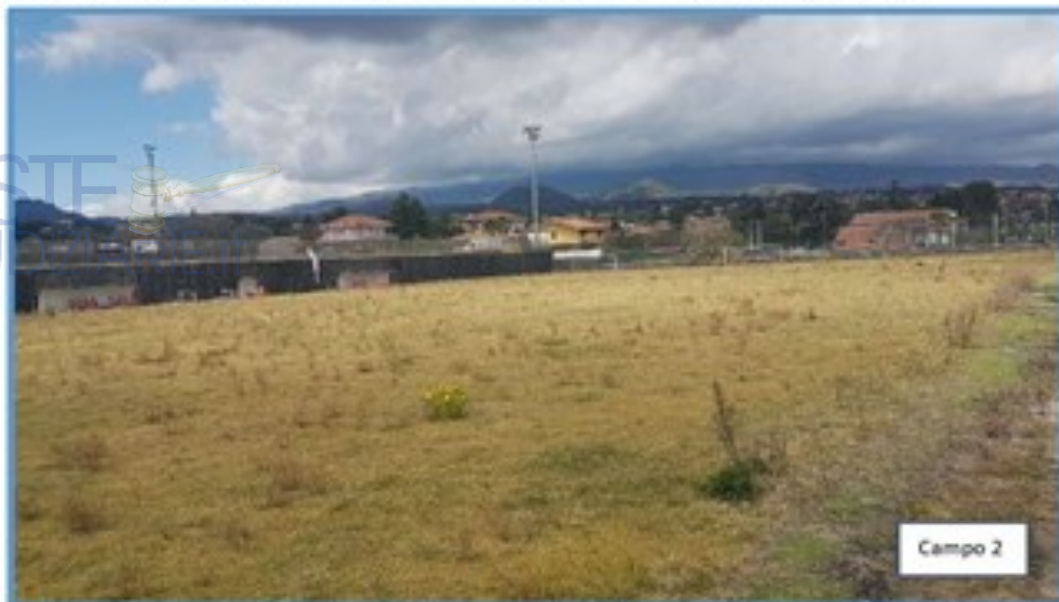
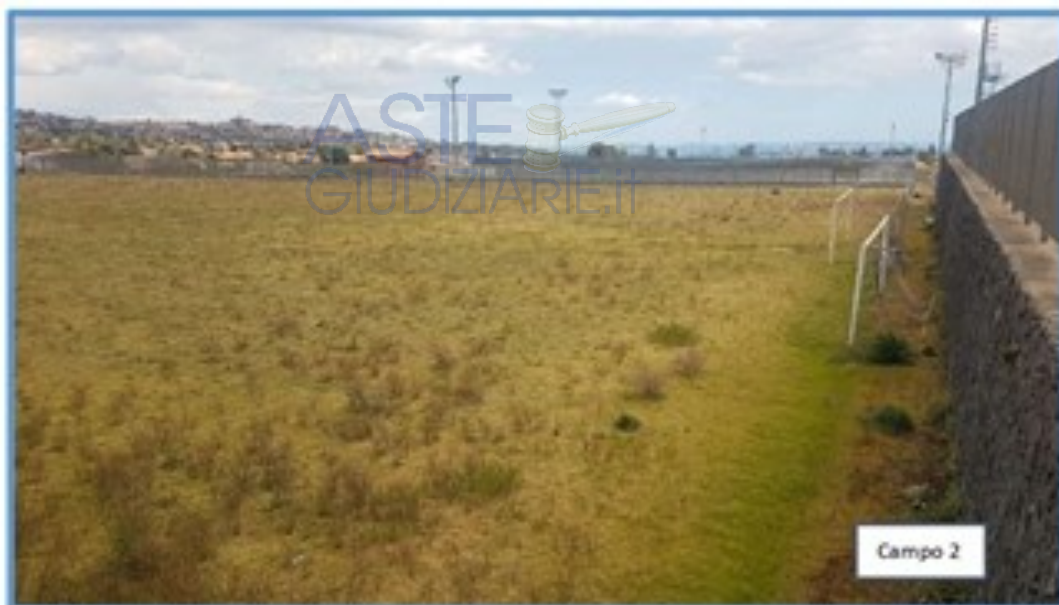
I due campi di calcio in erba allo stato si trovano in pessime condizioni di manutenzione e conservazione visto che non vengono regolarmente irrigati e che non esiste alcun tipo di manutenzione né ordinaria né straordinaria.

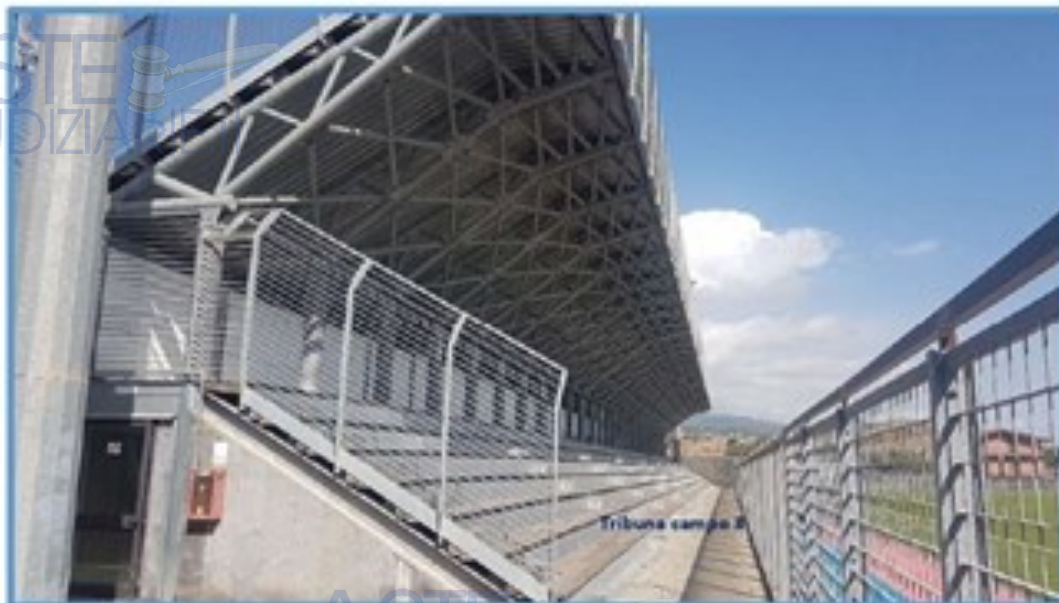
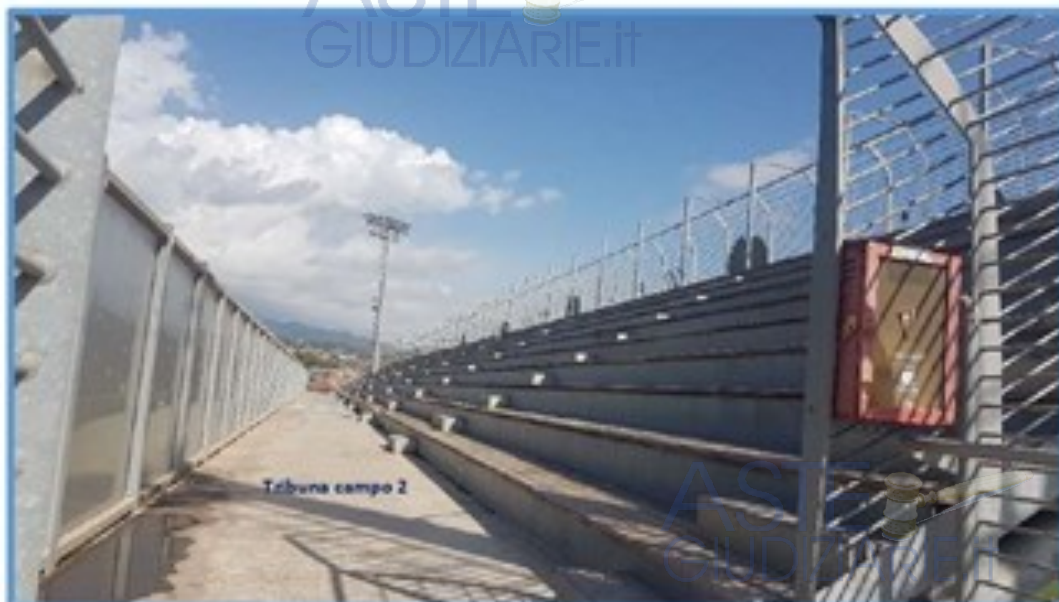
A servizio del "campo 2" e del "campo 3" è stata realizzata una tribuna con struttura in acciaio e relativa copertura, anche questa realizzata con tubolari in acciaio e soprastante lamiera grecata.

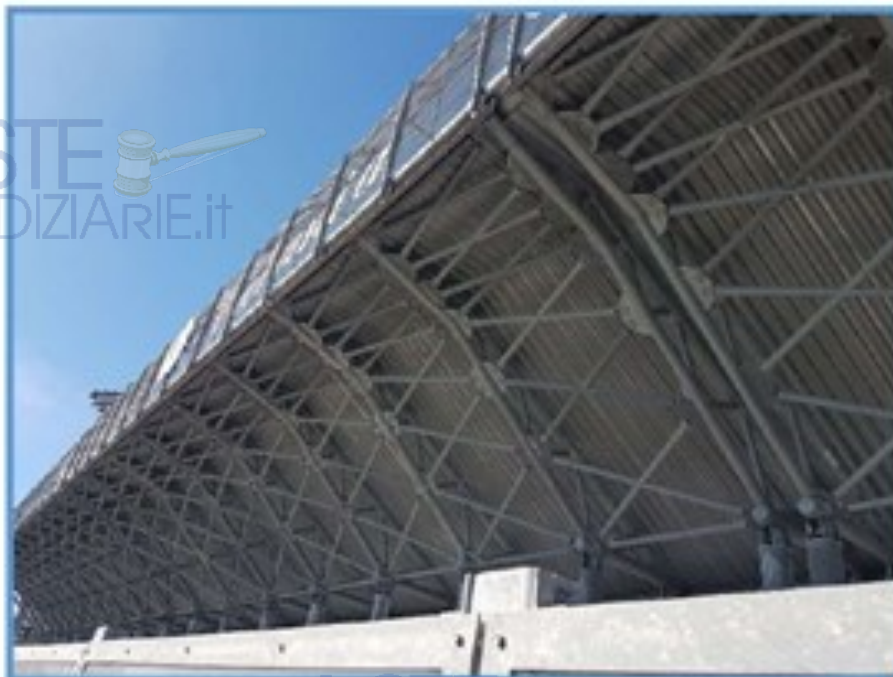
La tribuna a servizio del "campo 2" è stata ricavata sfruttando la copertura della tribuna realizzata a servizio del "campo 3".

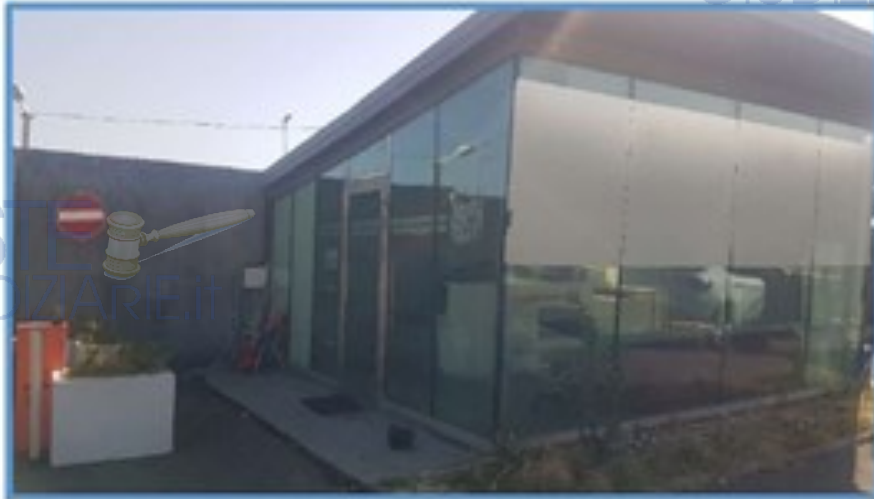
Strutturalmente l'immobile è stato realizzato con tubolari in acciaio saldati fra di loro e la tamponatura su tre lati è stata realizzata con vetrate a tutt'altezza.

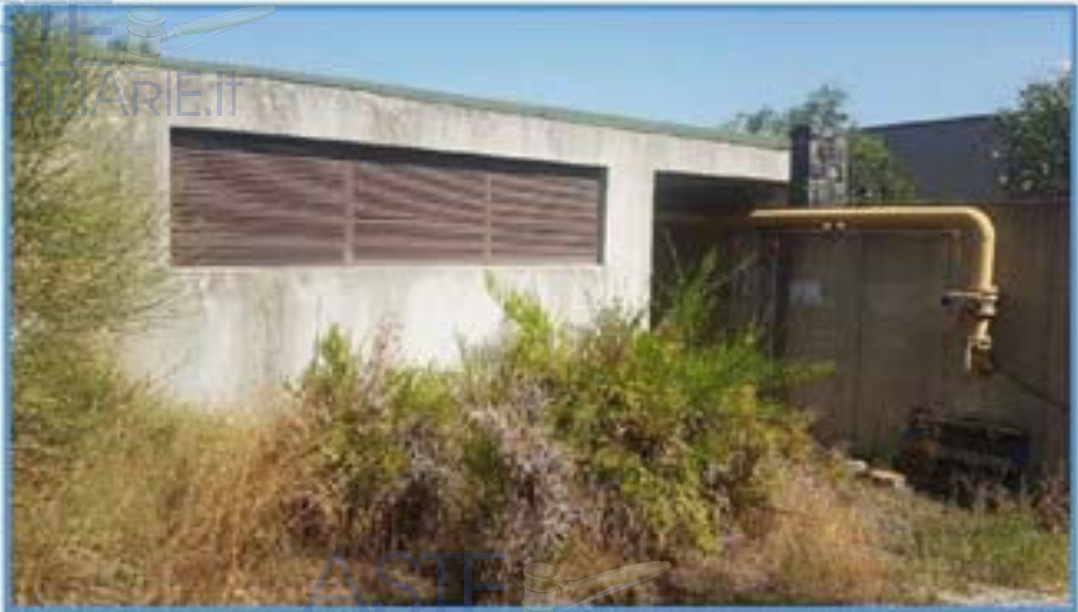
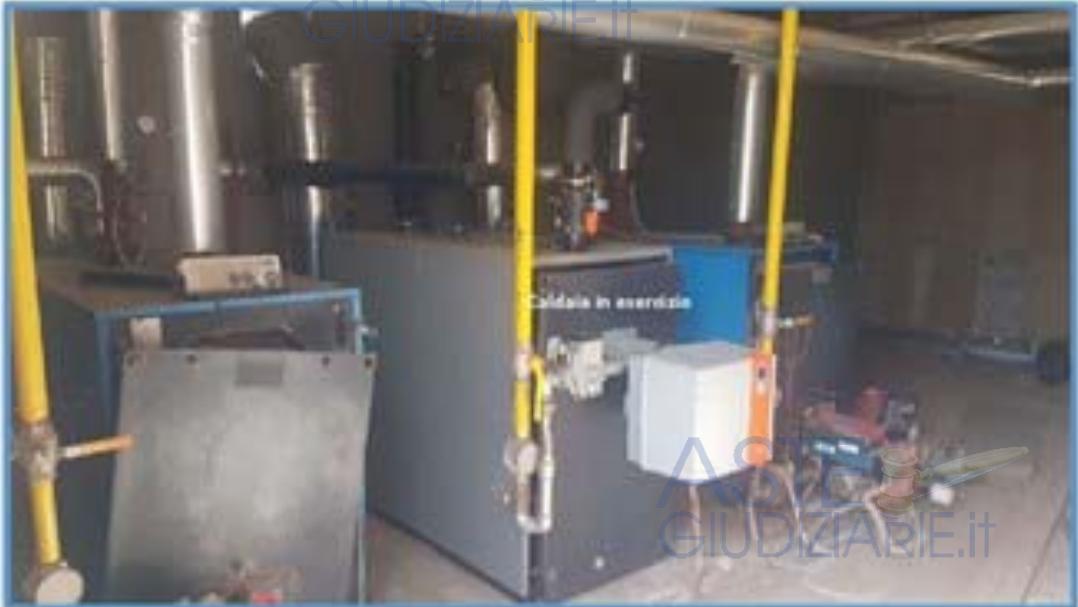
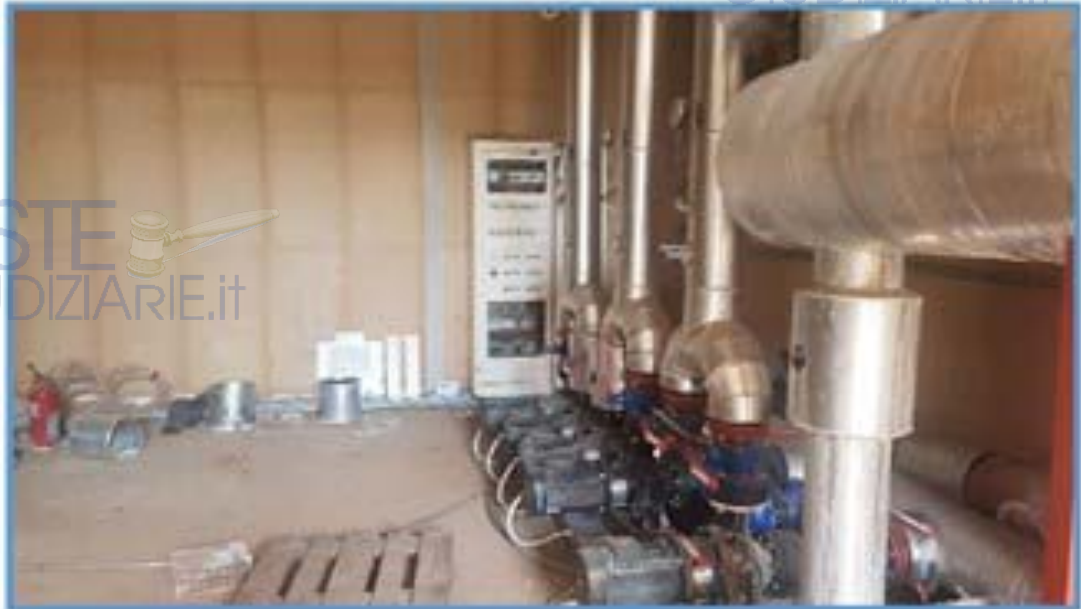
All'interno della centrale termica, oltre alle tre caldaie alimentate a gas tramite apposita tubazione PEHD SS DN250, sono presenti tre pompe gemellate per il rilancio dell'acqua calda nel sistema di adduzione ai vari edifici (impianto centralizzato).

Al momento del primo sopralluogo l'impianto risultava in esercizio, mentre all'atto dei successivi sopralluoghi l'impianto era fermo.

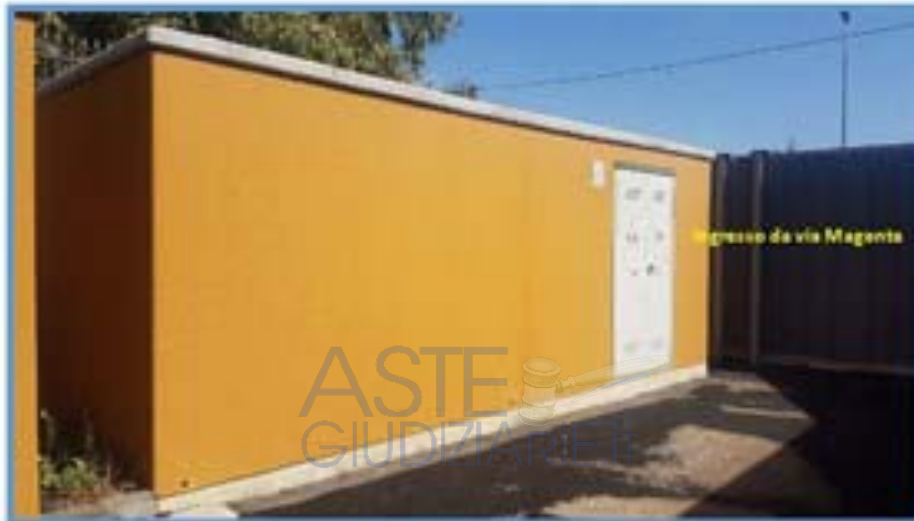
La cabina è censita in Catasto Fabbricati al Foglio 9 mappale 967 categoria D/1 con una rendita di euro 314,00.

La zona della cabina è confinata con muri di cinta e alla stessa non è possibile accedervi liberamente essendo l'ingresso interdetto – come già detto – con porte in ferro.

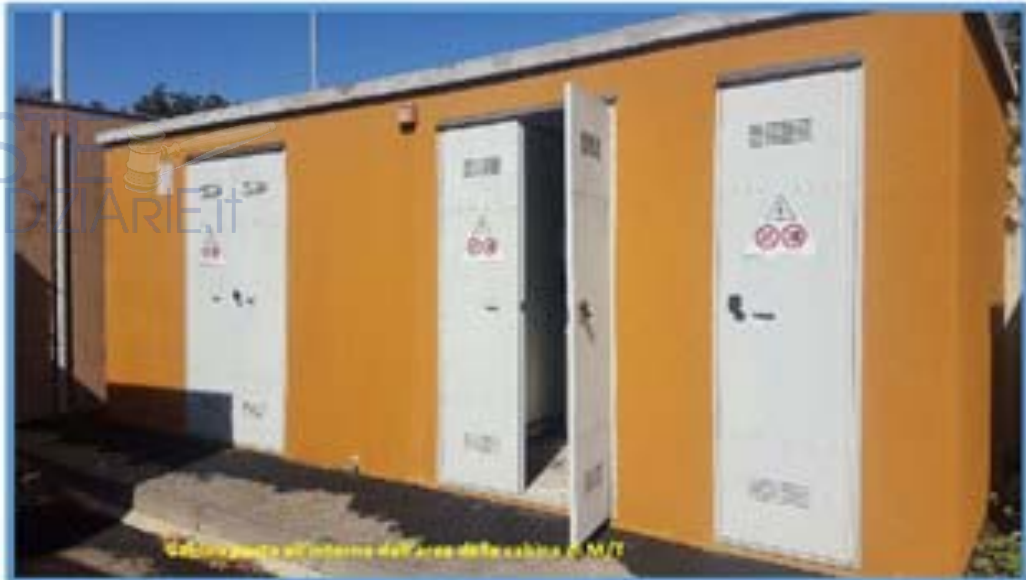
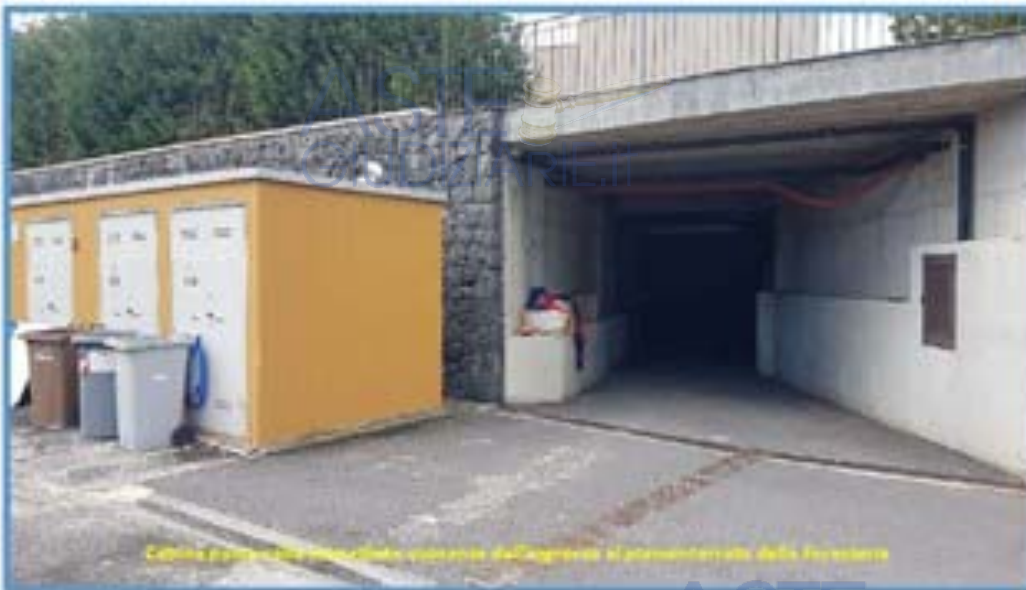
Cabine (MT/BT)

All'interno del centro sportivo sono state collocate cinque cabine elettriche di trasformazione (MT/BT) che servono i vari edifici:

- una cabina è stata posizionata all'interno dell'area perimetrata ove trova posto la cabina di MT;
- una cabina è stata posizionata nelle immediate vicinanze dell'accesso al piano interrato della foresteria, a servizio della stessa;
- una cabina è stata posizionata nelle vicinanze della struttura ricettivo/turistica a servizio della stessa;
- un'altra cabina è stata posizionata vicino l'edificio polifunzionale a servizio dello stesso;

- un'altra cabina è stata posizionata nei pressi del sottocampo a servizio dello stesso.

Di tutte le cabine (MT e BT) presenti all'interno del centro sportivo non è stata consegnata alcuna documentazione e/o certificazione, così come non è stato prodotto il collaudo statico.

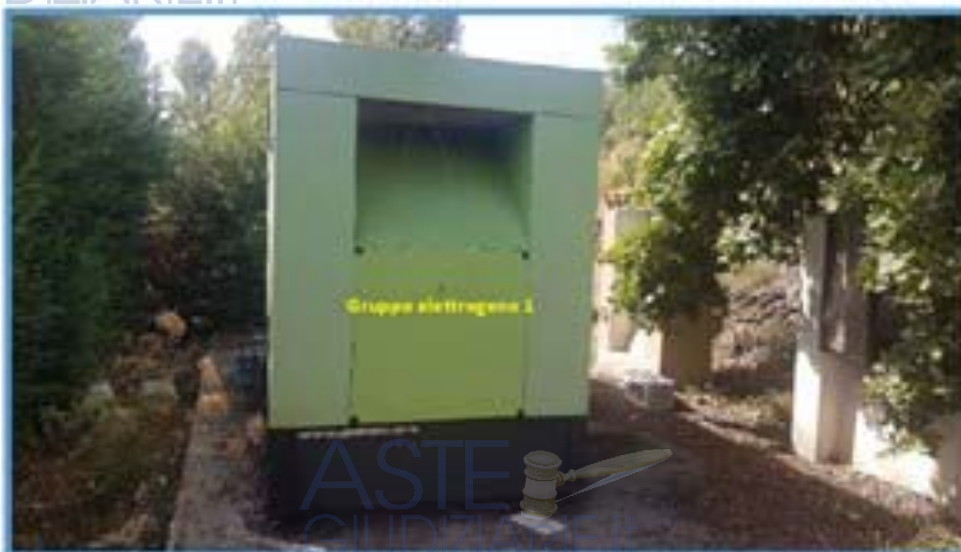
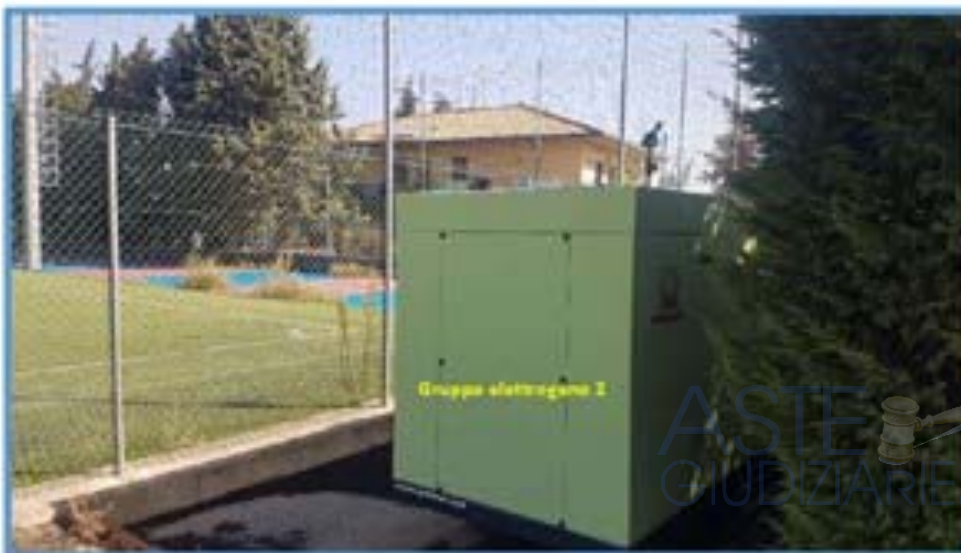
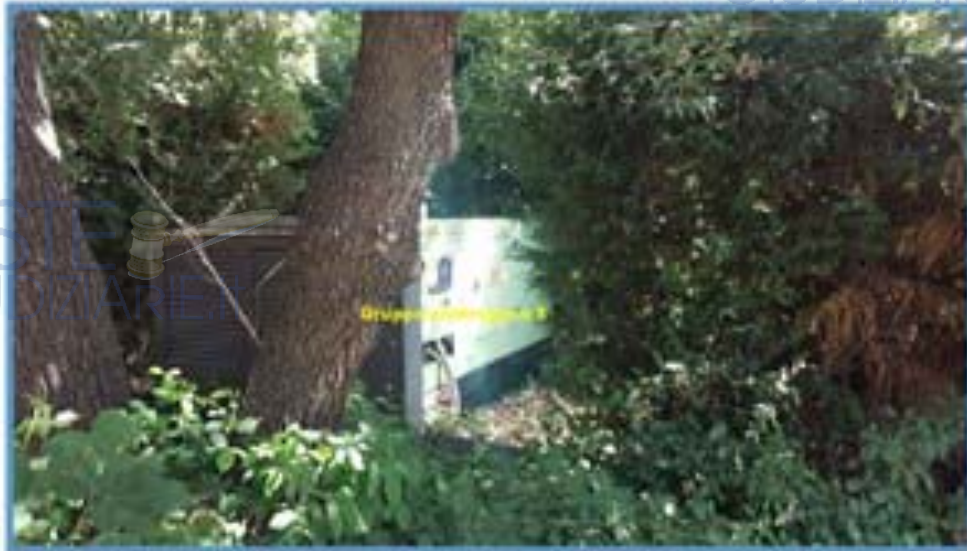
◆ N. 03 gruppi elettrogeni.

Dislocati all'interno del centro sportivo si sono rinvenuti tre gruppi elettrogeni di diversa potenza, alimentati con combustibile:

1. un gruppo elettrogeno nelle vicinanze della centrale termica;
2. un gruppo elettrogeno nei pressi dell'edificio polisportivo/campo di calcio;
3. un gruppo elettrogeno nei pressi dell'edificio "spogliatoio" (ex alloggio del custode).

Di questi tre gruppi elettrogeni la proprietà non ha consegnato né la documentazione tecnica né le dichiarazioni di rispondenza ai sensi del D.M. n. 37/2008.

Su detti gruppi elettrogeni non è stato possibile effettuare alcuna verifica sulla loro funzionalità.

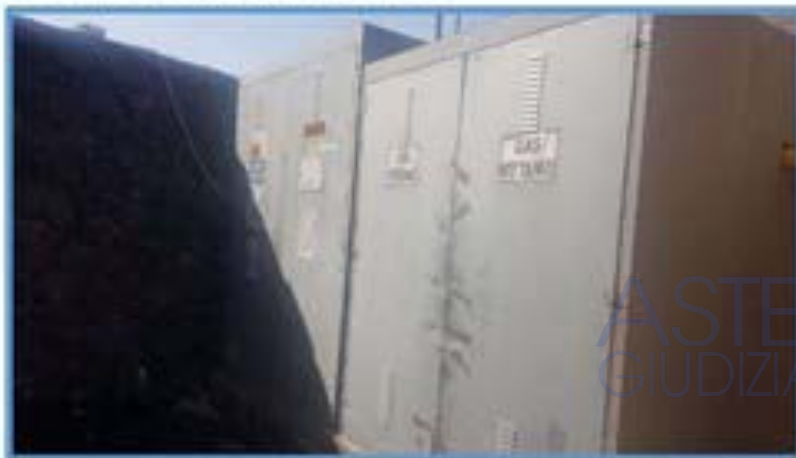
◆ *N.2 cabine per la distribuzione del gas metano*

A servizio del centro sportivo, retrostante il muro di cinta che affaccia su via Magenta, sono state collocate due cabine per l'adduzione del gas metano: una cabina serve l'impianto per la produzione dell'acqua calda di tutto il centro sportivo e l'altra adduce il gas nelle cucine.

Le cabine servono due condotte separate fra di loro che compiono un percorso ben distinto e facilmente individuabile sui luoghi.
