Fallimento n. 254/2021 R.G. Fall.

Oggetto	Valutazione del centro sportivo "Torre del Grifo" di proprietà della società ██████████ sito in
Giugno 2023 Rev_01	Mascalucia, via Magenta s.n.c. appreso alla massa fallimentare

**RELAZIONE DI VALUTAZIONE
DEL CENTRO SPORTIVO "TORRE DEL GRIFO"
appreso alla massa fallimentare del**

Relazione di stima dell'esperto

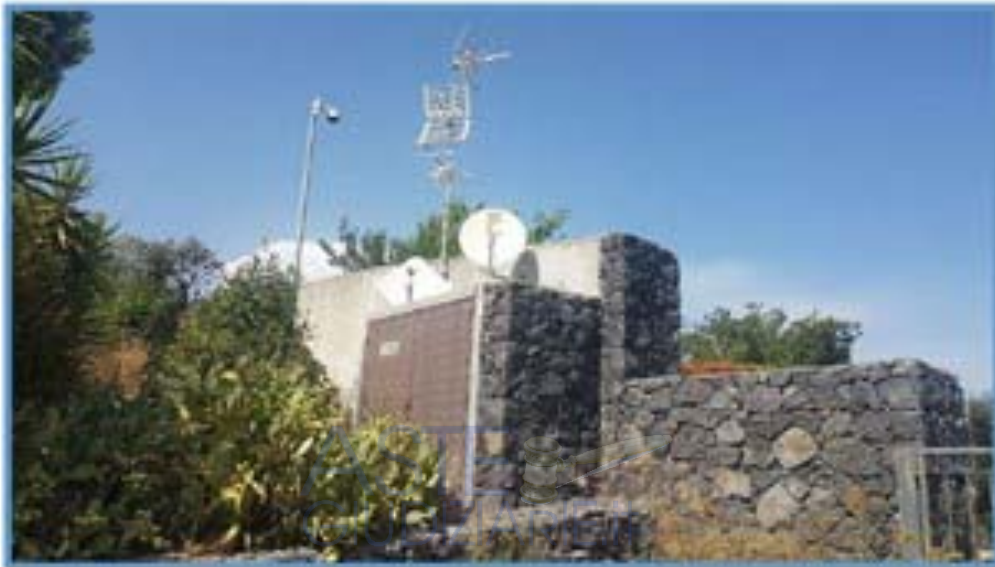
◆ **Locale tecnico antenne TV**

Percorrendo la stradella in terra battuta che dalla centrale termica conduce verso il centro direzionale si rinviene un modesto manufatto, munito di porta in alluminio all'esterno del quale sono state collocate alcune antenne.

Questo manufatto che non è stato possibile visionare al suo interno [poiché non si sono rinvenute le chiavi] serve per la distribuzione del segnale TV a mezzo antenna e a mezzo parabola in tutti i locali del centro sportivo (impianto centralizzato).

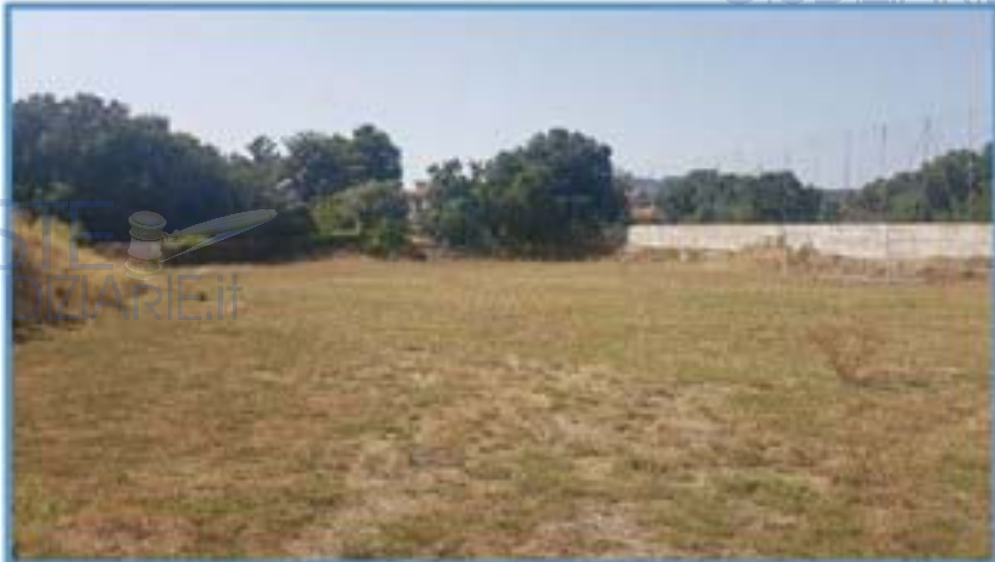
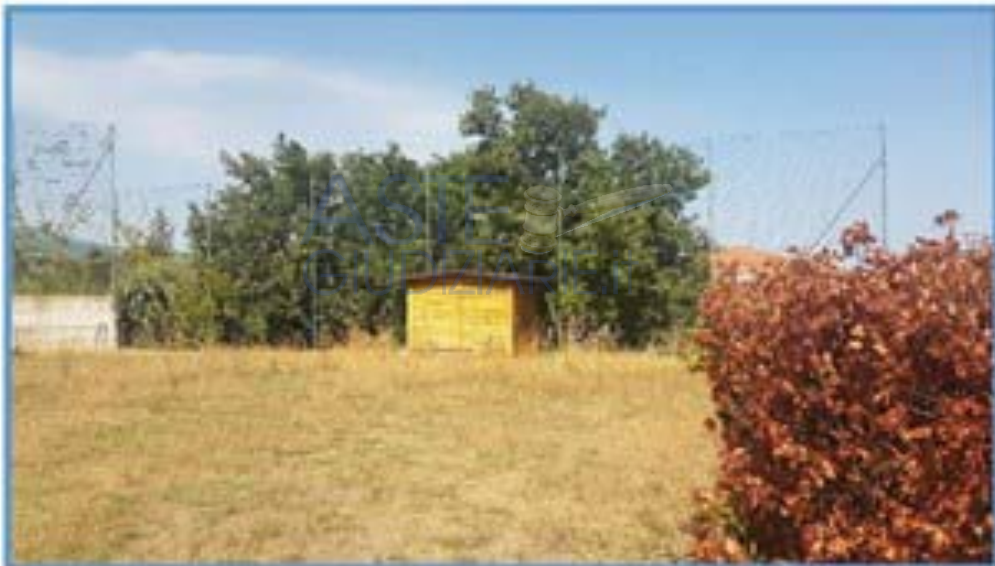
A monte dei quattro campi di calcio è stato realizzato un altro campo di calcio in erba, non omologato, che veniva utilizzato per l'allenamento dei portieri (qui definito campo 5).

Il campo di calcio non si presenta in buono stato di conservazione e manutenzione essendo presente solamente una porta di calcio e una struttura in legno (**poggiata al suolo**) con tetto a capanna, delle dimensioni 3,00 x 2,00 m e altezza al colmo di 2,40 m e alla gronda di 2,10 m.

Al momento del sopralluogo non è stato possibile accedere all'interno della casetta di legno poiché la porta era chiusa a chiave nessuno era in possesso della chiave.

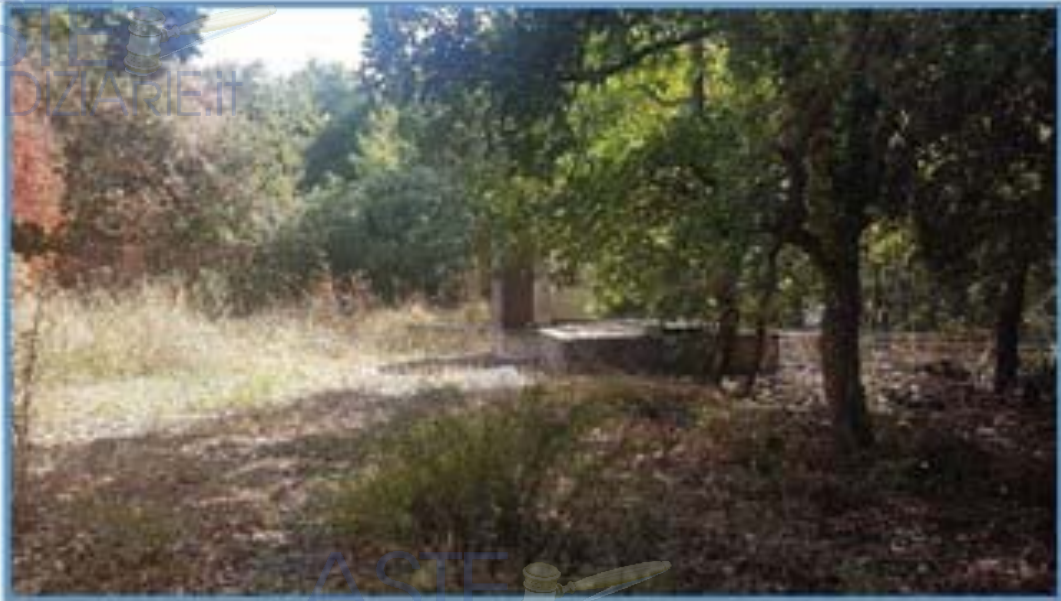
Si tratta di un pozzo trivellato, collocato nella ex particella 40 (oggi inglobata nella più estesa particella 975) per la derivazione di 4,91 l/sec di acqua per uso diverso da quello umano.

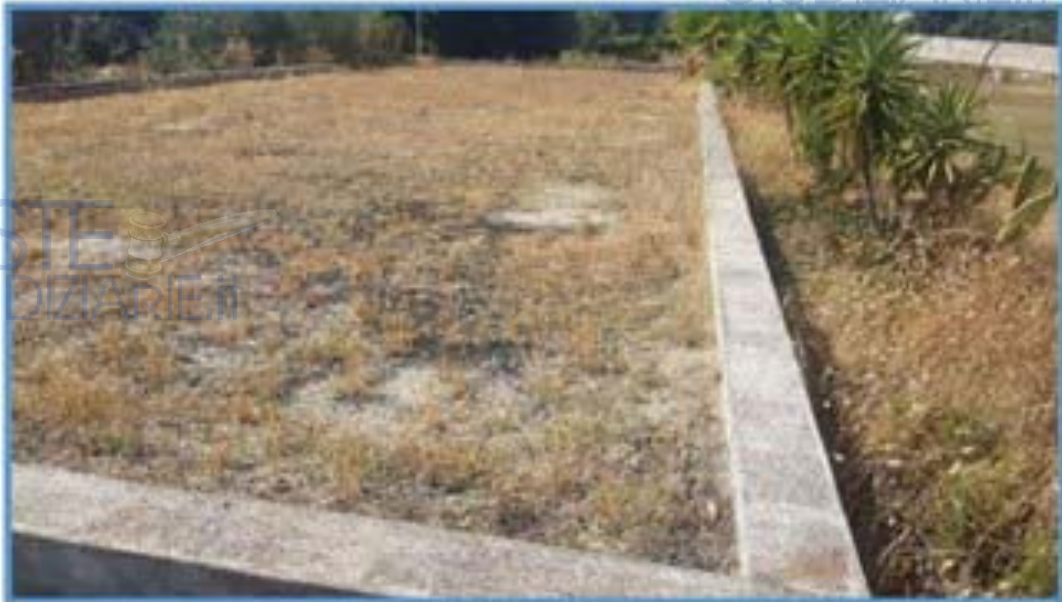
La struttura a suo tempo è stata realizzata in assenza di provvedimento abilitativo comunale, autorizzazione paesaggistica rilasciata dalla Soprintendenza di Catania e autorizzazione sismica rilasciata dall'Ufficio del Genio Civile di Catania, per cui la stessa si qualifica come "opera abusiva".

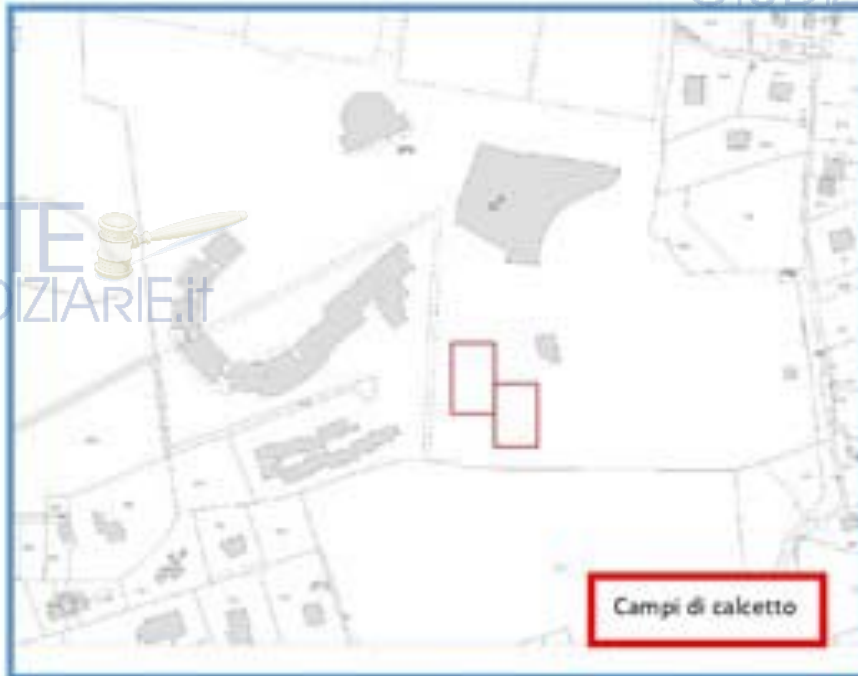
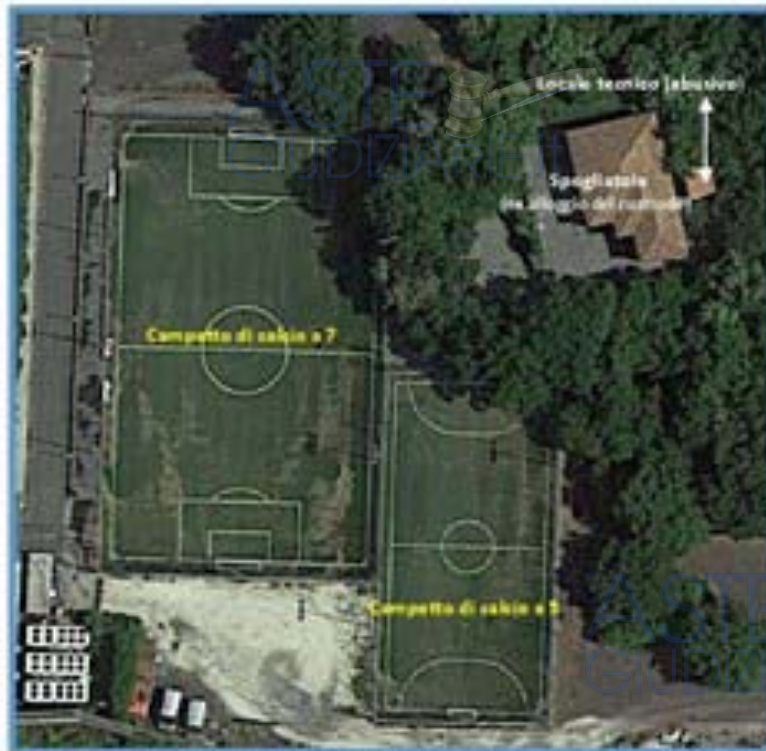
La recinzione dei due campetti è stata realizzata con paletti in ferro e rete metallica di altezza circa 3,00 m ed è presente anche una rete orizzontale all'estremità della recinzione.

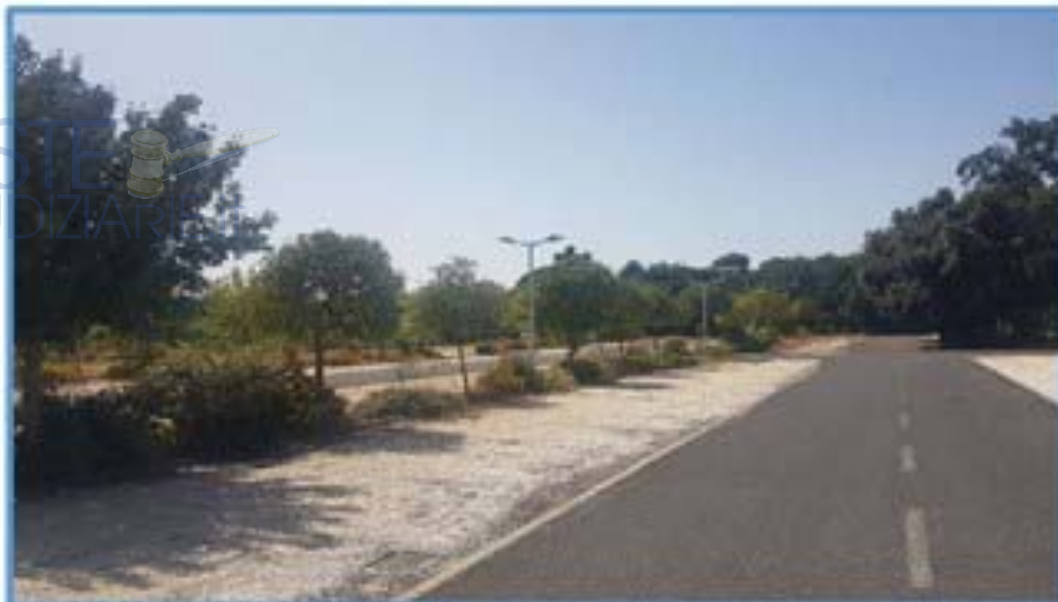
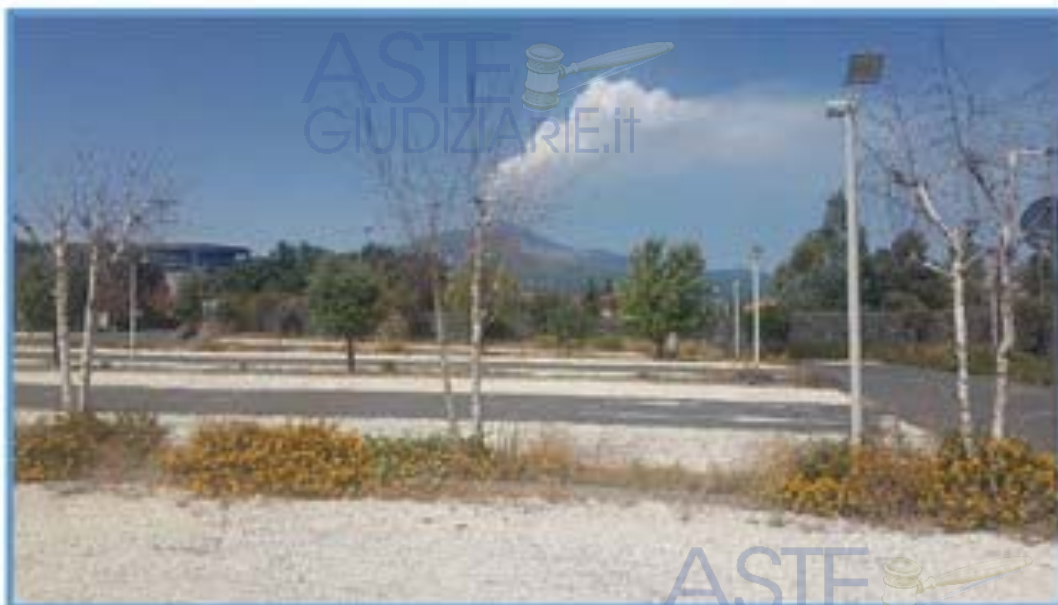
In termini generali è possibile rilevare che la vegetazione costituita da alberi e arbusti godono di buona salute, al contrario di quello che è il tappeto erboso che a causa dell'assenza di irrigazione risulta in gran parte essiccato.
