## TRIBUNALE DI SIRACUSA

**OGGETTO:** CONSULENZA TECNICA D'UFFICIO NELLA PROCEDURA ESECUTIVA IMMOBILIARE PROMOSSA  
DA [REDACTED] CONTRO [REDACTED]

### RELAZIONE DI CONSULENZA TECNICA D'UFFICIO

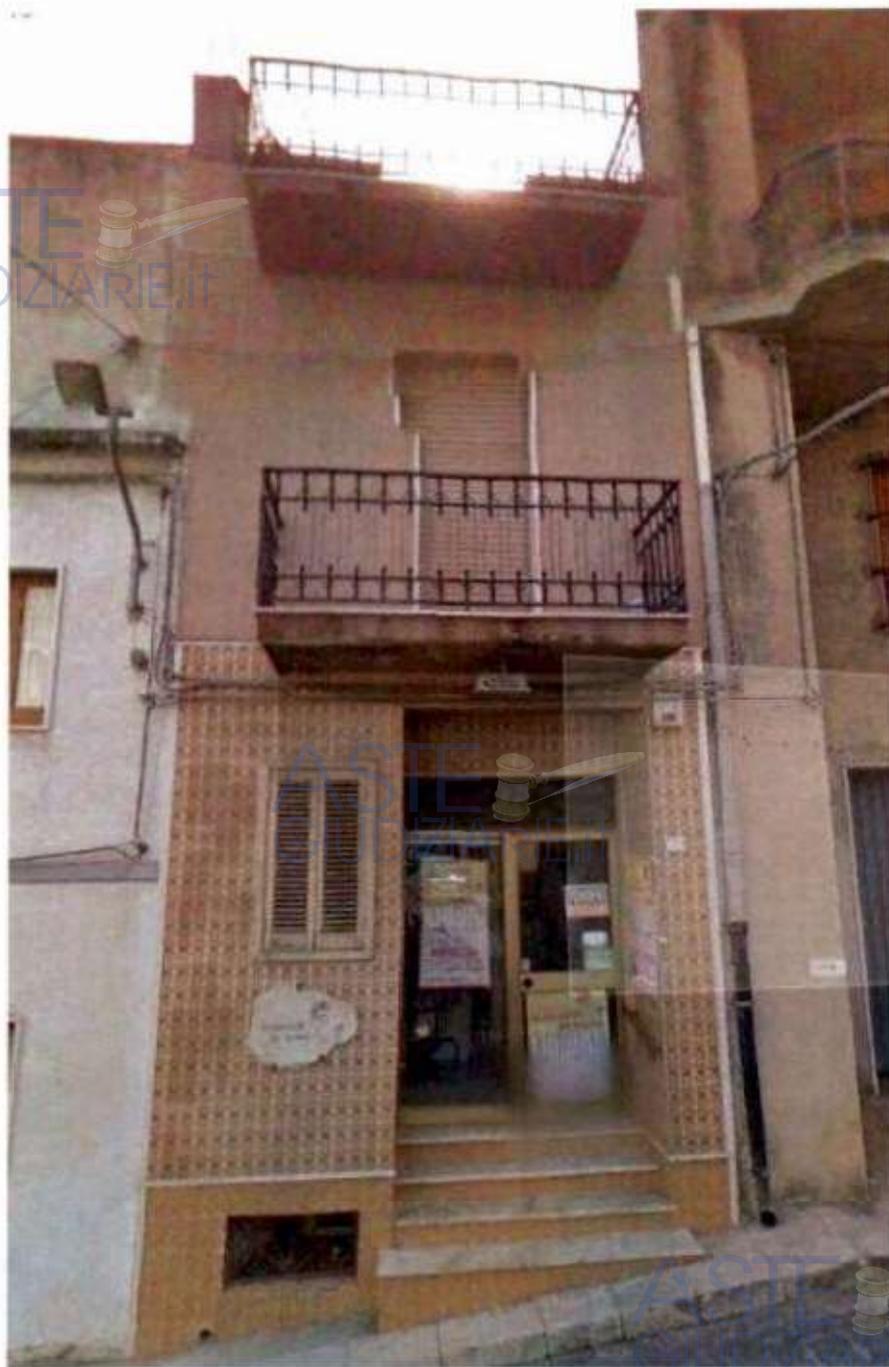
FOTO 1 – prospetto su Via Vincenzo Bellini

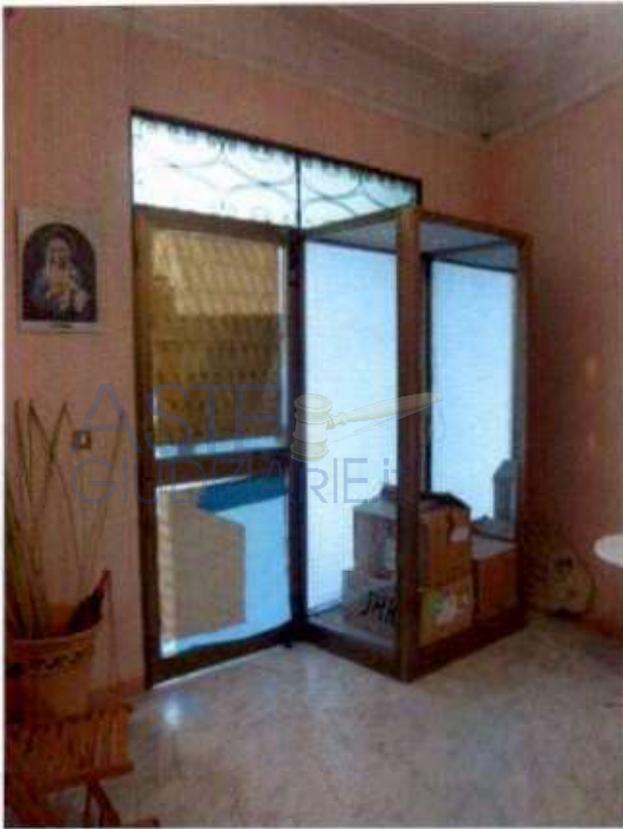
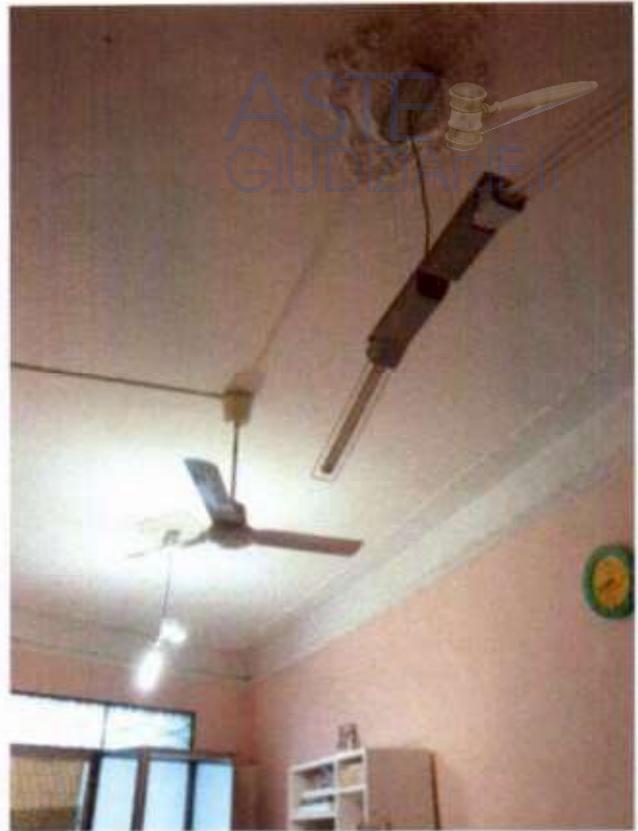
L'immobile in esame è costituito dall'ambiente (censito come "negoziato" ma non più utilizzato come tale) con accesso da Via Vincenzo Bellini. L'ingresso avviene tramite un infisso in lamierino zincato, con annessa vetrina espositiva, realizzato con vetri anti-sfondamento.

FOTO 2 e 3- infisso di accesso da Via Vincenzo Bellini e particolare dell'ambiente interno

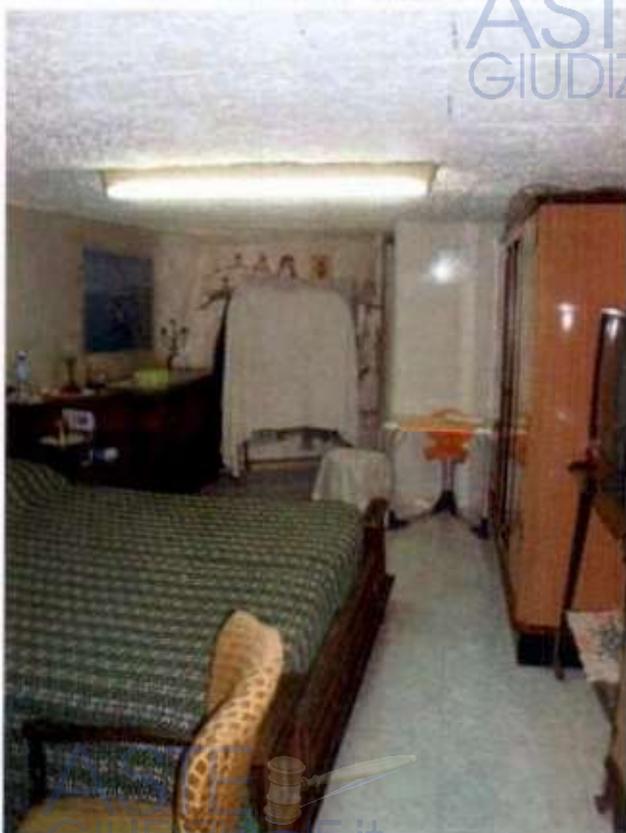
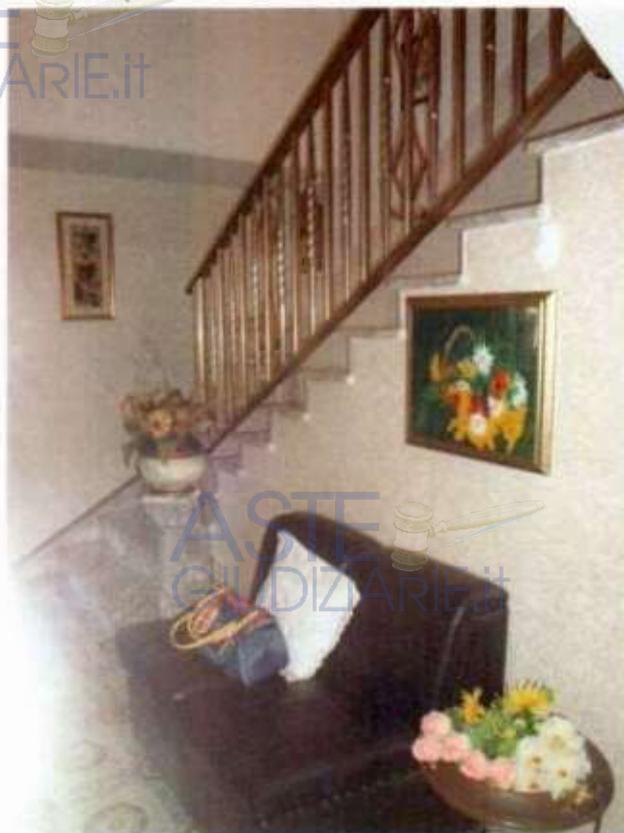
L'intonaco di tutti gli ambienti è del tipo civile, mentre la tinteggiatura è realizzata con pittura lavabile in varie tinte. Il soffitto del locale di sgombero 2, attualmente adibito a camera da letto, risulta non rifinito e la parete nord-ovest presenta evidenti fenomeni di umidità.

FOTO 7 e 8 - locale di sgombero adibito a camera da letto e scala interna

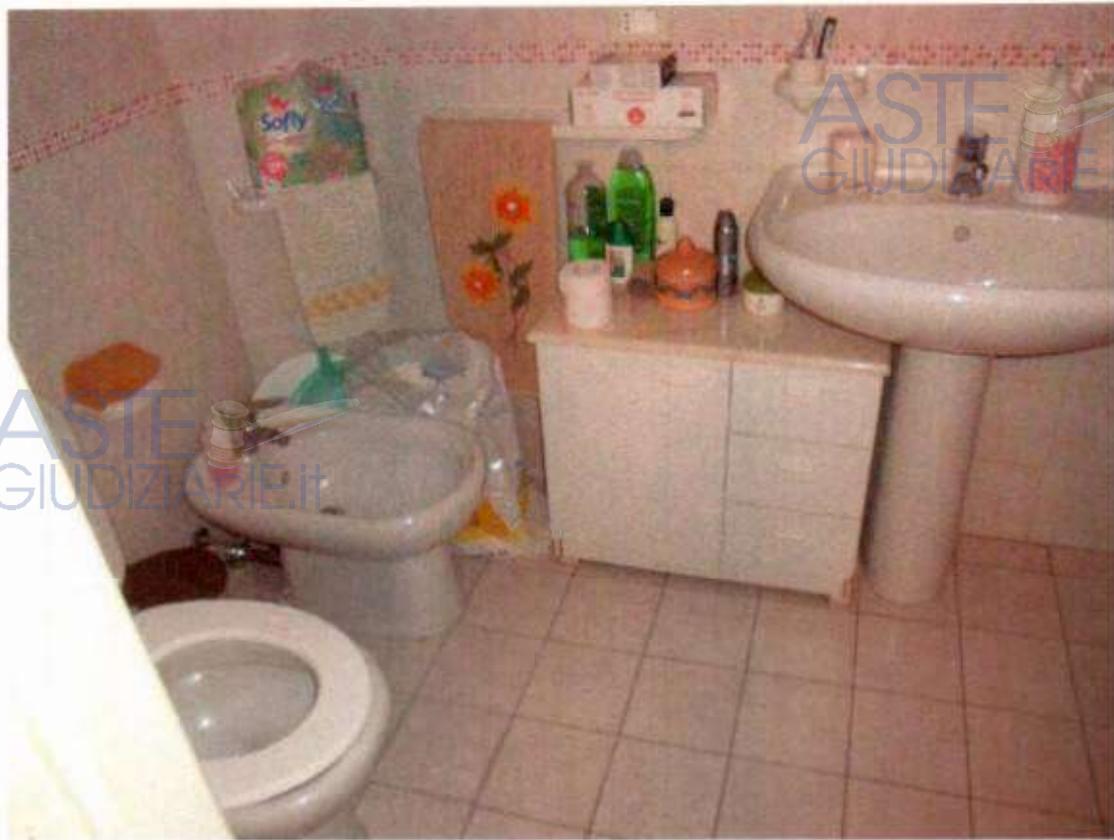
Il servizio igienico ricavato al suo interno presenta le pareti rivestite in piastrelle di ceramica ed è dotato di n° 3 pezzi sanitari (lavabo a colonna, vaso igienico e bidet). La doccia è realizzata esclusivamente tramite l'installazione di un saliscendi, ma senza alcun piatto doccia né box o tenda.

FOTO 9 – servizio igienico

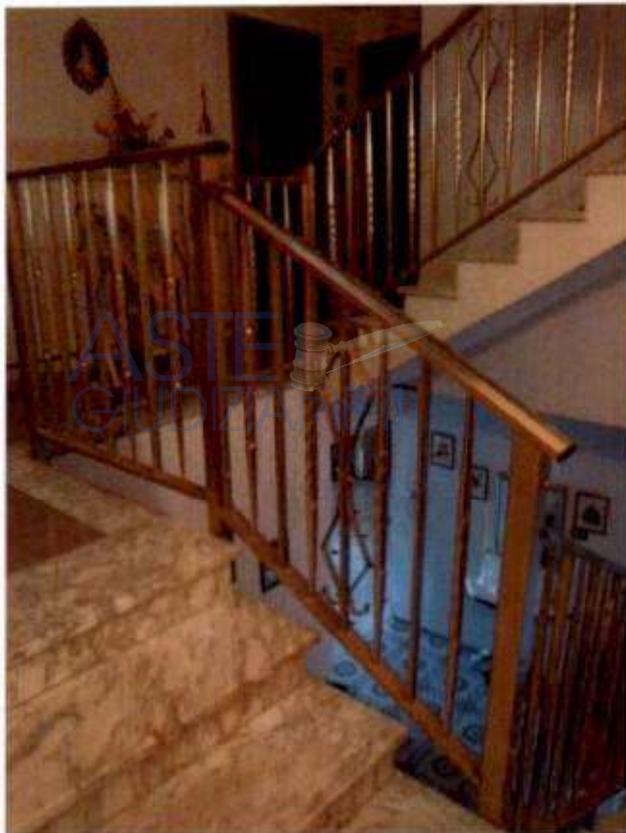
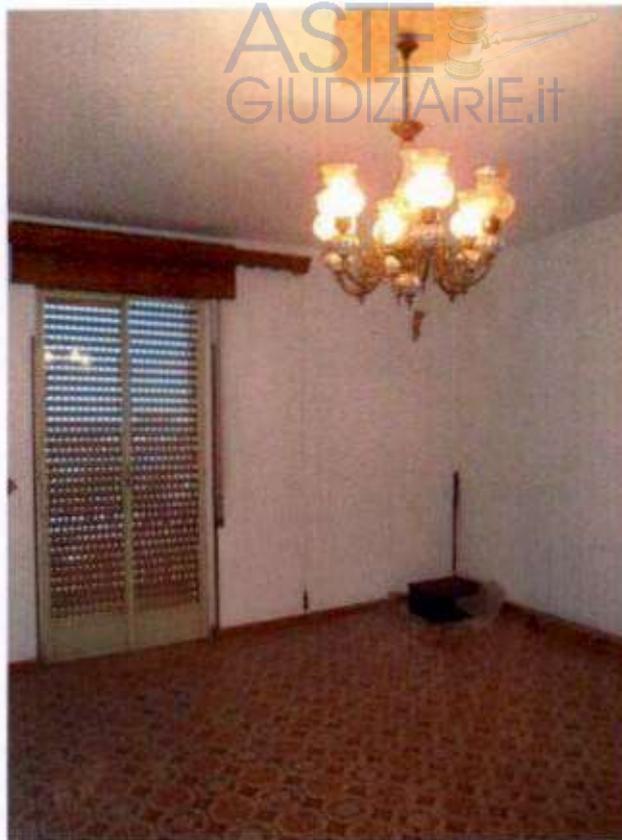
FOTO 10 e 11- particolari scala interna e ambiente interno

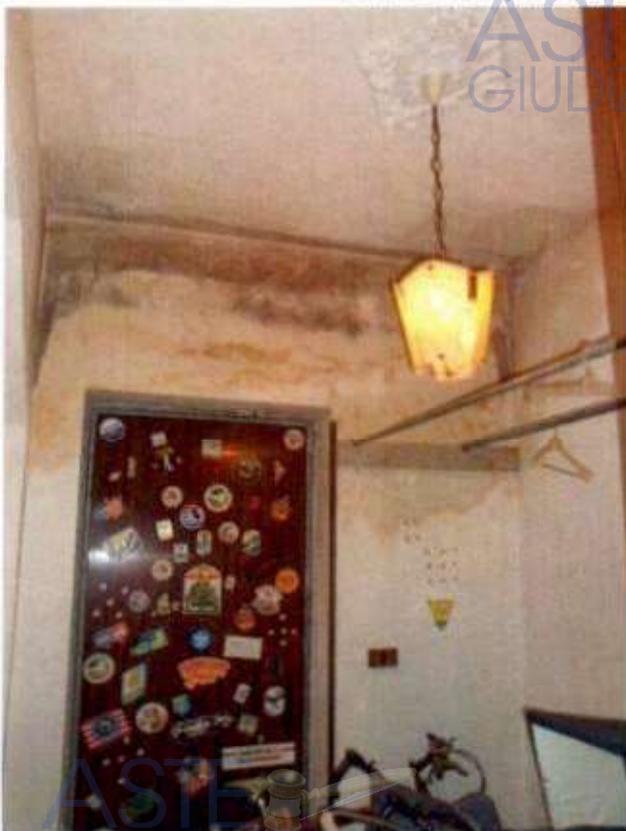
All'interno del servizio igienico i pezzi sanitari sono stati tutti divelti, ad esclusione della vasca, ma le pareti, al pari della cucina, sono rivestite in piastrelle di ceramica.

Nel complesso, l'immobile non presenta particolari segni di degrado, ad esclusione di una macchia di umidità all'interno del ripostiglio, dovuta ad infiltrazioni d'acqua le cui cause, secondo quanto appreso in sede di sopralluogo, non sono state ancora eliminate.

FOTO 12 e 13- particolari ripostiglio e servizio igienico

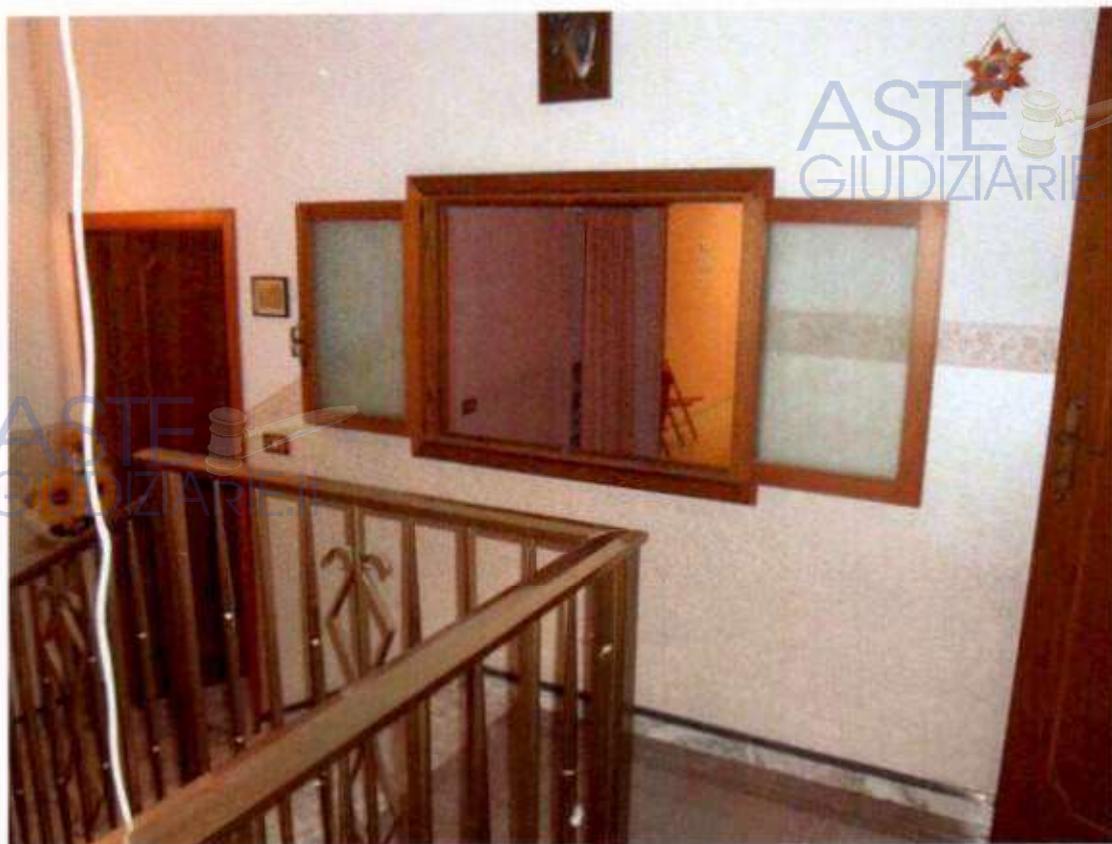
FOTO 14—parete di collegamento tra l'IMMOBILE A e l'IMMOBILE B

L'operazione di divisione dei due immobili risulta facilmente perseguibile tramite il tamponamento delle due aperture (una porta e una finestra) presenti nella parete in comune tra l'IMMOBILE A e la scala interna di accesso ai vari piani dell'IMMOBILE B. Tale operazione risulta avere un costo pari a 800 € computati a corpo e consiste nella rimozione degli infissi esistenti, nel tamponamento delle aperture tramite mattoni forati, nel rifacimento dell'intonaco e della tinteggiatura. L'importo sopra citato sarà detratto in misura pari al 50% ai valori complessivi di entrambi gli immobili.

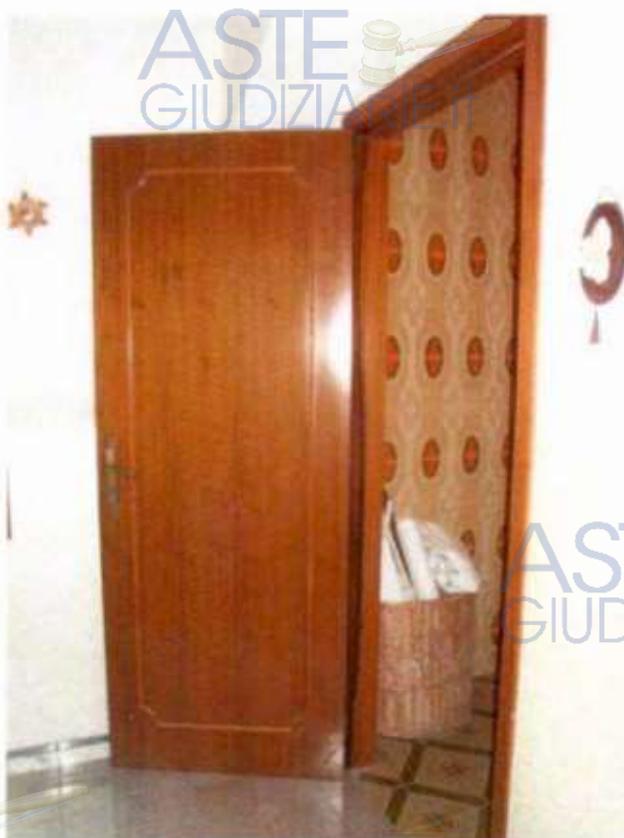
FOTO 15—porta interna

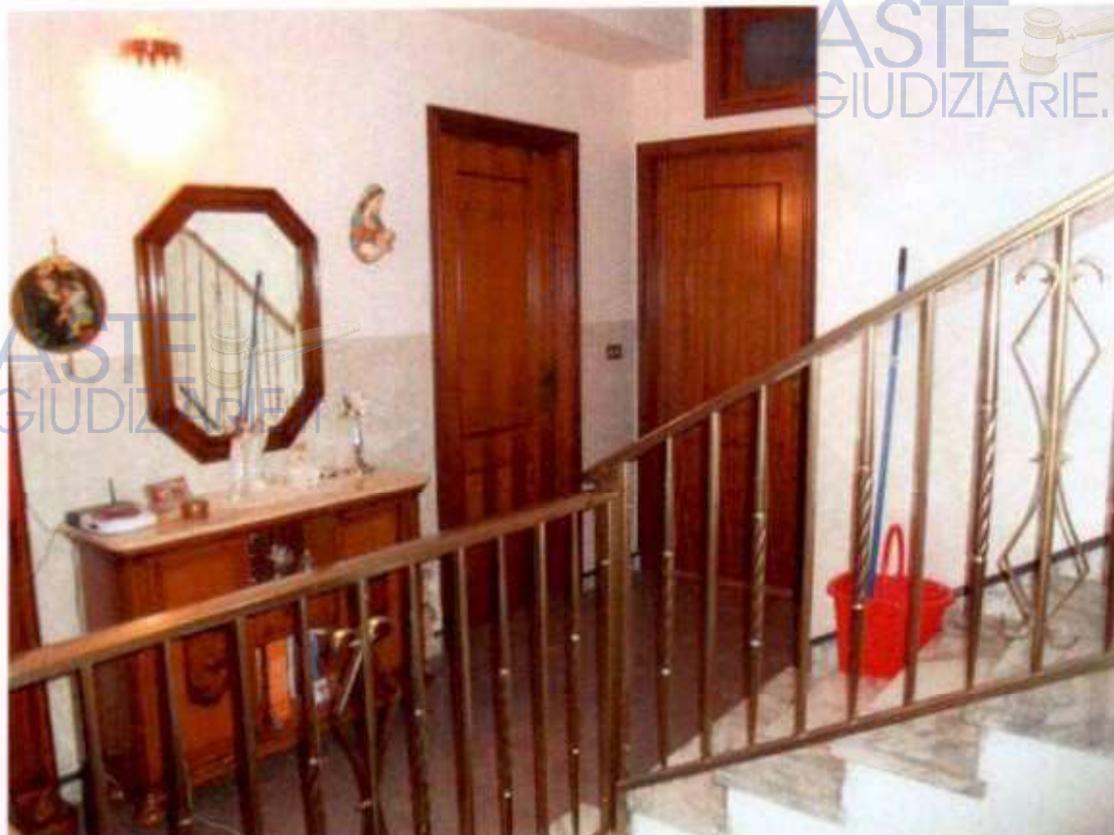
FOTO 16 – pianerottolo di distribuzione e porte interne

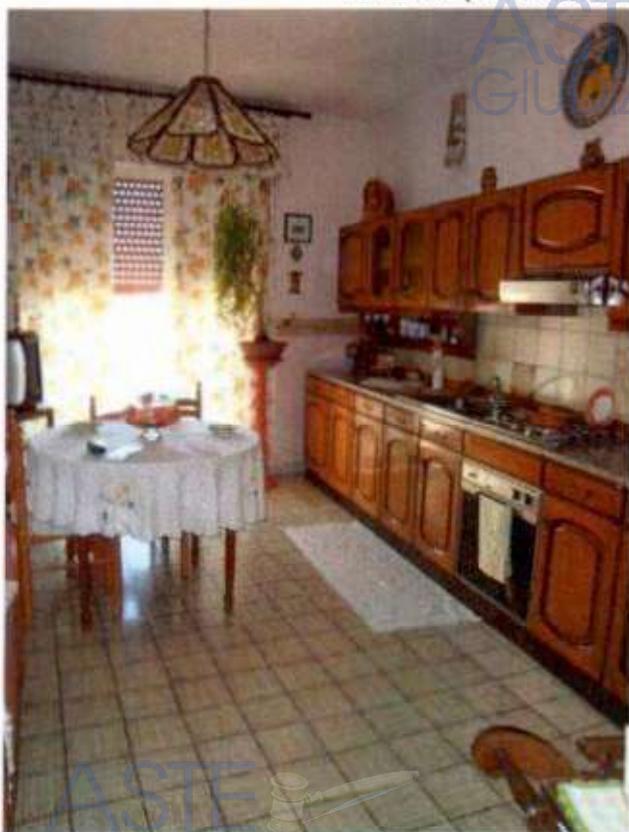
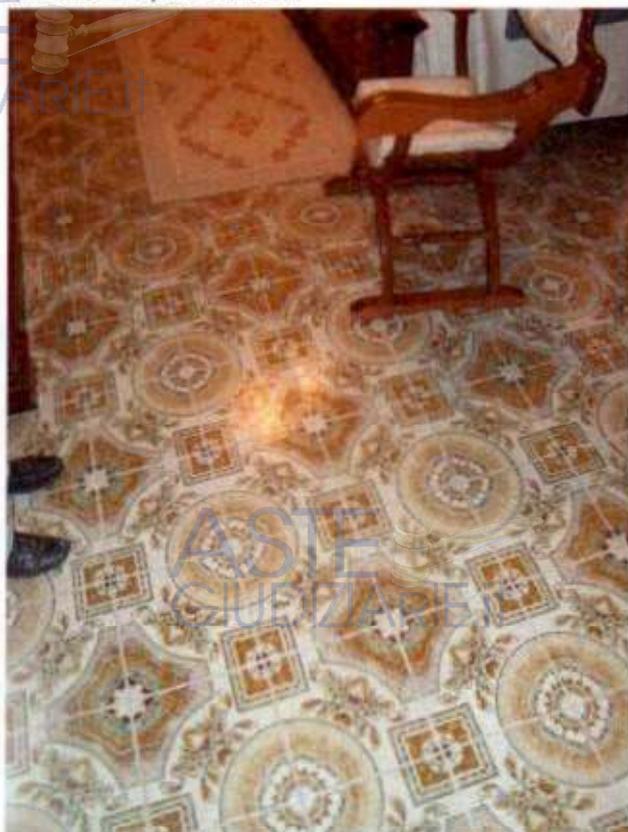
La cucina presenta rivestimento con piastrelle di ceramica in corrispondenza dei piani di lavoro.

FOTO 17 e 18 – cucina e particolare pavimentazione interna

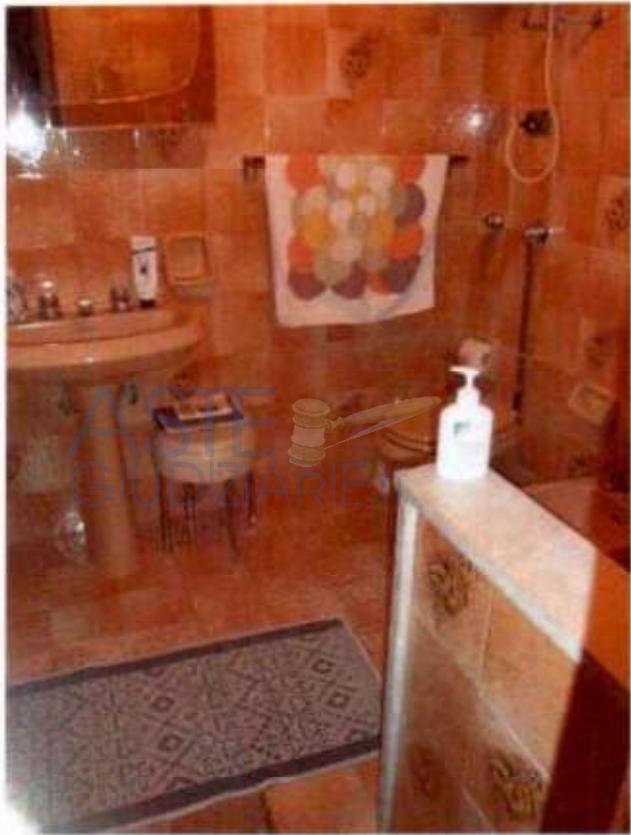
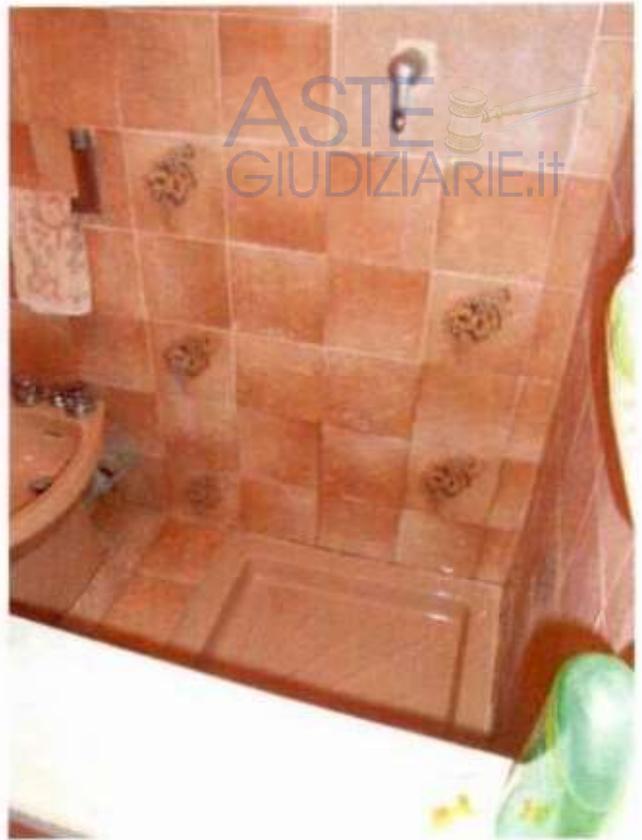
I servizi igienici presentano tutte le pareti rivestite in piastrelle di ceramica ed entrambi sono dotati di n°4 pezzi sanitari (lavabo a colonna, va so igienico, bidet, piatto doccia privo di box per uno, vasca per l'altro).

FOTO 19 e 20 – servizio igienico 1

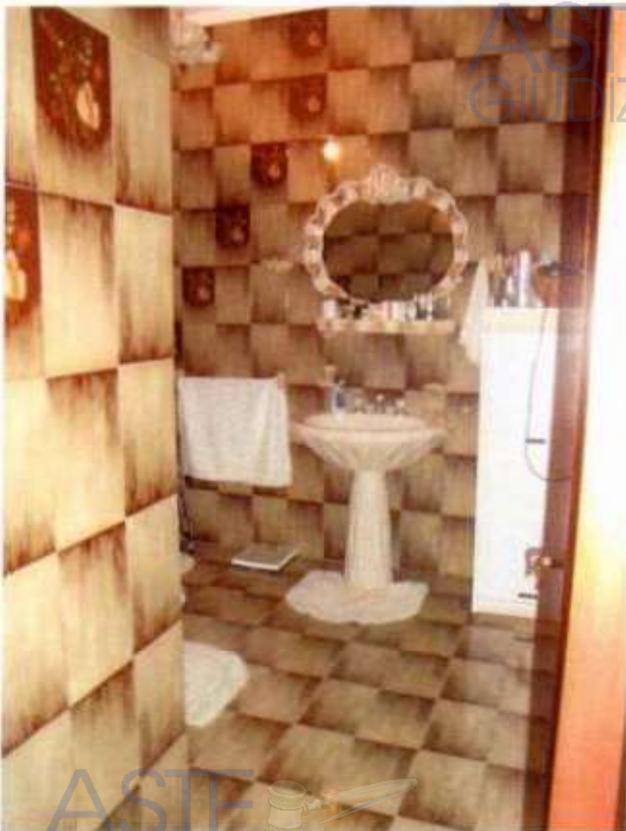
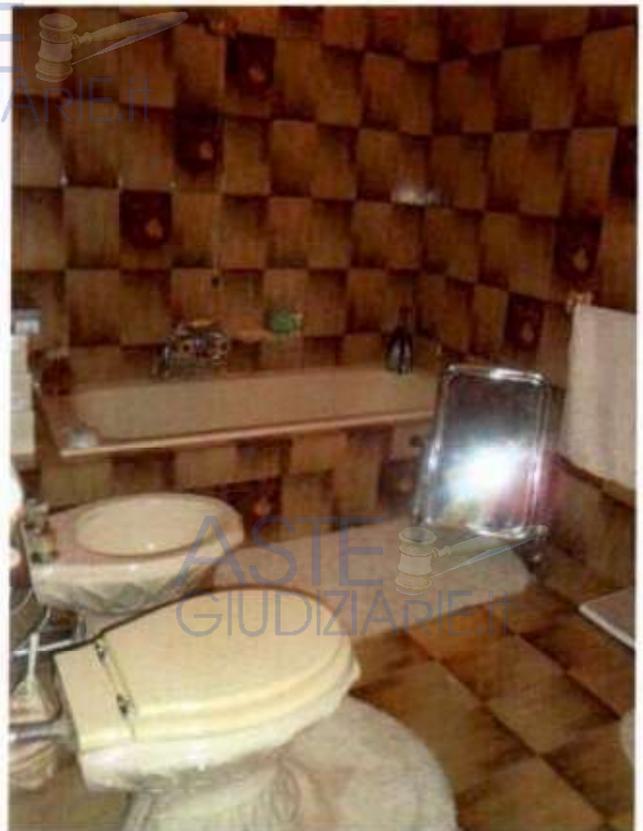
FOTO 21 e 22 – servizio igienico 2

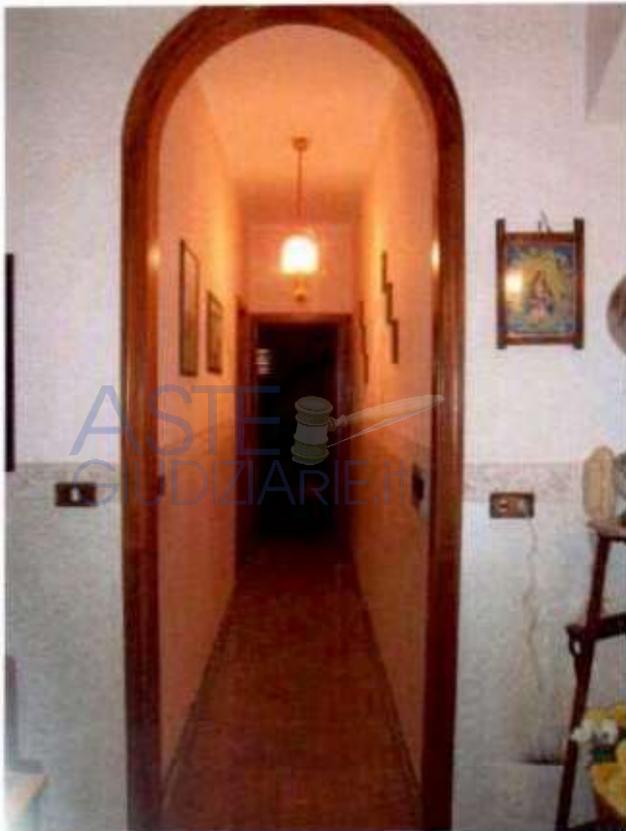
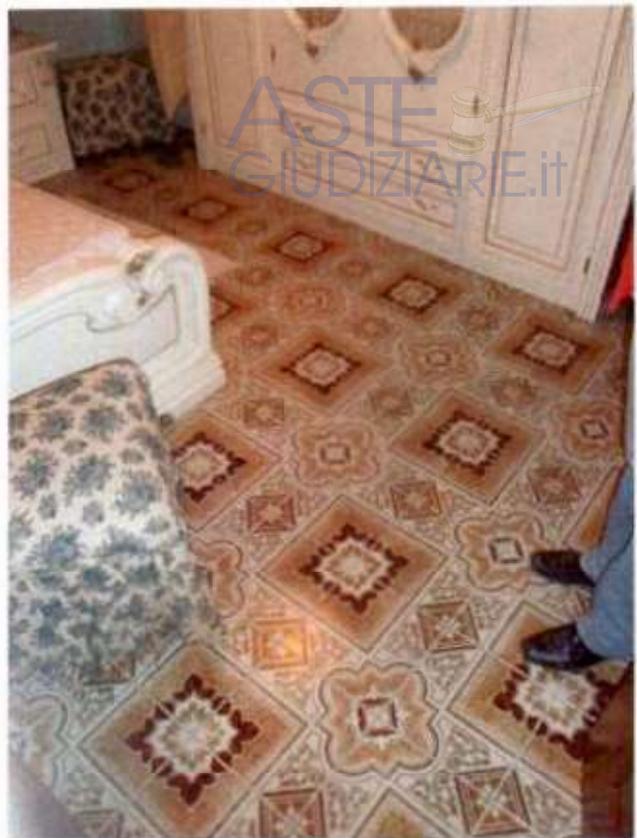
FOTO 23 e 24 – corridoio e camera da letto singola

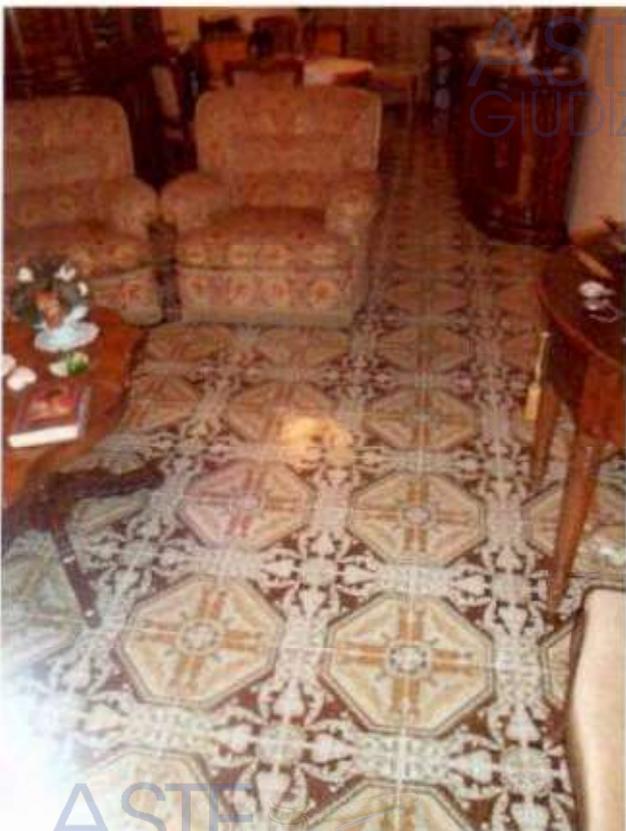
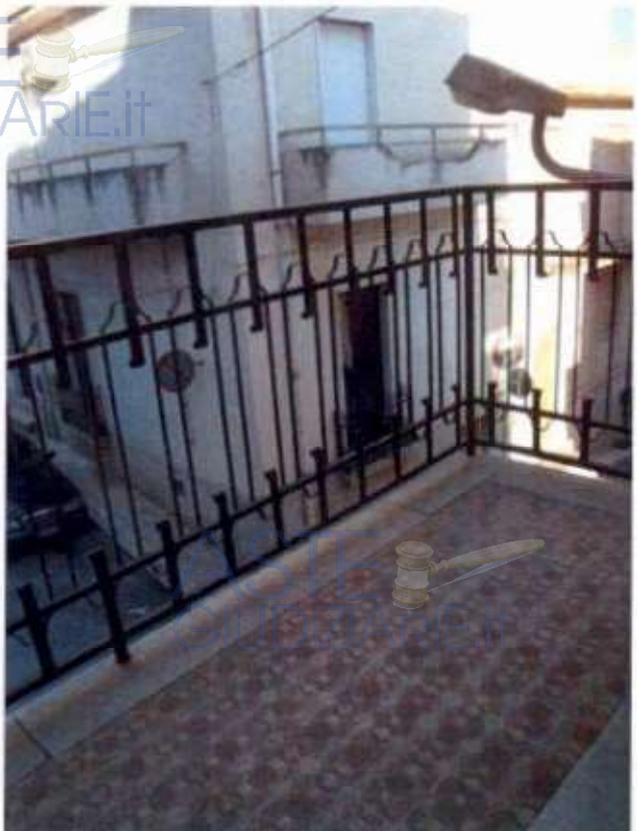
Tutti gli ambienti sono illuminati e aerati naturalmente tramite aperture che si affacciano all'esterno. In particolare, la camera da letto matrimoniale e la cucina, sul lato sud-est, e il soggiorno, sul lato nord, sono caratterizzati da porte-finestre che consentono di accedere a due balconi, pavimentati con piastrelle in ceramica e con ringhiera in ferro.

FOTO 25 e 26 – soggiorno e particolare balcone

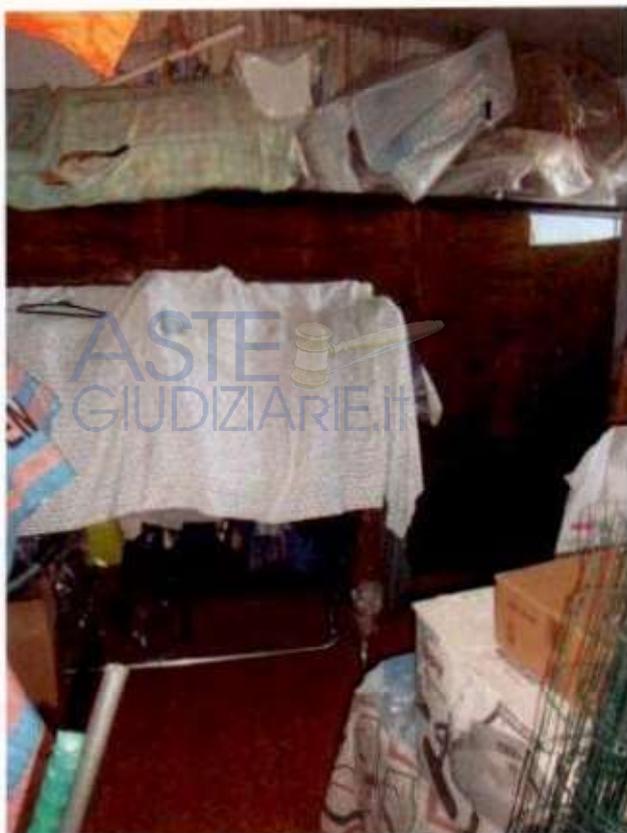
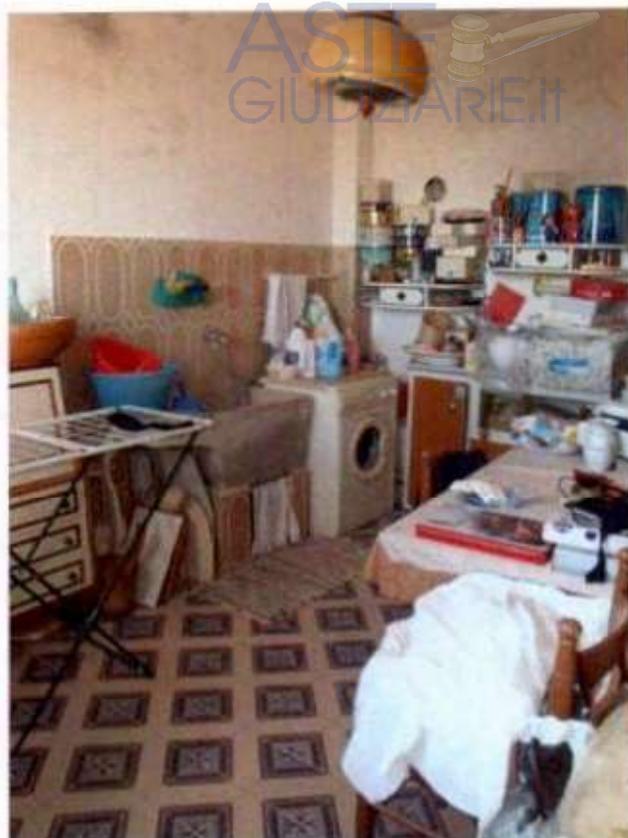
**piano terrazza:** è costituito da due ambienti indipendenti, adibiti rispettivamente a ripostiglio e lavanderia, con accessi autonomi dalla scala interna e con uscita su due terrazzini (anch'essi autonomi) tramite porte in ferro verniciato. I prospetti esterni risultano parzialmente privi dell'intonaco esterno.

FOTO 27 e 28 – lavanderia e ripostiglio

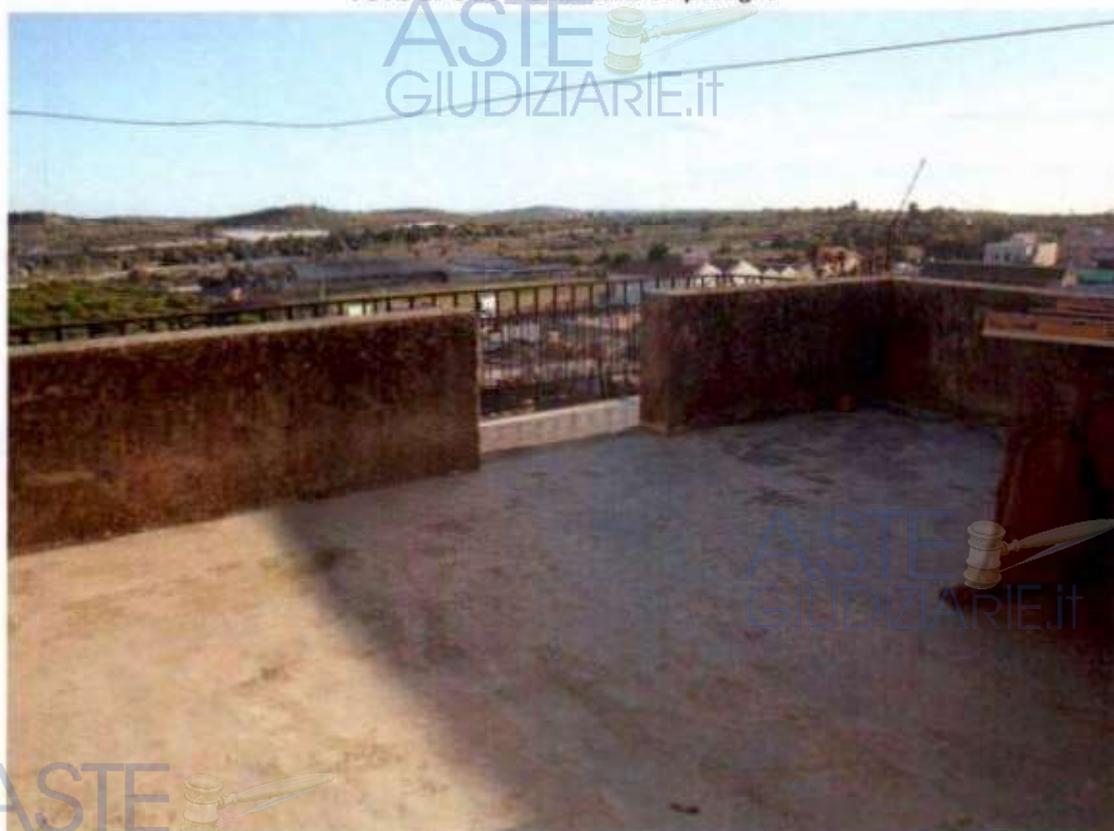
FOTO 29 – terrazzino 1

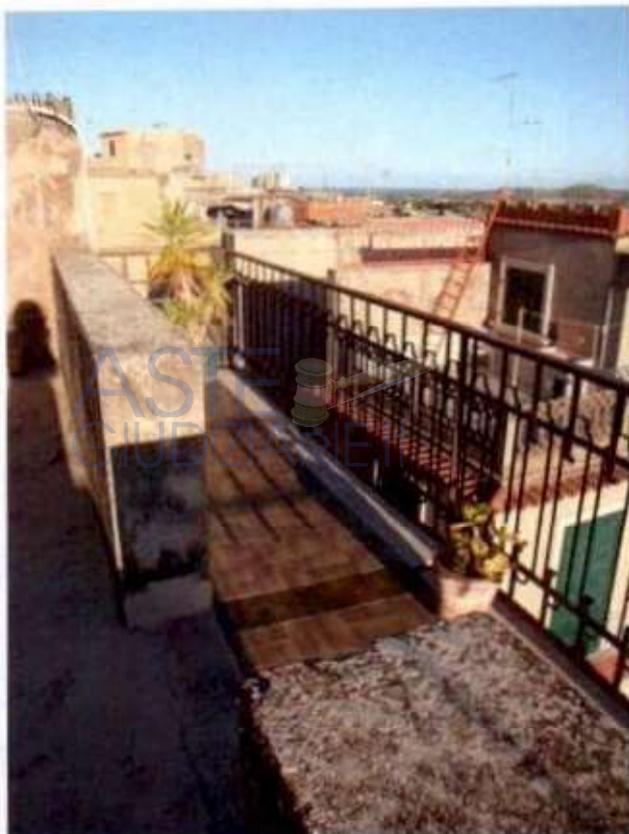
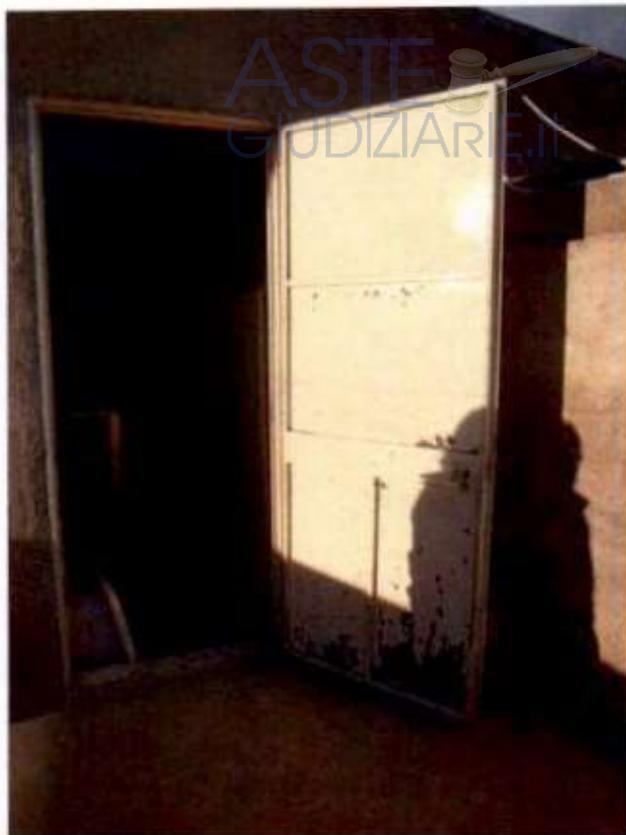
FOTO 30 e 31 – particolare terrazzino 1 e porta di accesso

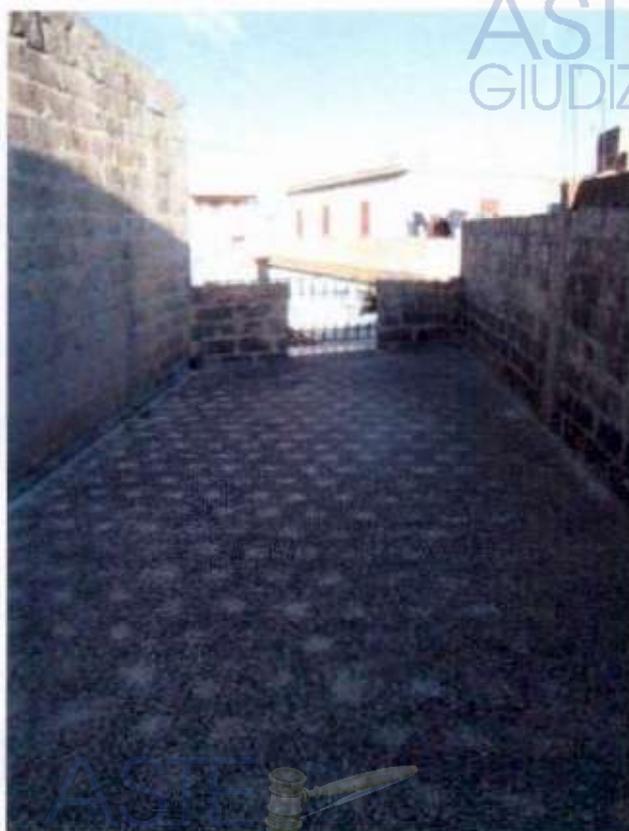
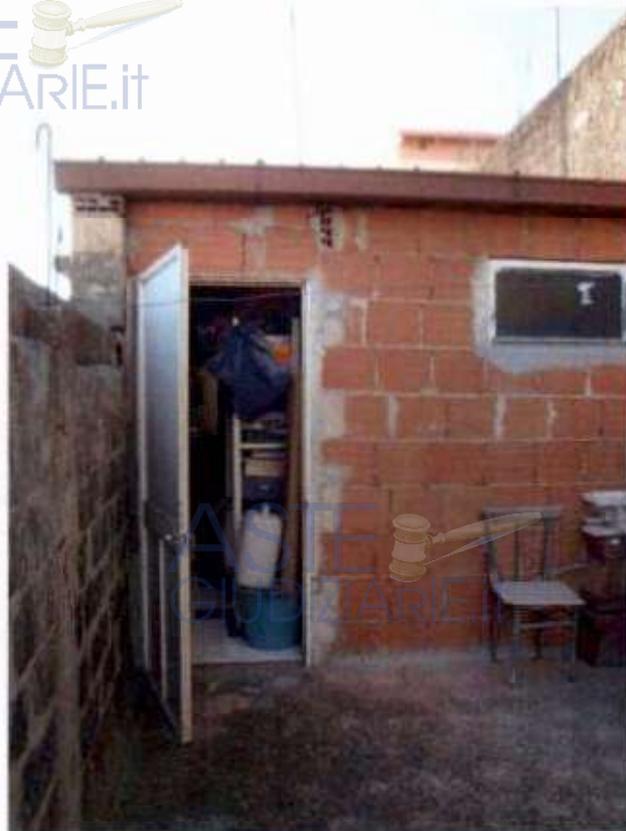
FOTO 32 e 33 – terrazzino 2 e porta di accesso
