TRIBUNALE ORDINARIO DI TIVOLI

R.G.E.I. 286/2016

RELAZIONE DI CONSULENZA TECNICA

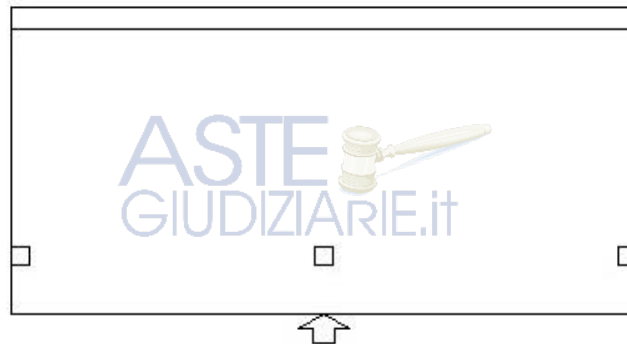
Planimetria catastale _ Tettoia al Foglio 15 – Particella 158 - Sub 505

Relativamente al sub 505 si rileva che oltre all'aumento della superficie a tettoia esistono ambienti interni adiacenti ad uso abitativo a dependance.
