**All'Ill.ma Giudice dell'Esecuzione  
Del Tribunale di Catanzaro****OGGETTO:** Procedura Esecutiva Immobiliare n° 11/2024 R.G. Tribunale di Catanzaro.**DEBITORE:** [REDACTED]**CREDITORE:** Intrum Italy S.p.A.

## RELAZIONE TECNICA

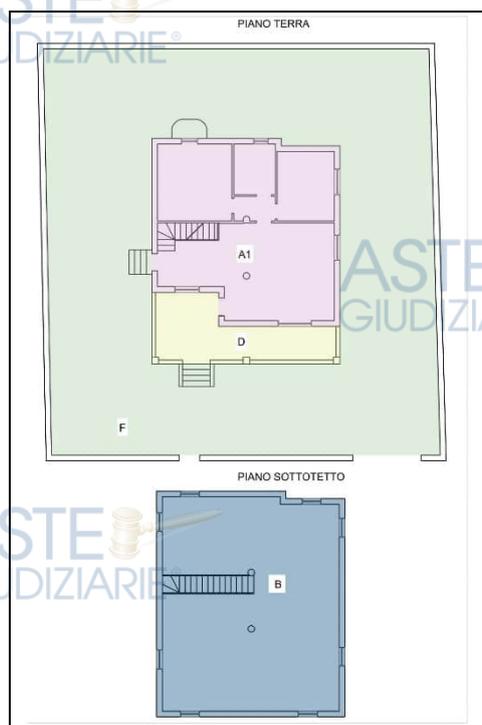
La superficie commerciale determinata secondo le indicazioni di cui alla tabella sopra riportata, è pari a circa mq 180,00. Il dato è stato ricavato secondo lo schema grafico che propongo di seguito:

Dalla lettura dello stesso è evincibile che:

- le aree indicate come “A1” sono considerate al 100% della loro superficie (superficie lorda dei vani (o locali) aventi funzione principale nella specifica categoria e vani (o locali) accessori a diretto servizio dei principali se non appartenenti alle categorie C1 e C6);

- le aree indicate come “B” sono considerate al 50% della loro superficie (superficie lorda dei vani (o locali) a indiretto servizio di quelli identificati nella precedente tipologia A qualora comunicanti con gli stessi);

- il balcone è stato determinato secondo quanto dettato dalla lettera “D”, (Balconi, terrazzi e simili comunicanti con i vani o locali di cui al precedente ambiente di tipo A anche attraverso scale; per detta superficie fino a 25 mq è stato applicato un coefficiente pari al 30%, per quella eccedente i 25 mq è stato applicato un coefficiente pari al 10%);

- la corte è stata determinata secondo quanto dettato dalla lettera “F”, (aree scoperte o comunque assimilabili, di pertinenza esclusiva della uiv trattata; è stato applicato un coefficiente pari al 10% fino alla superficie definita nella lettera “A1”, mentre un coefficiente pari al 2% per la superficie eccedente a quella definita nella lettera “A1”).

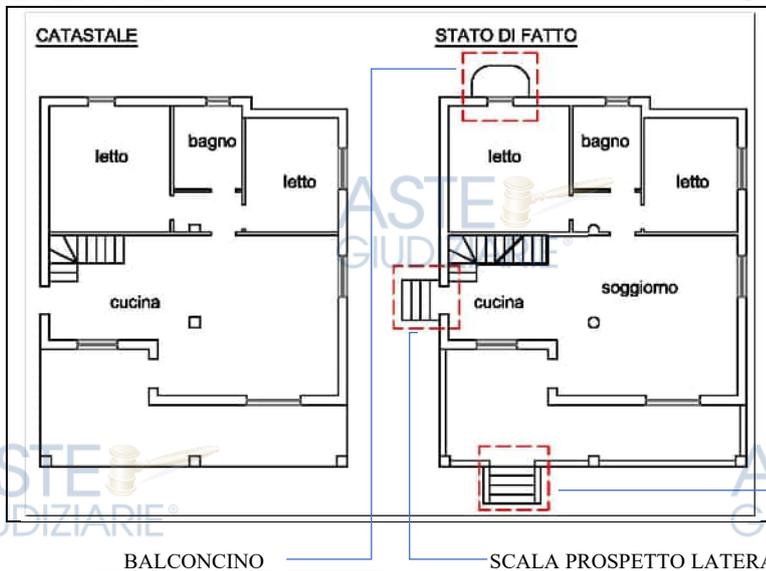
In sede di sopralluogo, avvenuto in data 04/09/2024, il sottoscritto non ha riscontrato delle difformità tra la planimetria catastale, identificata così come nell'istanza di pignoramento, e lo stato dei luoghi.

Ritengo di dover solo segnalare una discordanza di tipo illustrativo; in particolare, sulla planimetria del piano terra di cui all'elaborato catastale, non sono state rappresentate le due scale esterne ed il piccolo balcone posto sul retro (*Vedi foto sotto riportate*).

Nell'immagine riportata accanto si evidenzia quanto appena citato. Nella stessa è riportato il confronto tra la planimetria catastale e quella dello stato di fatto.

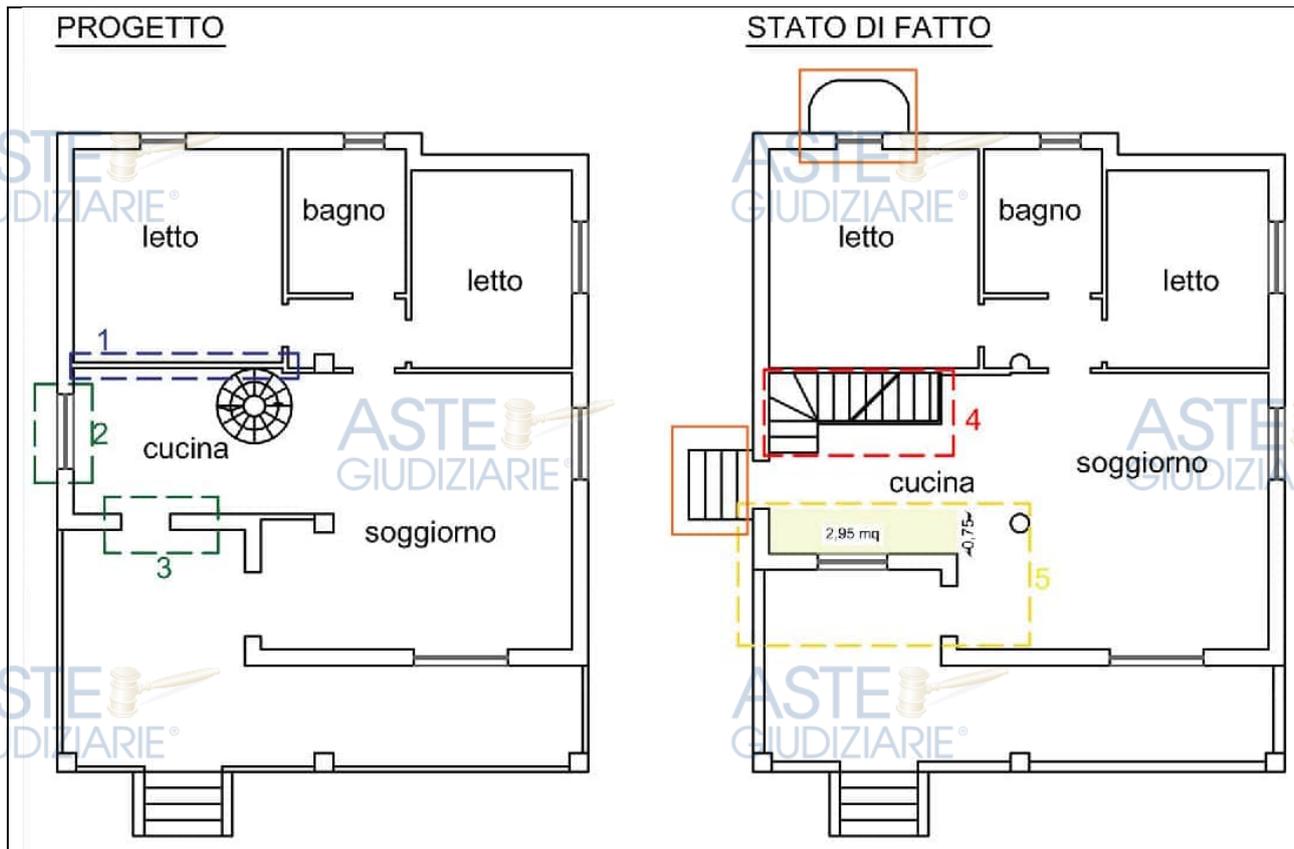
Nell'immagine a seguire, è rappresentato il confronto tra la pianta dello stato di fatto rilevato e quella del progetto depositato; sono state evidenziate le difformità con tratteggio di colore diverso, a seconda della natura dell'abuso.

Di seguito esplicito le difformità rilevate, per come numerate nell'immagine di cui sopra:

- Identificata come **“1”** è una difformità di tipo distributivo secondo cui il tramezzo evidenziato è stato traslato di circa 20 cm nello stato di fatto rispetto alla previsione di progetto;

- Identificata come **“2”** è una difformità di tipo prospettica, che vede, al piano rialzato, un'apertura sul prospetto laterale che in progetto era pensata come finestra, diversamente, allo stato attuale è una porta; di conseguenza anche la scaletta esterna a servizio a detta porta, non è riportata sulla pianta di progetto;

- Identificata come **“3”** è altresì una difformità di tipo prospettica in cui l'apertura posta al piano rialzato sul prospetto principale è, allo stato di fatto, una finestra, mentre in progetto la stessa era stata pensata come una porta;

- Identificata come **“4”** è la difformità di tipo strutturale, sostanziale, che vede allo stato di fatto la scala interna che collega i due livelli -rialzato e sottotetto- realizzata in cemento armato ed a rampa, a differenza di quella rappresentata nel progetto che riporta una scala a chiocciola.

- Identificata come **“5”** è la difformità di tipo volumetrico, anche questa sostanziale, che vede allo stato di fatto la tamponatura evidenziata, traslata verso l'esterno di 75 cm, rispetto quanto previsto in progetto; nel progetto infatti la parete era allineata rispetto al pilastro e vi era un

tramezzo che la univa allo stesso; ciò ha comportato un aumento, oltre che della superficie calpestabile di circa 3,00 mq rispetto al progetto iniziale, anche del volume dell'immobile.

- In ultimo, anche qui si segnala la discordanza, di tipo illustrativo, che non crea difformità, secondo cui sulla pianta di progetto non è stato rappresentato il balconcino posto sul retro dell'immobile e le scale poste lateralmente, che sono presenti allo stato di fatto, per colmare la differenza di quota esistente tra il piano di campagna ed il piano rialzato.

Come descritto al paragrafo precedente, l'immobile, allo stato attuale presenta due difformità sostanziali dal punto di vista urbanistico; di cui una di tipo strutturale e l'altra di tipo volumetrico; inoltre, anche se non di carattere sostanziale, restano le due difformità prospettiche e una minima variazione di tipo distributivo.

Per quanto concerne l'abuso strutturale, il tecnico dovrà richiedere l'adeguamento delle strutture, depositando un progetto delle opere da sanare, in quanto la presenza di una scala a soletta rampante, in c.a., in luogo della scala a chiocciola contemplata nel progetto originario, ha impatto, in via generale, sulla risposta sismica del fabbricato. Nonostante ciò, ritengo che tale aspetto possa essere regolarizzato mediante deposito in sanatoria dell'intervento di tipo "locale" (*gli interventi di questo tipo riguardano singole parti e/o elementi della struttura. Essi non cambiano significativamente il comportamento globale della costruzione*).

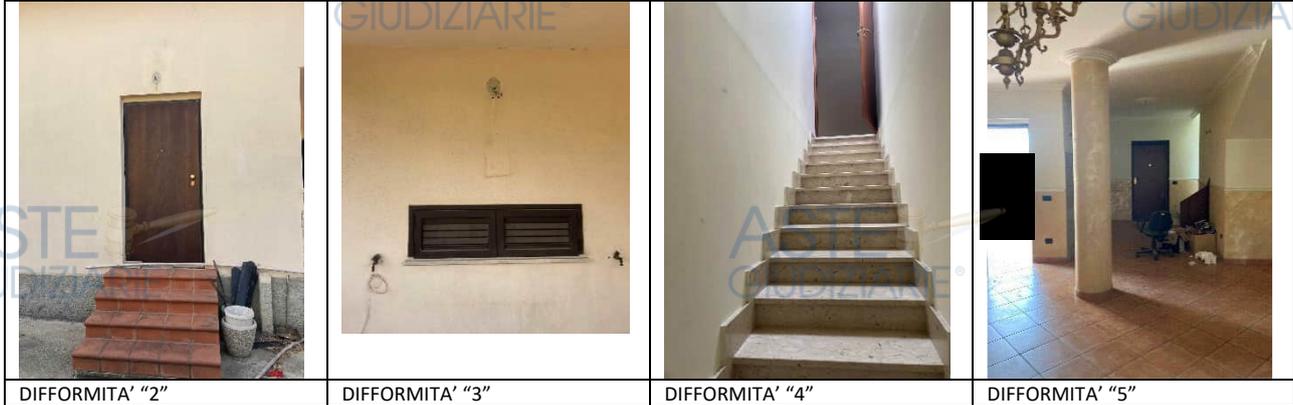
A seguire le foto a supporto di quanto appena relazionato.

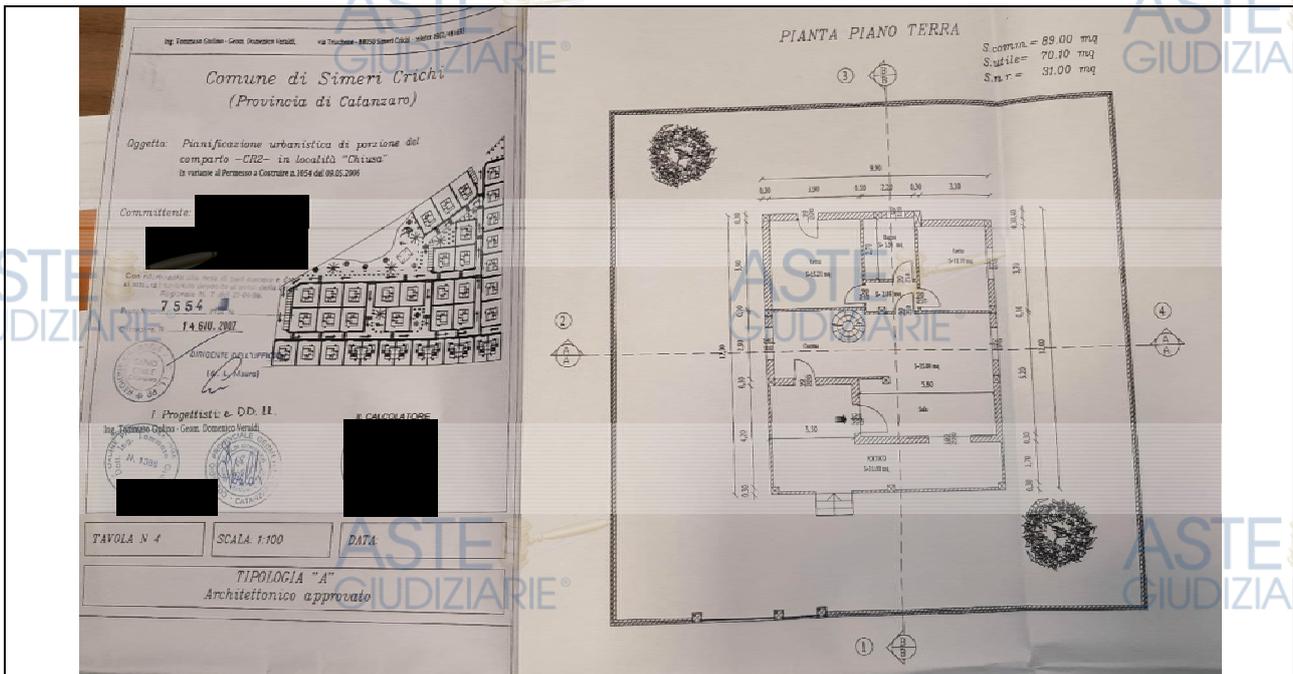
Per completezza, di seguito riporto l'immagine estrapolata durante l'accesso agli atti, dalla quale è stata ricavata la planimetria per il confronto con lo stato di fatto.

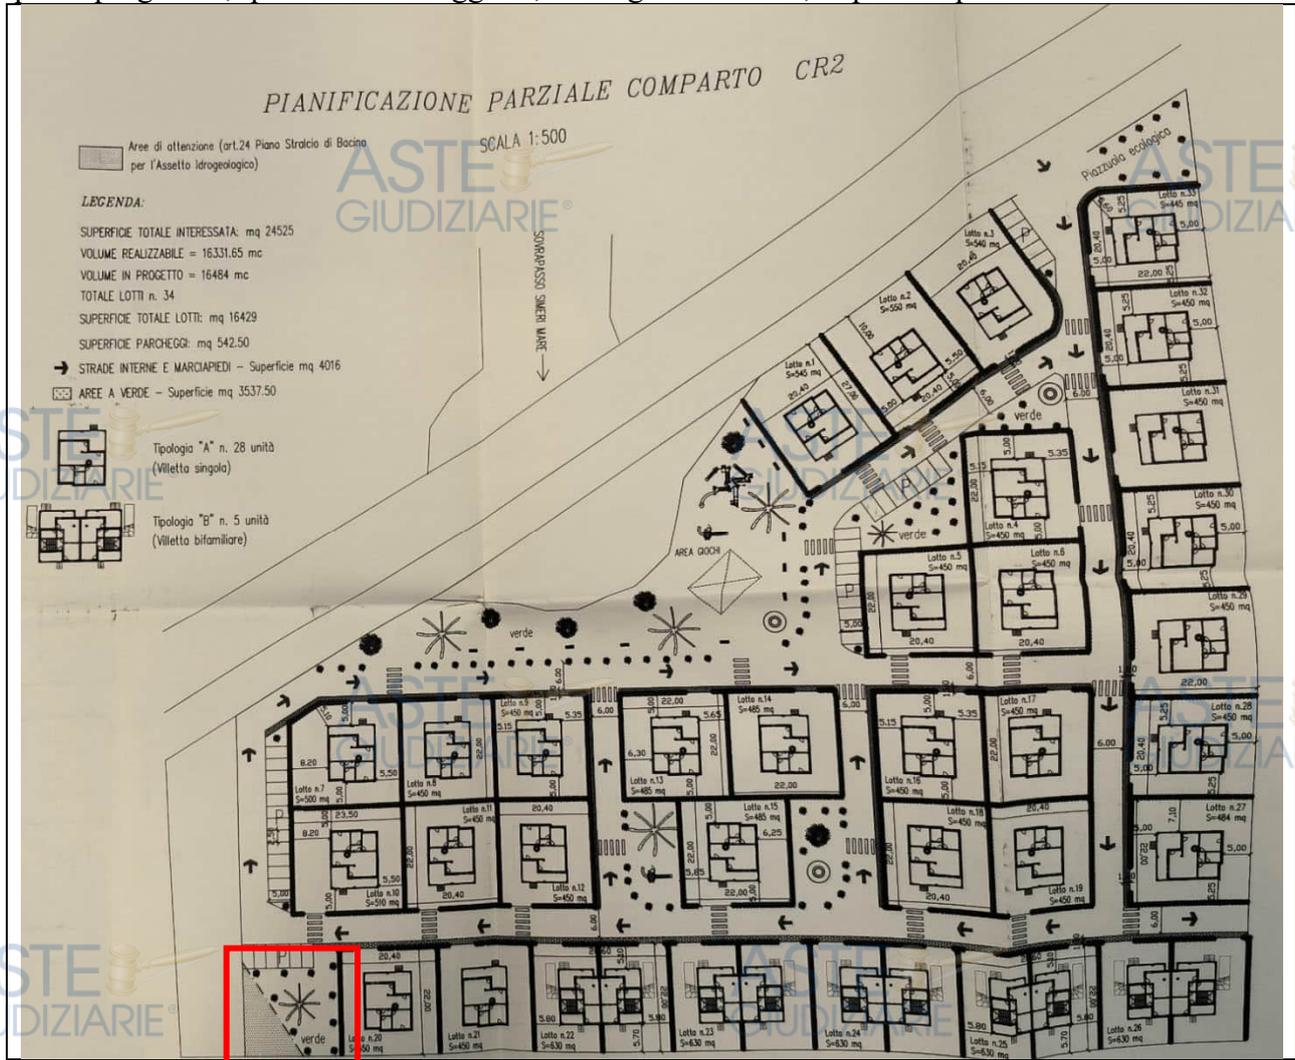
pignoramento. Sull'elaborato, è evidente l'incoerenza dichiarata tra volume massimo edificabile e quello progettato; quest'ultimo maggiore, come già accennato, rispetto a quello ammissibile.

Oltre a quanto già specificato in merito al suddetto elaborato, devo segnalare che il numero totale dei lotti è indicato come 34, ma il numero totale delle villette previste è 33; infatti, sull'elaborato sono indicate n. 28 unità della tipologia "A" e n. 5 unità della tipologia "B", per un totale quindi di 33 fabbricati. Contando i lotti sull'elaborato planimetrico, sono di fatto 34 ma su quello evidenziato non era stata originariamente posizionata alcuna villetta, in quanto il lotto ricadeva parzialmente in area soggetta a vincolo da Assetto Idrogeologico.

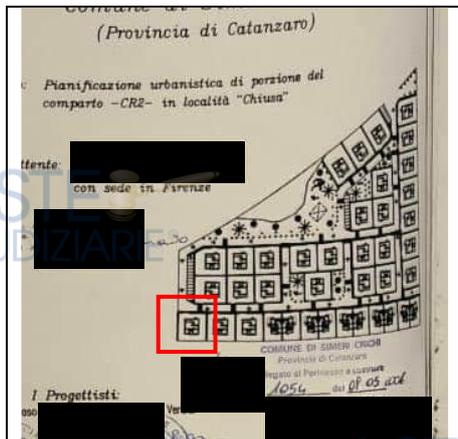
Ad oggi, sul quel lotto insiste un fabbricato dacché, in virtù della realizzazione dell'argine del fiume, l'area non è più attenzionata dal suddetto vincolo.
