**TRIBUNALE DI NOCERA INFERIORE**  
**PRIMA SEZIONE CIVILE**  
**UFFICIO ESPROPRIAZIONI IMMOBILIARI**  
**R.G.E. n. 191/2021**

**RELAZIONE DI STIMA DI IMMOBILI**

**Quesito 2: Elencare ed individuare i beni componenti ciascun lotto e procedere alla descrizione materiale di ciascun lotto**

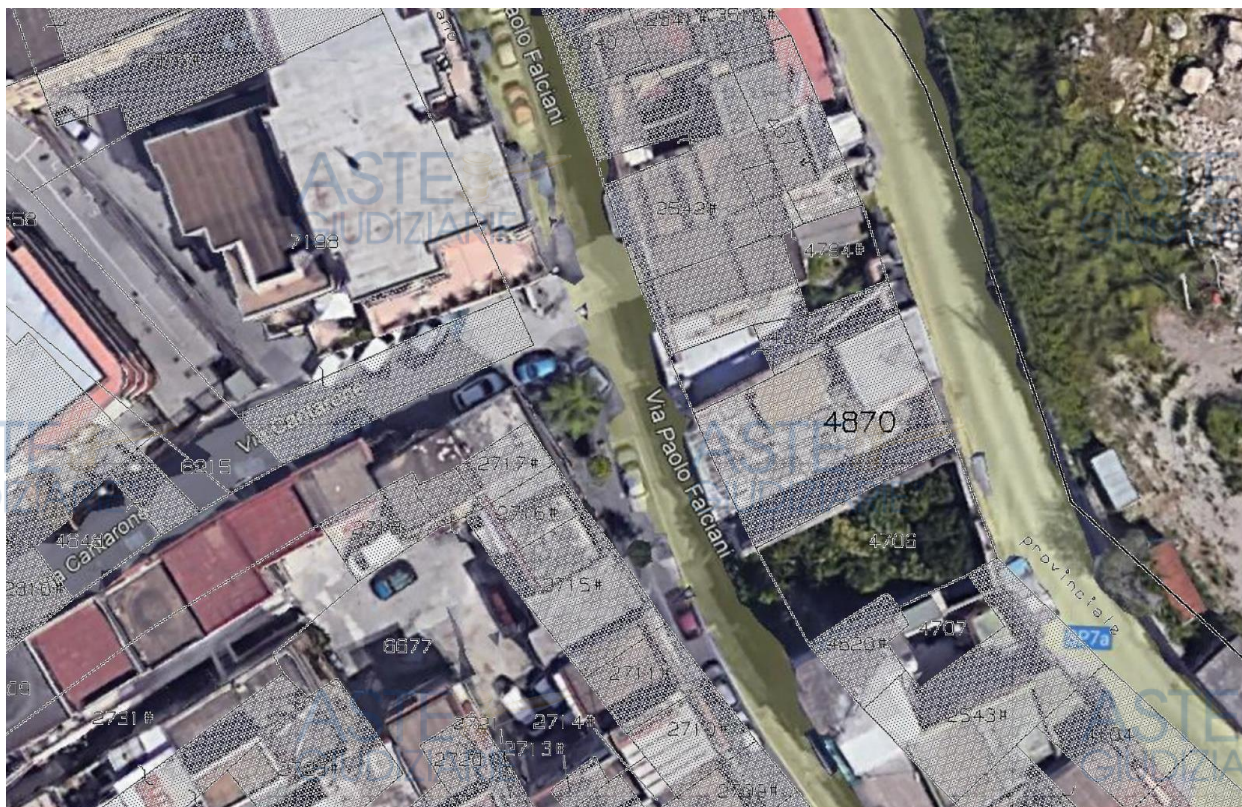
**Figura 1 - Sovrapposizione E.D.M./Ortofoto**

In aggiunta a quanto fin qui indicato si precisa che la consistenza immobiliare pignorata, all'attualità, insiste di fatto sull'area censita al C.T. al foglio 20 del Comune di Sarno (Sa) particella 4870, come testimonia la sovrapposizione tra l'estratto di mappa ritirato presso l'Agenzia del Territorio di Salerno e l'ortofoto estratta da Google Earth (*Cfr. Allegato 15*).

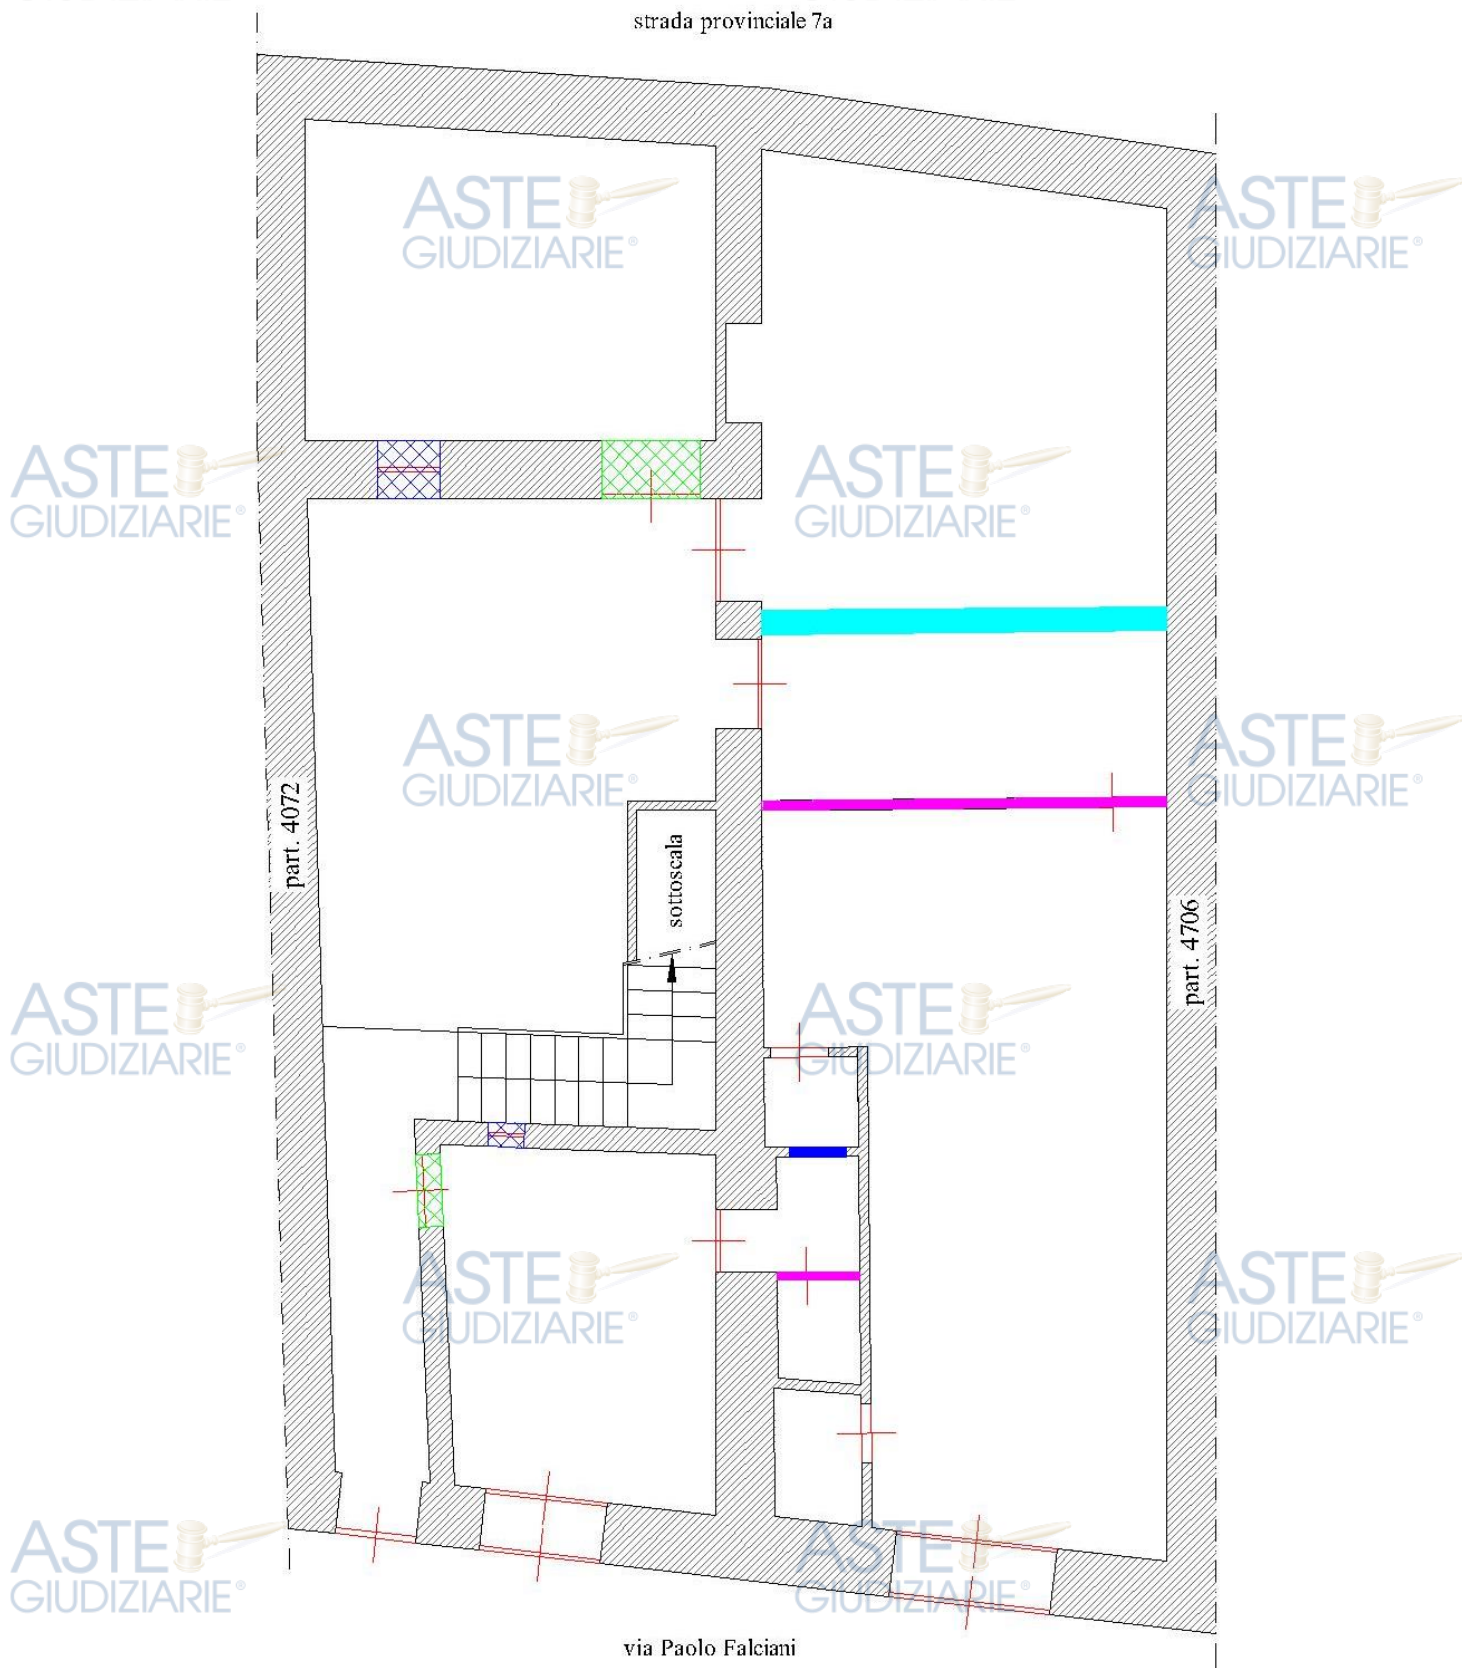
### PIANTA PIANO TERRA

1. la distribuzione degli spazi interni rilevata in occasione dell'accesso peritale risulta essere differente rispetto a quella riportata nei grafici allegati al Permesso di Costruire in sanatoria. Difatti, da un confronto tra il grafico allegato al Permesso di Costruire in sanatoria e quello redatto a seguito del rilievo metrico effettuato in loco, si rileva la presenza di murature non riportate nel grafico allegato al Permesso di Costruire in sanatoria (cfr. zona campita in colore magenta nella planimetria che segue) e l'assenza di alcune murature riportate nel grafico allegato al Permesso di Costruire in sanatoria, ma non riscontrate in loco (cfr. zona campita in colore ciano e blu nella planimetria che segue);

2. per alcuni ambienti è stata riscontrata una differente destinazione d'uso;
3. i due vani porta e i due vani finestra, rispettivamente campiti in colore verde e blu nella planimetria che segue, non risultano essere riportati nel grafico allegato al Permesso di Costruire in sanatoria;

In merito all'eventuale sanabilità delle difformità riscontrate, si riferisce che le difformità di cui al punto 1, 2 e 3 risultano essere sanabili ai sensi degli artt. 36 e 37 del D.P.R. 380/01 e s.m.i., mentre quella di cui al punto 4 risulta essere non sanabile, pertanto, per la veranda se ne deve prevedere la rimozione. I costi necessari per detta regolarizzazione si immagina di stimarli a corpo nella misura di € 10.000,00 (euro diecimila/00).

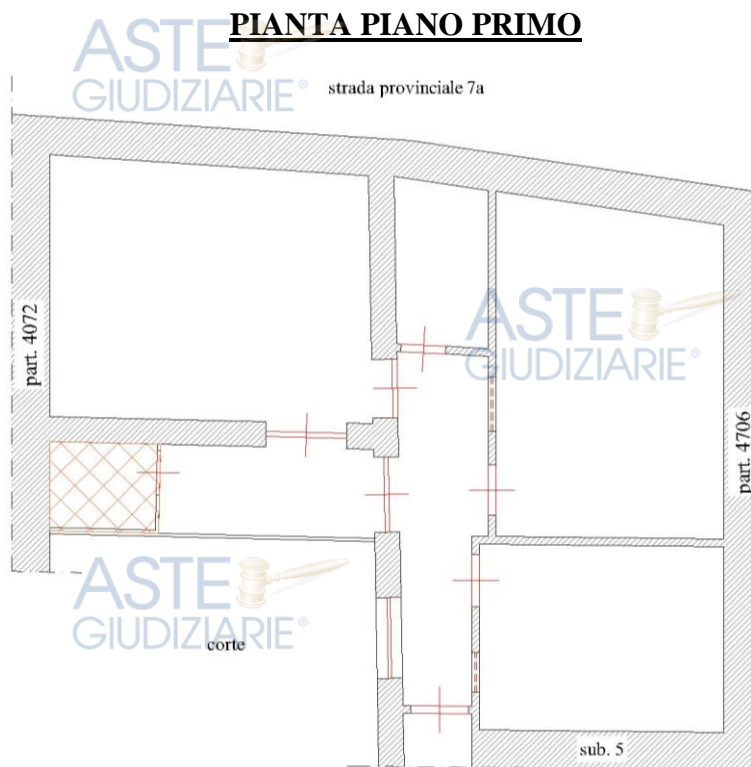
4. la veranda rilevata in occasione dell'accesso peritale non risulta essere indicata nel grafico allegato al Permesso di Costruire in sanatoria (cfr. zona campita in colore arancio nella planimetria che segue).
