Perizia tecnica sul crollo di parte del controsoffitto del capannone industriale, sito in via Delle Industrie 16 nel Comune di Modica (RG), di proprietà della società (f.168-part.1024)

PERIZIA TECNICA

Data 29/08/2023

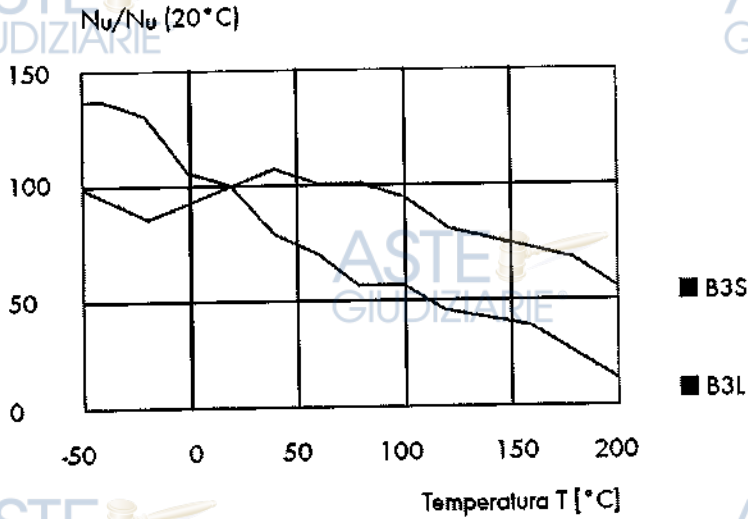
fig. 2.5 Andamento della resistenza di tasselli in nylon sollecitati a trazione in funzione della temperatura (7)

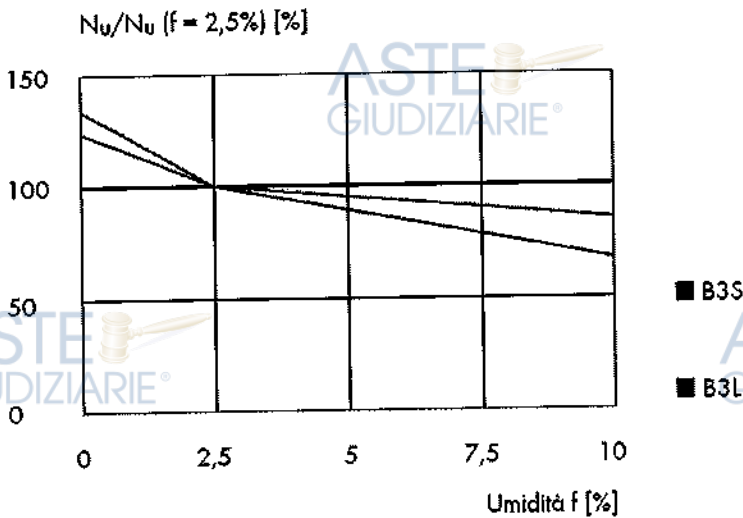
fig. 2.6 Andamento della resistenza alla trazione di tasselli in nylon in funzione dell'umidità (7), (8)

L'umidità causa un aumento di volume nel materiale che perde rigidità e durezza.
 Il tempo provoca processi viscoelastici con scorrimento e rilassamento nel materiale plastico.
 Ciò comporta che gli spostamenti possano aumentare nel tempo.
